IDENTIFICACION			
Título: Retrato de Señora		Autor: Anónimo	
Dimensiones: 1,04 x 0,80		Cronología: s. XVIII	
Localización: Pines (para ir a la Academia de Farmacia)			
Descripción: Retrato femenino sentada de tres cuartos con abanico y perro, sobre sillón barroco y cortinaje de fondo			
Exposiciones temporales:			
ESTADO DE CONSERVACION			Fecha: 5-III-93
Condiciones ambientales:		Lux	HR 30%
			T 25-30
SOPORTE		Descripción: Tabla muy gruesa y abicada	
		Deterioros: Bastidor: No tiene uniones a rebaje Bordes: No tiene Oxidación: X Desgastes: X Lagunas: Dos importantes arriba y espaldas izquierda Desgarros: no Abolsamientos: Zona baja Deformaciones: General, y debidas a sequedad Suciedad: Si Ataque biológico: No Otros:	
		Causas del deterioro: Abandono, mal almacenamiento	
		Intervenciones anteriores: Repintes	
PREPARACION		Descripción: Muy fina gris	
		Deterioros: Cuarteados: Abolsamientos: Deformaciones: Con el soporte Pérdida de cohesión: Lagunas: En las del soporte y uniones debidas a la sequedad Otros:

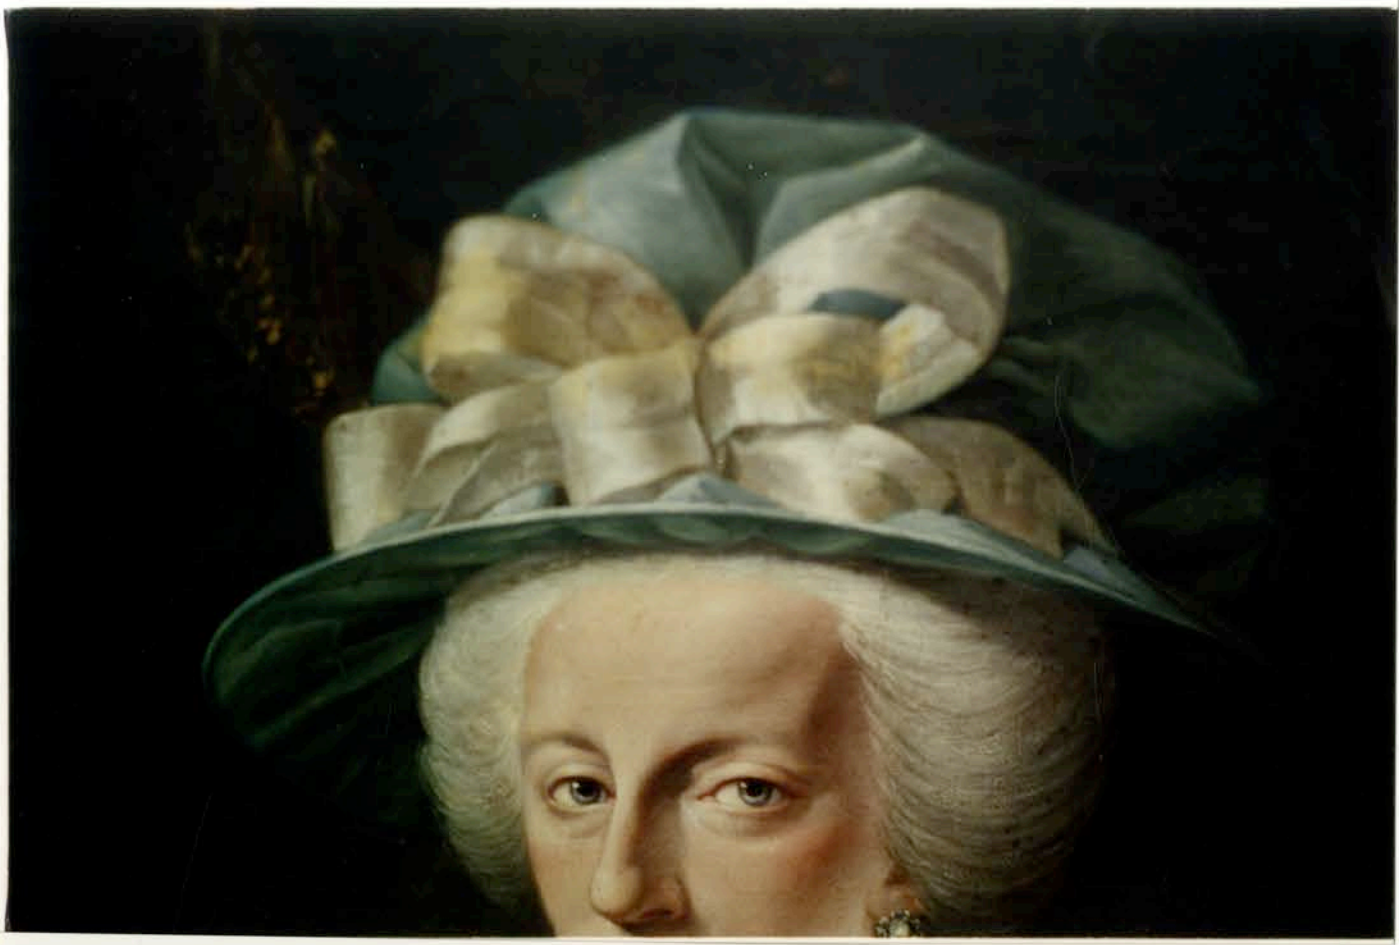
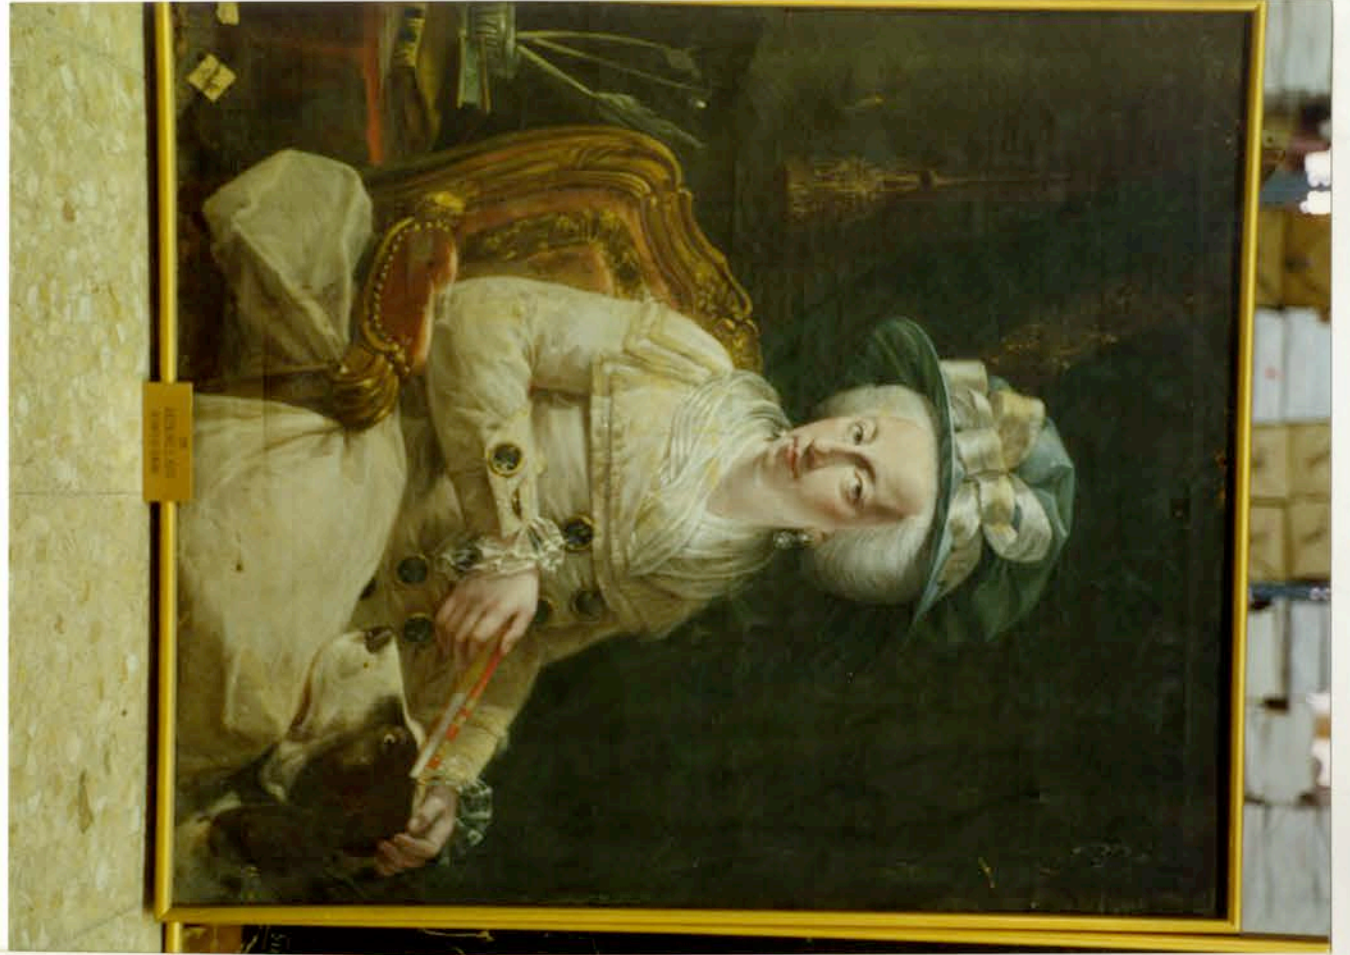
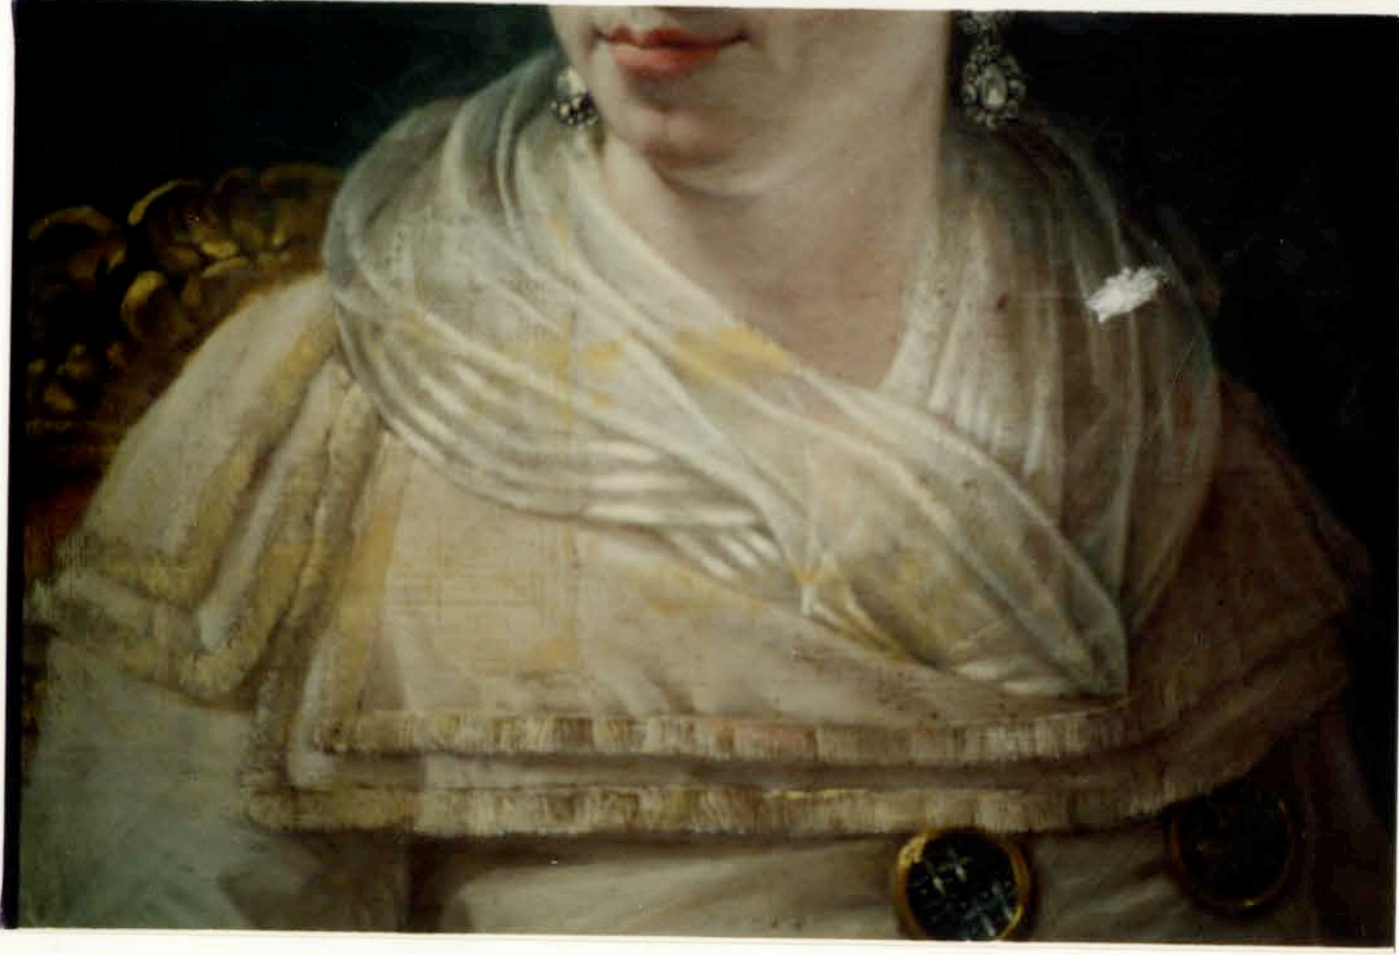
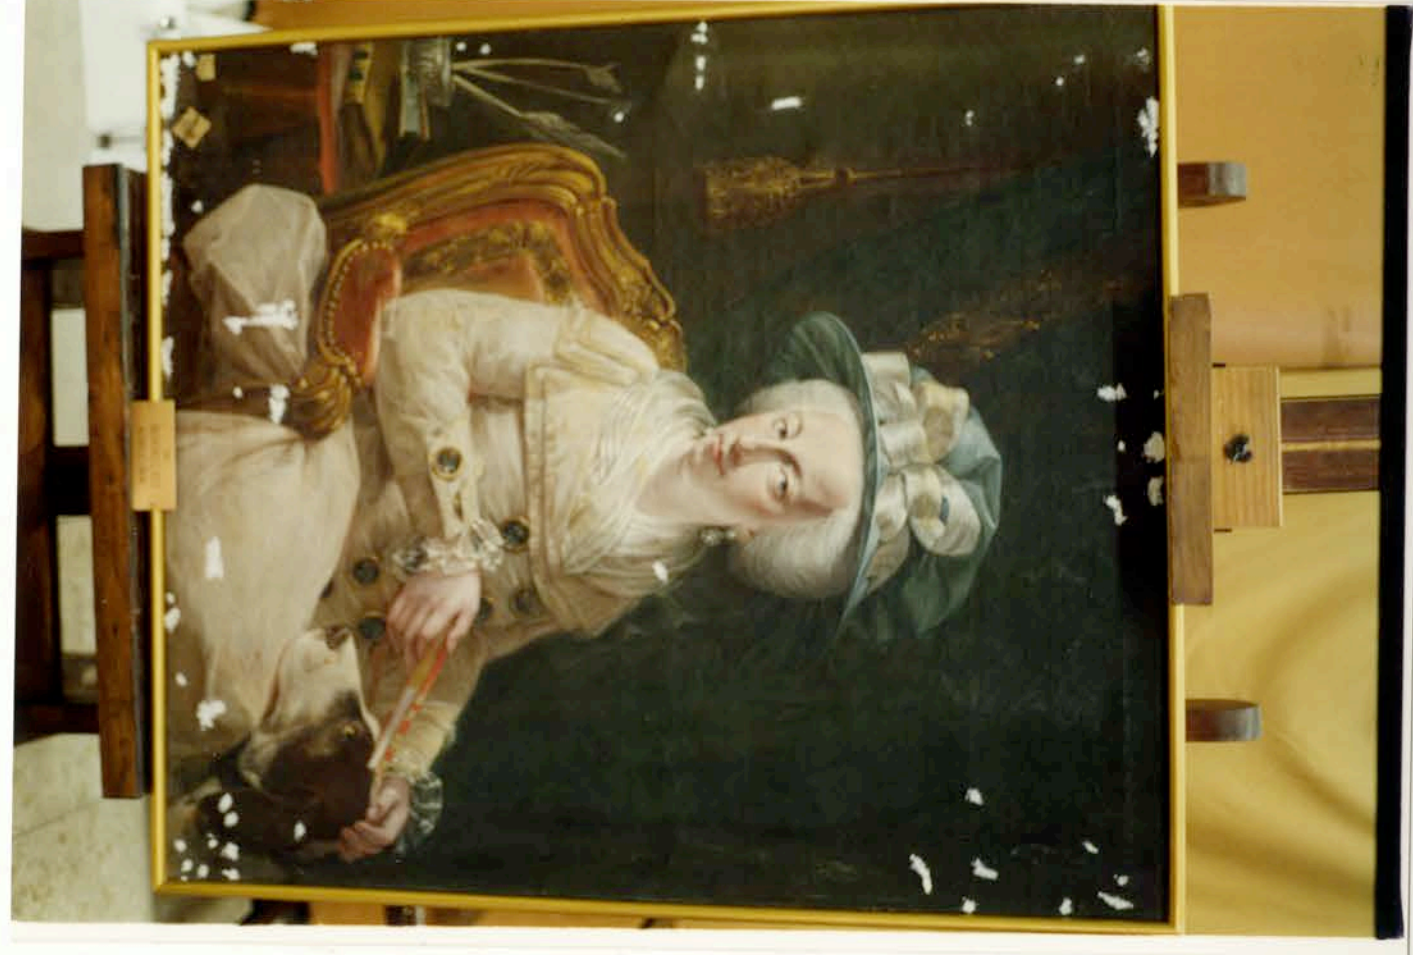
MARCO:			
OBSERVACIONES:			
ANALITICA			
Química:			
Ultravioleta:			
Rayos X:			
Infrarrojos:			
Otros:			
FOTOGRAFIAS			
N.º Registro	Fecha	Formato	Descripción
9-21	Abril 93	C-13x18	General, anverso
10-4	"	"	Debilite repinte
10-5	"	"	" " y barnizado
10-3	"	"	General, estucado

INTERVENCION	
Fecha Comienzo: 3-III-93 Fin: 10-III-93	Restaurador/es: CARMEN RAZZO
SOPORTE: Dos parches con Bero-film y calor Otro más en la esquina, para lo que hubo que desdorar parcialmente el marco	
PREPARACION: Reintegración de las faltas con estuco sintético comercial de restauración	
CAPA PICTORICA: Reintegración con acuarelas Eliminación de repintes con bisturí, previo ablandamiento con 3A	
ESTRATO SUPERFICIAL: Barnizado final con Dammar
