Informe del estado de conservación y restauración, del cuadro de Paolo de Matheis, con el n.º 276 de inventario de este Museo que se encuentra expuesto en la tercera planta, compañero de la serie de tres restaurados con anterioridad, por tema y formato, aunque con pequeñas variantes en tamaño, por causas desconocidas; necesidades de adaptaciones o conveniencias particulares, que sus medidas han sido ampliadas a sus verdaderas dimensiones, motivos que se explicaran posteriormente.

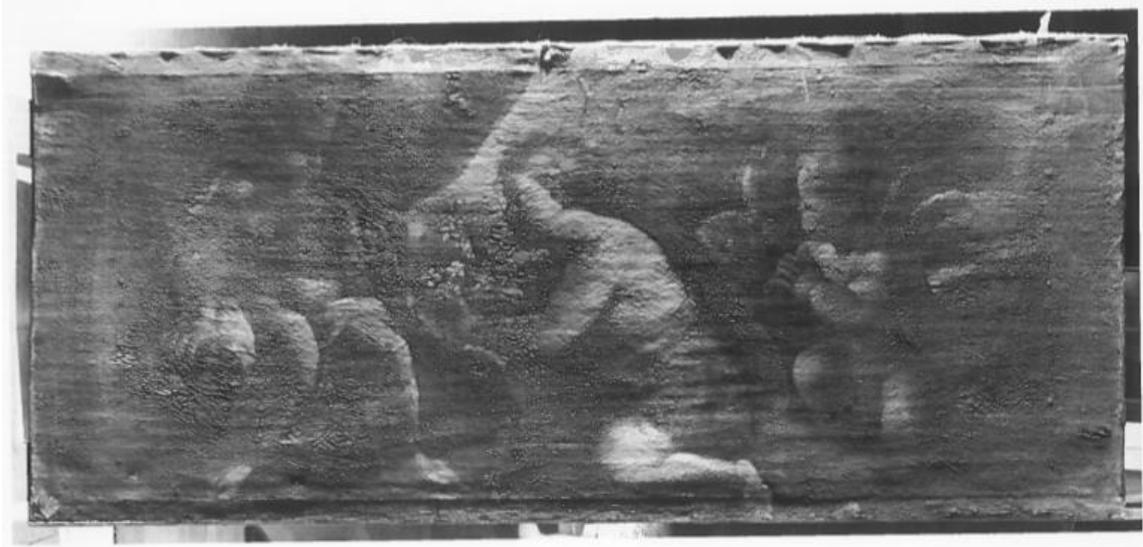
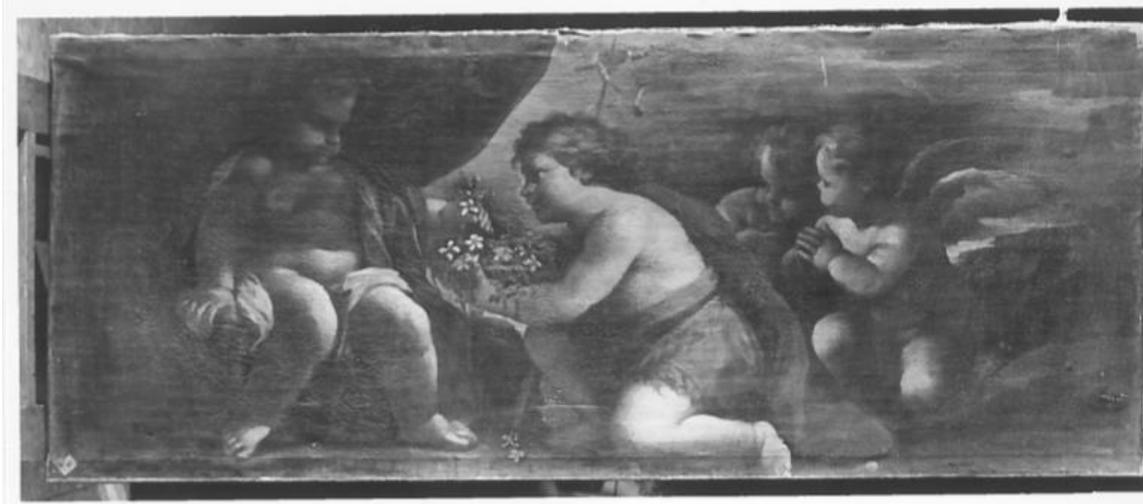
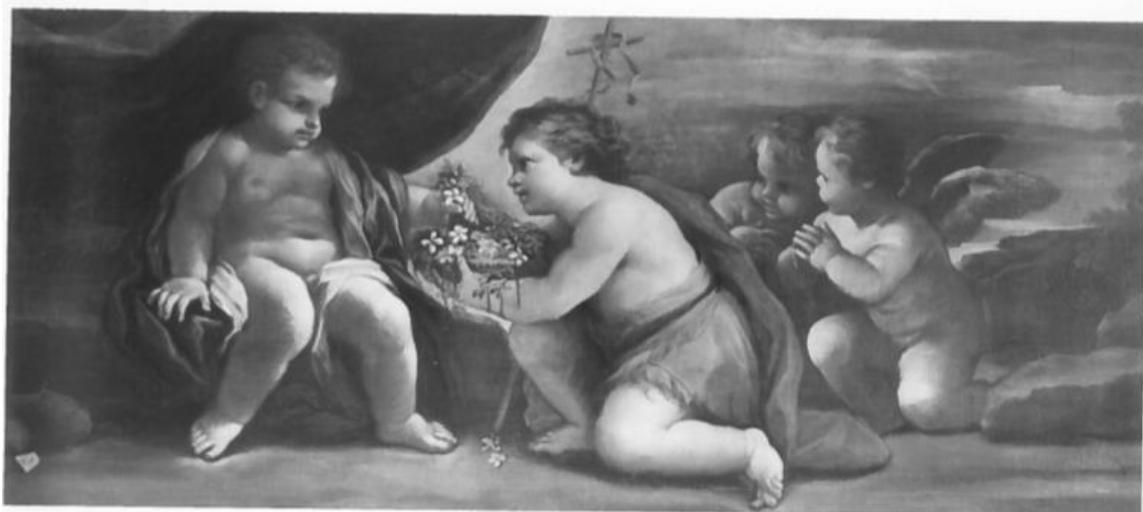
El estado de conservación, es bastante precario, como lo demuestra el documento gráfico adjunto, en el que se puede observar, con poca exactitud el estado del color, así como el del soporte, que se encuentra muy cuarteado, muy pronunciado siendo previsible del desprendimiento en grandes trozos, dado que su imprimación en el soporte, se encuentra muy desprecidada a causa de la humedad y del debilitamiento del tejido del soporte, favorecido por la libertad y flexibilidad del lienzo al no encontrarse tenso en su posición, como es necesario mantener este tipo de soportes, para lo cual tiene que estar montado en un bastidor con cuñas para poderlo mantener tenso, para evitar estas causas de deterioro, cosa que no podría ser por tener un bastidor de época sin cuñas.

También tiene otros daños, provocados por los criterios erróneos de otras personas que anteponen sus caprichos a la conservación y respeto de las obras de arte, como es el cambiar el tamaño del cuadro, deteriorando su diseño la pintura sino el concepto de la composición del artista, como sucede en este caso que se encuentra doblado por la parte inferior cuatro centímetros que afectan al pie de San Juan que lo dejaba sin dedos y sin pies donde apoyarlos, una que se puede observar como

n.º 276 ... había acabado como ha quedado

Una vez limpiado y restaurado el color, fortaleciendo a la vez su soporte mediante un recubrimiento, el sistema tradicional con materiales reversibles, se ha procedido a la reintegración de las partes desaparecidas así como las pérdidas por golpes y roturas, causadas por el maltrato. La deficiencia de como se encontraba y como se puede contemplar en la actualidad lo demuestran los documentos gráficos existentes.
