INFORME DE CONSERVACIÓN-RESTAURACIÓN

Eraso Álvarez, Manuel de
Copia de Luti, Benedetto
Eco y Narciso

Nº Inventario: 0309

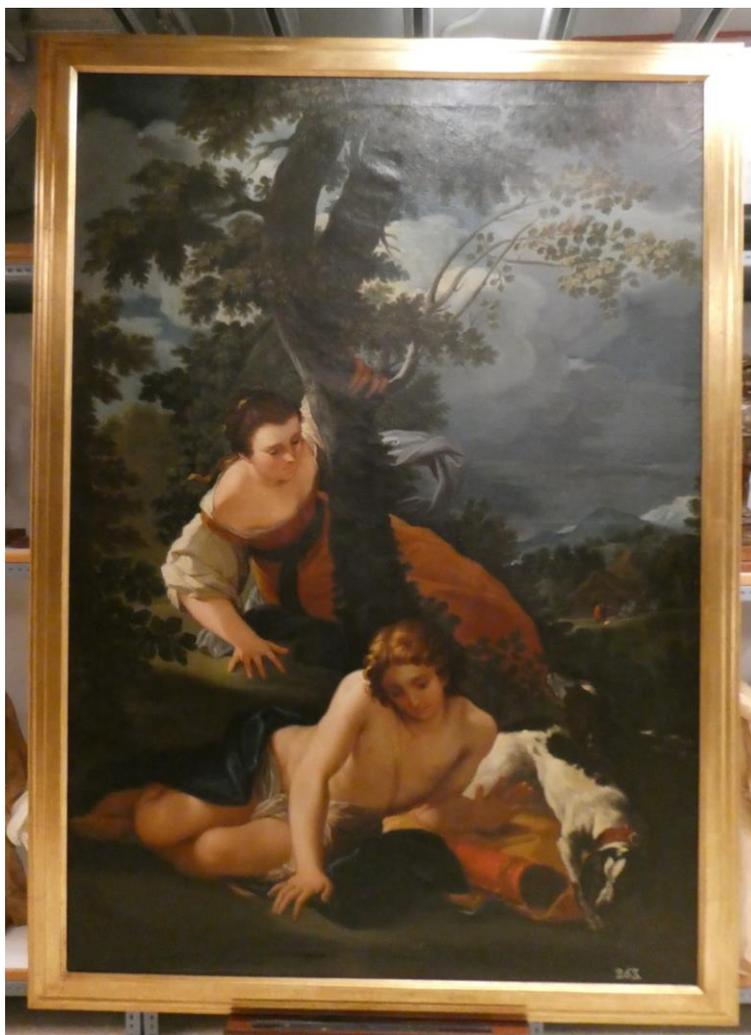
La obra, de grandes dimensiones, presenta graves problemas en el soporte que afectan a la estabilidad de la misma:

- Destensión del lienzo, que ha provocado deformaciones
- Marcas del bastidor en el anverso.
- Roturas, agujeros y desgarros.
- Craquelados de la capa pictórica y preparación.
- Pérdidas de preparación y policromía.
- Arañazos y erosiones.

Además, se puede apreciar gran cantidad de suciedad superficial y barniz ligeramente oxidado.

- Desmontaje de la obra del marco. Al ser éste un junquillo de manufactura reciente y que afectaba a la integridad de la obra, se ha optado por su sustitución.
- Empapelado de protección de la capa pictórica.
- Desmontaje de la obra del bastidor.
- Consolidación de la capa pictórica y preparación.
- Eliminación de deformaciones.
- Colocación de parches en las roturas.
- Colocación de bandas perimetrales de tensión.
- Limpieza del bastidor y tratamiento preventivo contra el ataque de xilófagos.
- Biselado del bastidor.

- Montaje de la obra en el bastidor. Colocación de cuñas de tensión de acero inoxidable.
- Eliminación del papel de protección.
- Eliminación del barniz oxidado.
- Desencolado de las etiquetas del anverso que ocultan parte de la policromía y posterior reubicación en el reverso
- Estucado de las pérdidas de preparación.
- Reintegración cromática.
- Barnizado de protección.
- Montaje en el nuevo marco.

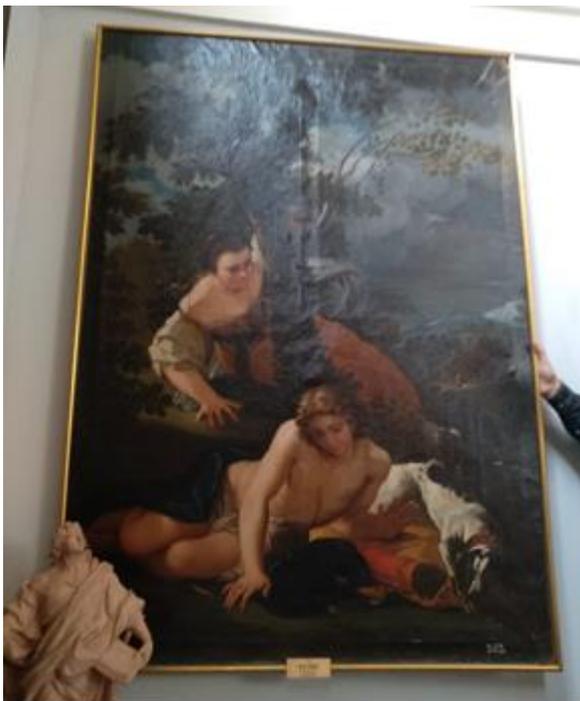
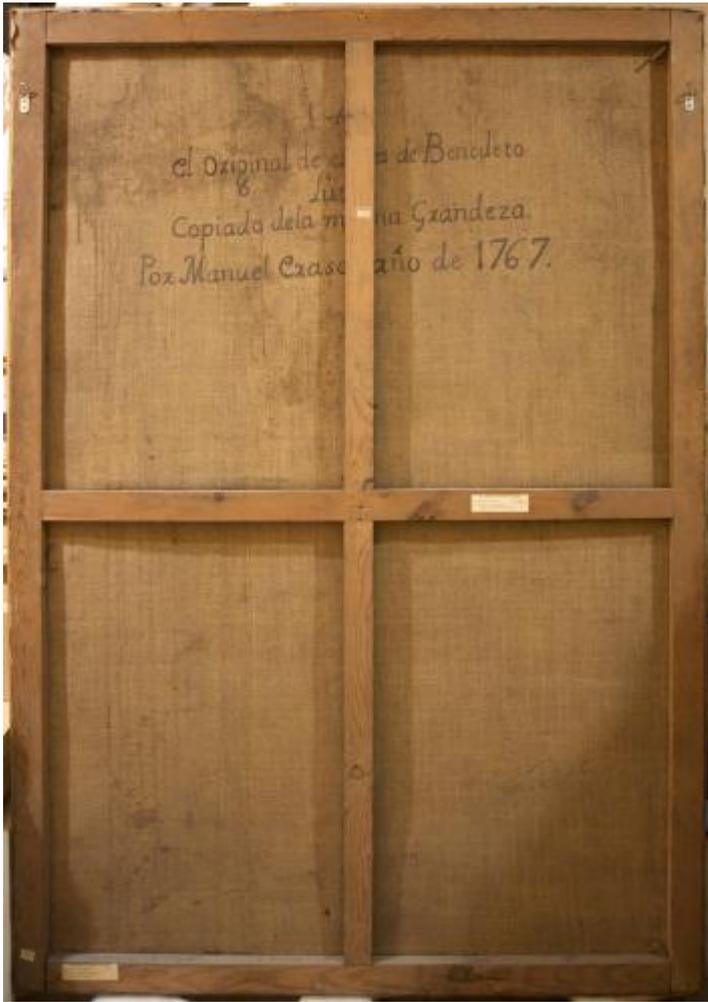
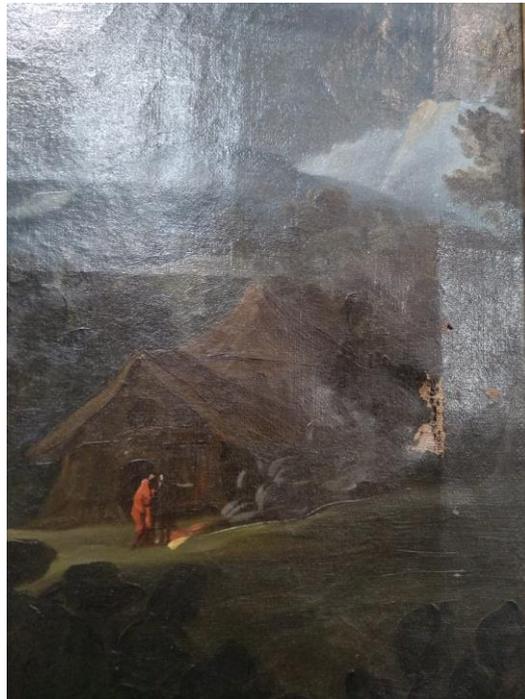
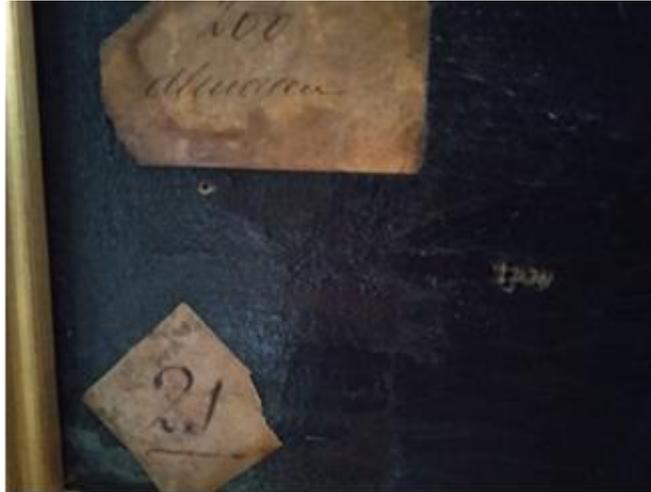
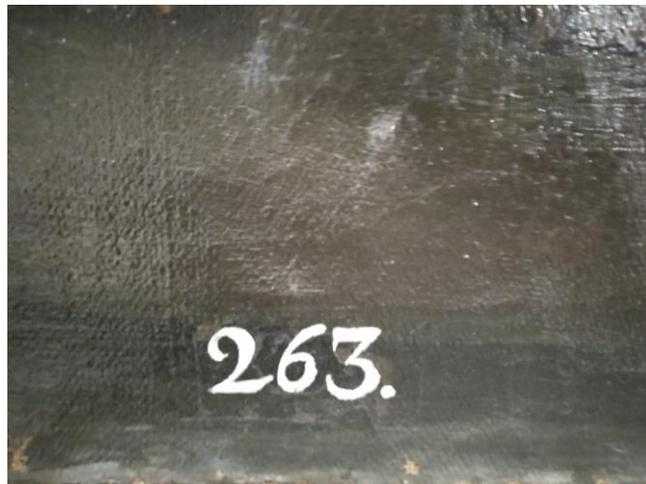
En la esquina inferior izquierda se observan dos etiquetas de papel con números de inventario: una etiqueta romboidal de papel con el número 21, la otra rectangular con la leyenda *Almacén 200*.

El bastidor original es de madera de pino, sin biselar, fijo y sin cuñas de tensión. Es de calidad regular, con nudos. Presenta una pérdida matérica en la esquina superior derecha.

El marco es moderno, un junquillo dorado claveteado a los laterales de la obra. No sólo afecta al estado de conservación del soporte y capa pictórica sino que impide los movimientos naturales de los materiales que la componen, provocando deformaciones.
