Informe de los trabajos de conservación realizados en el cuadro de Patti de Matheis con el n.º 379 del inventario de las Pinturas de esta Real Academia. —

Madrid 28 de enero 1990

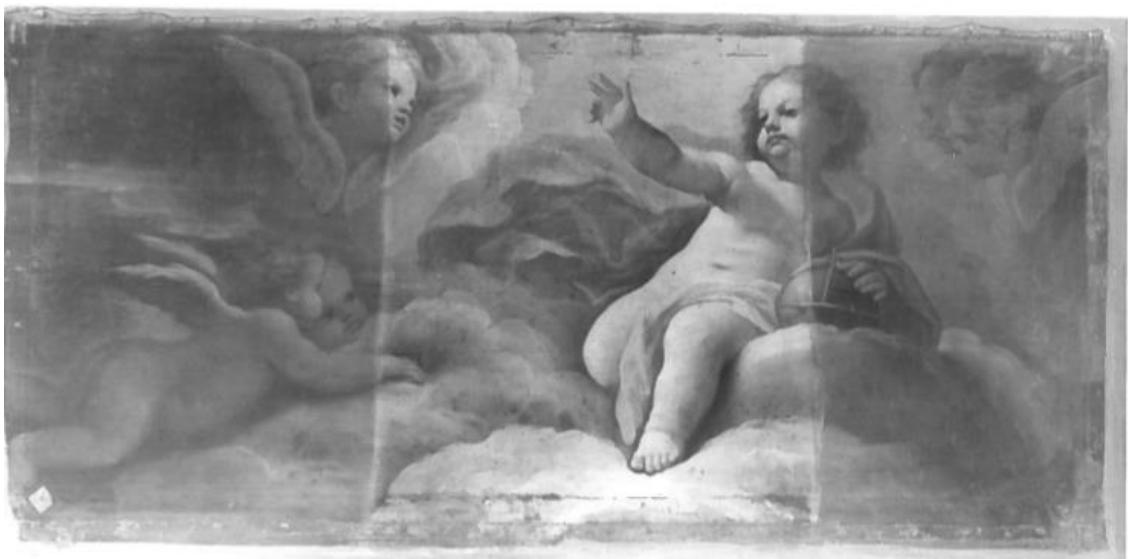
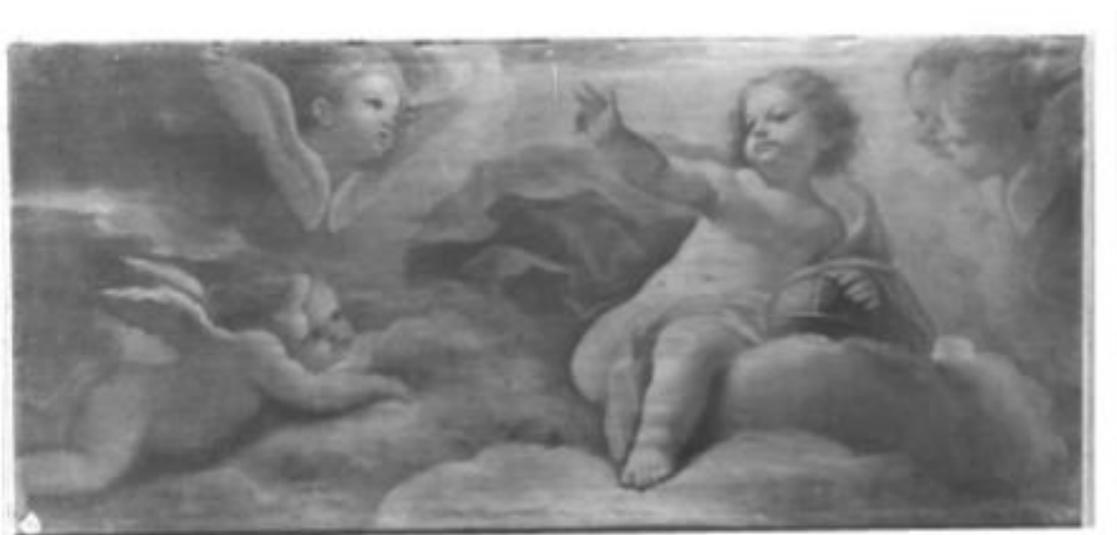
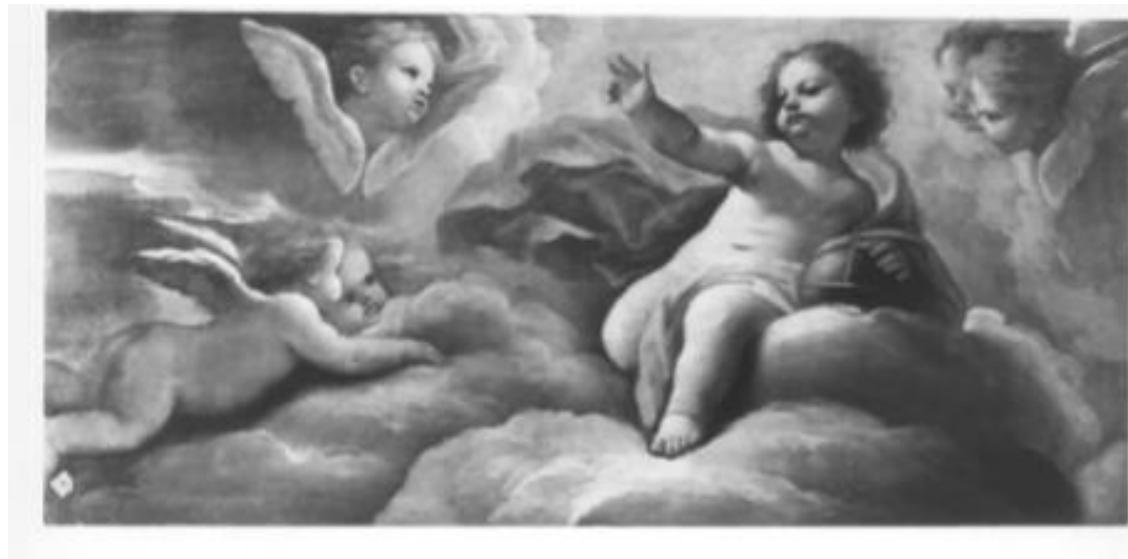
Este cuadro compañero del anterior, restaurado en este taller se encuentra en el museo en estado de conservación que el anterior, siendo muy debilitado por las humedadades a que a estado sometido durante años de almacenamiento, en el lado derecho regresó al cuadro, a una 15 cm. del borde de éste, entre doblado con una serie de agujeros consecuencia de haber estado doblado y clavado en alguna ocasión, arrancando de trazo, lo mismo que se encuentra en este momento, adaptándolo al marco actual, descolorido (y desprendido el color) en los angulos y marcado el bastidor a causa de encontrarse sujeta en una posición algo curvada y encontrarse desunido, por este mismo motivo iniciándose el desprendimiento en algunas zonas, así como un roto no grande en la parte superior central (zona del cielo). También dada tanto tiempo almacenado se encuentra bastante sucio de contaminación, polvo y las telas descompuestas por el ambiente húmedo indicado.

Una vez restaurada para consolidar la obra se ha procedido
a la limpieza del colorido que se encuentra exterior en
materias propias a la obra, el grado de suciedad se puede
observar y comparar en el documento gráfico adjunto en el
que tenemos limpia una zona central del cuadro.

El primer trabajo consistió en consolidar la pintura, reponiendo el roto mediante el recubrir y sellado del color juntito con su preparación, además adquiriéndole la rigidez deseada con la sequedad adquirida con el paso de los años que desparecen al colorido, posteriormente se ha montado en un

Una vez limpia la pintura se ha procedido a la reintegro
ción de las faltas existentes por el mal trato o tratos de lo cual
una vez terminada toda esta labor, se puede ver el resultado
del cambio soñado de como se encontraba y como se encuentra
en la actualidad comparando las fotos hechas antes de tocarla
y después de la restauración.
