### Informe

#### San Juan y el Niño Jesús dormido. -

Cuadro pintado, según el catálogo de pintura de este Museo, con el n.º 380 por Pablo de Molleris de 1'81 x 1'63.

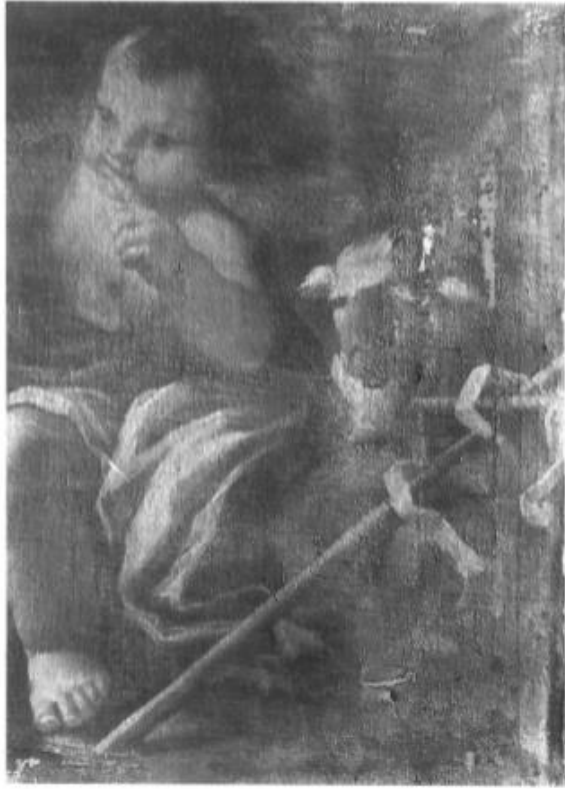
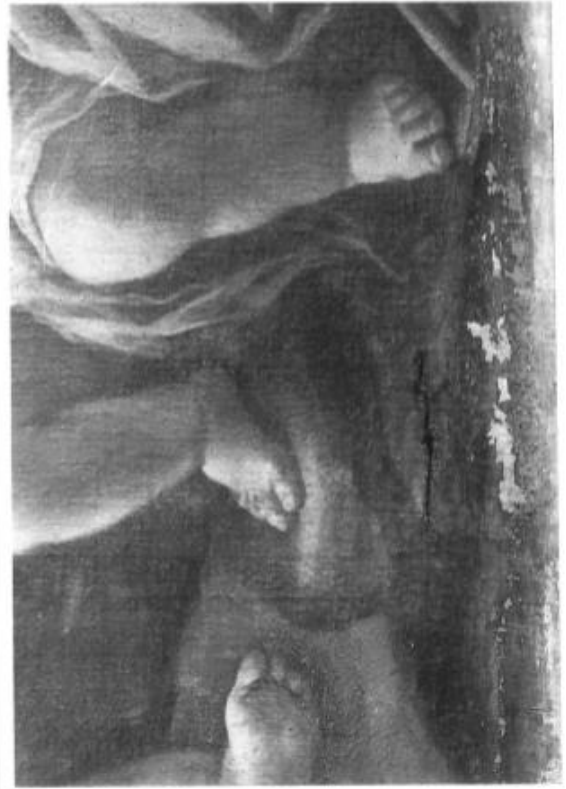
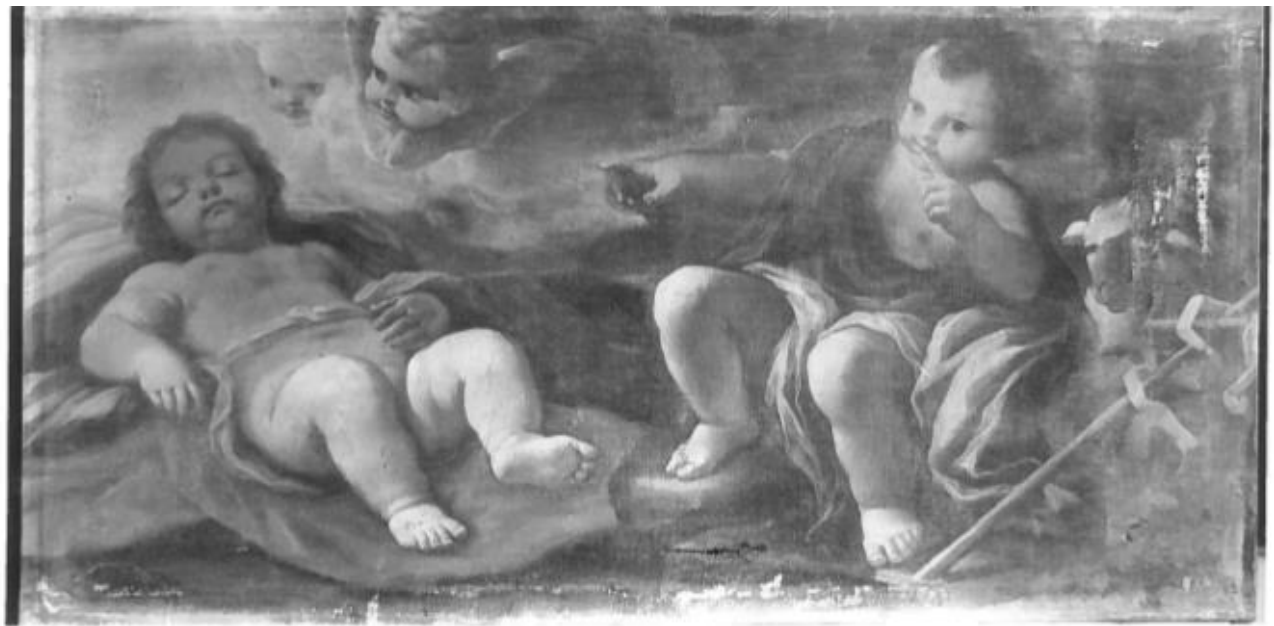
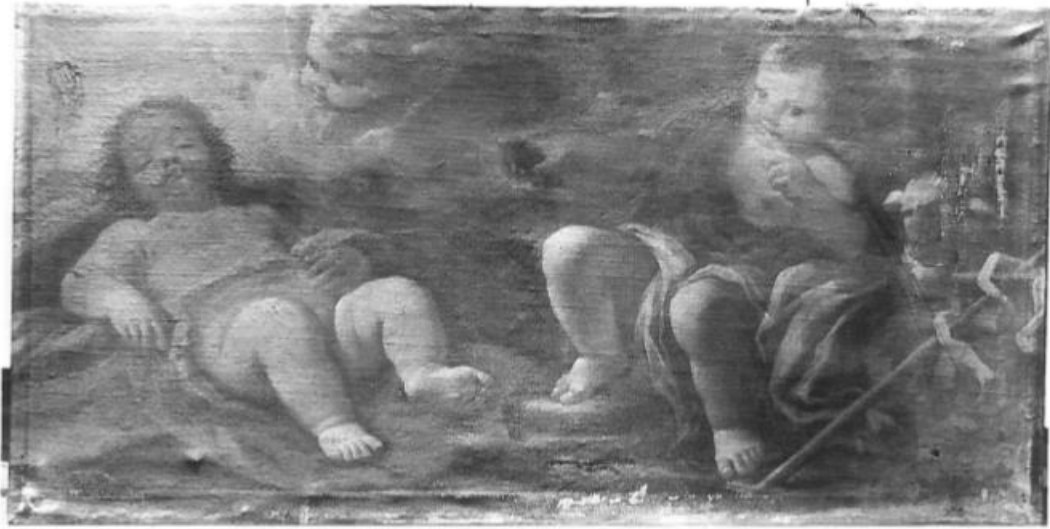
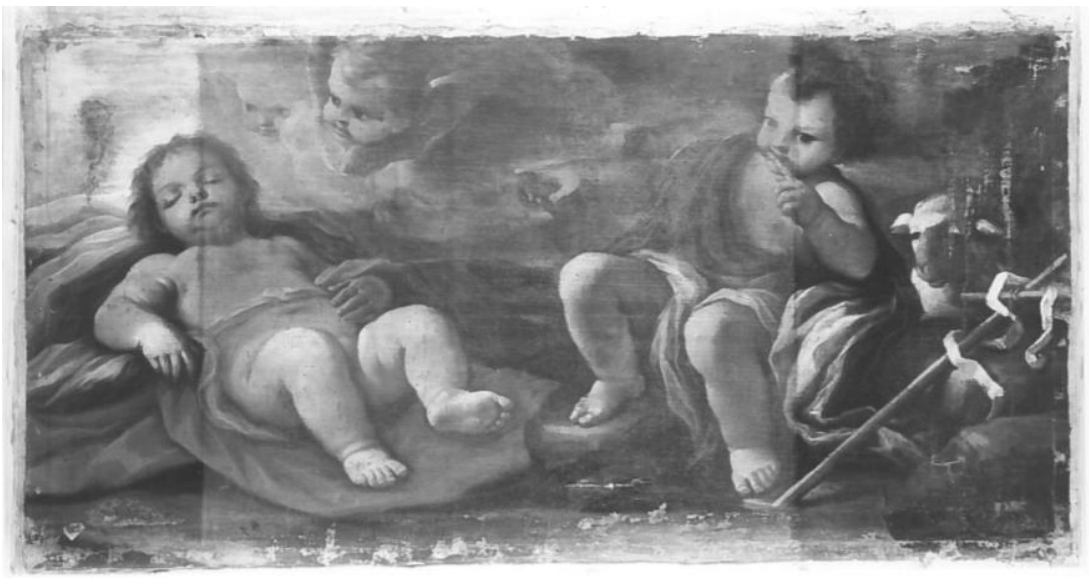
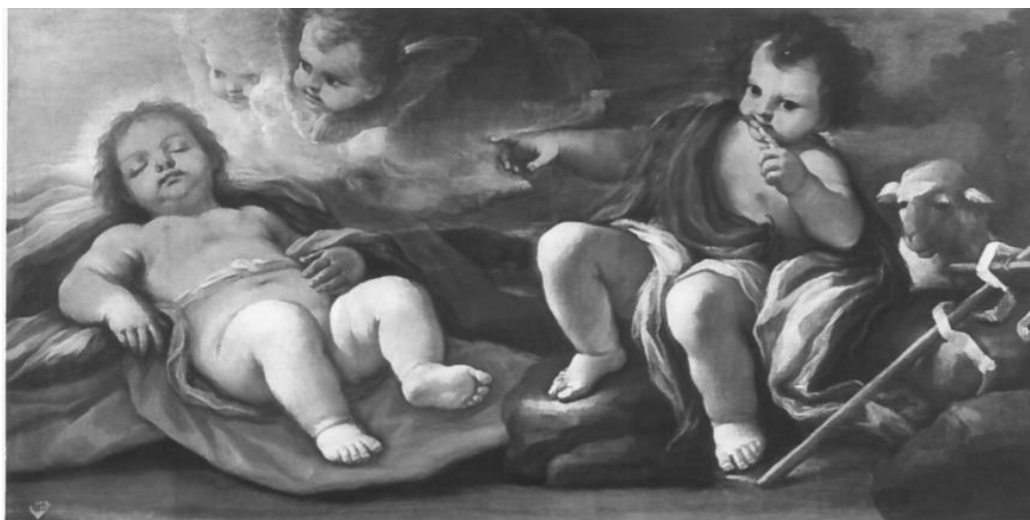
Este cuadro con dos áreas expuestas en la sala n.º 33, necesitan restauración, por encontrarse el lienzo muy debilitado y descompuesto la preparación, motivo por el que se encuentra en su parte inferior muy deteriorada, por causa del pudrimiento del lienzo, por el polvo acumulado entre el bastidor y el lienzo, en colaboración de la humedad a través de los años, además tiene dos cortes y dos áreas en el lado izquierdo según se mira al cuadro, uno en el cielo por encima de la cabeza de Jesús y otro en la parte del suelo al lado de la atigasta de catalogación que tiene el cuadro, que se encuentran rotos de aulificio, pero que en este momento la preparación a follado y se encuentran descascarillado, también tiene otra zona mas extensa en el lado derecho de san Juan que afecta a la calca del corderito en el que se ha desprendido el color con la preparación correspondiente, daño que se puede ver perfectamente en el testimonio fotográfico hecho antes de ser intervenido.

- 1 Fotografía del Cuadro en su estado antes de ser intervenido
- 1 fotografía con pruebas de limpieza del color
- 2 fotografías fragmentos del cuadro en el que se puede observar el daño
- 1 fotografía una vez llevada a cabo la restauración.

Este cuadro lo primero que necesita es consolidación del soporte (lienzo en este caso) y la preparación del mismo, para evitar el que siga desprendiéndose la pintura, cosa que no se logra con epoxis sino se recorta, cosa por otra parte hoy muy discutida pero que en caso de lienzos muy pasados con motivo de accidentes climatológicos y de abandono no tienen discusión alguna, así como el cambio de bastidor de el antiguo por uno nuevo.

Para una llevada a cabo la consolidación de la pintura, se procede a levantar, toda la suciedad acumulada sobre el color a través del tiempo, así como los barnices dados con anterioridad que se encuentran descompuestos y oxidados, formando una película que modifica y altera las verdaderas tonalidades del color, perdiendo vitalidad y calidad a la obra de arte, después de haberse regenerado o descubierto las verdaderas tonalidades y colores que dan personalidad a la obra, se procede a la reintegración de las partes deterioradas a través del tiempo y la mala conservación de la obra.
