INFORME DE RESTAURACIÓN LOS TRAMPOSOS

Nº Informe restauración: 69

Museo Museo de la Real Academia de Bellas Artes de San Fernando
Inventario 0392

Título Los tramposos

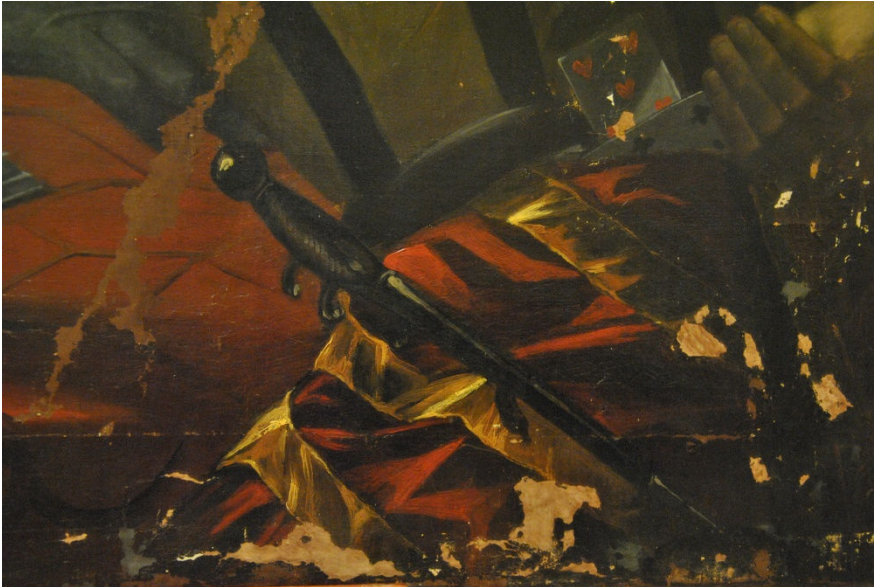
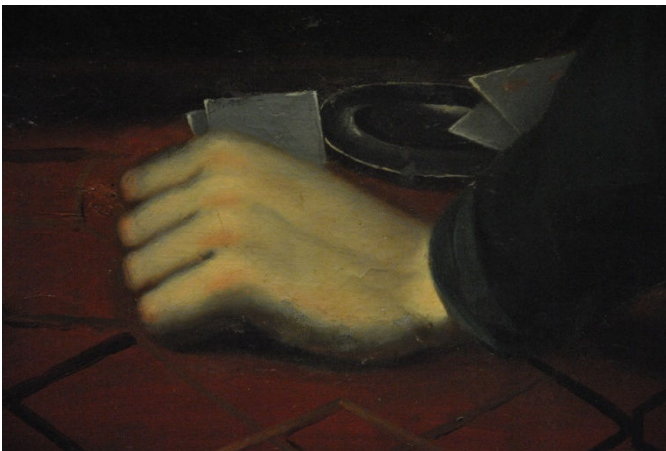
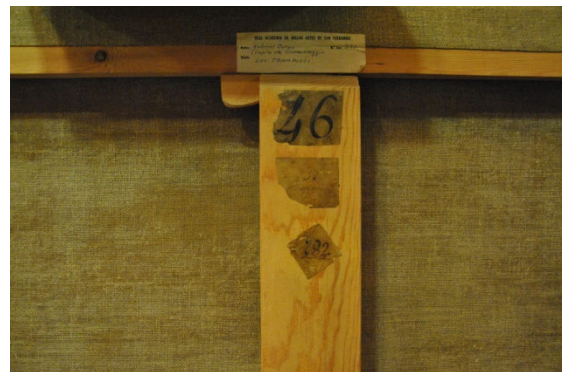
Ya ha sufrido en algún una intervención de urgencia para su exposición, en la que posiblemente se barnizó sin una limpieza previa. Además aparecen estucos de dos intervenciones anteriores distintas, unos de color gris y otros rojos.

Marcas del bastidor presentes en el anverso de la obra.

Deformaciones del soporte y falta de tensión.

Gran cantidad de suciedad superficial y depósitos de polvo.

Capa pictórica muy craquelada.

Presencia de cazoletas en zonas puntuales.

Falta de adherencia de la preparación y capa pictórica, con riesgo de desprendimiento.

La abundancia y grosor del betún de Judea entre las capas de preparación y la película pictórica produce descolgamientos de la misma. Este mal estado de la pintura ha obligado seguramente en anteriores intervenciones a realizar retoque y consolidaciones, detectándose resina acrílica en la superficie e incluso en el interior de la pintura. También se detecta abundante resina dammar en el análisis superficial.

Pérdidas de la capa de preparación y de la capa pictórica.

Bastantes repintes repartidos por toda la superficie. Algunas pérdidas han sido repintadas sin estucar previamente.

Estucos de anteriores intervenciones.

Grueso barniz oxidado e irregular.

Documentación fotográfica del estado de conservación.
Análisis estratigráfico de pigmentos y aglutinantes.
Empapelado de la superficie pictórica.
Limpieza mecánica del reverso del soporte.
Eliminación de las deformaciones del soporte
Sentado del color.
Desempapelado.
Limpieza físico química del barniz Eliminación de repintes y estucos que ocultan la película pictórica original.
Barnizado de protección.

Estucado de pérdidas.
Desestucado.
Reintegración cromática.
Barnizado final.
