Título Armiada placa, Acto II, Escena VII
Autor Francesco Battaglioli 1710-1896
Medidas ↑122→153/cm
Materiales Óleo sobre lienzo

ESTADO DE CONSERVACIÓN

TRATAMIENTO

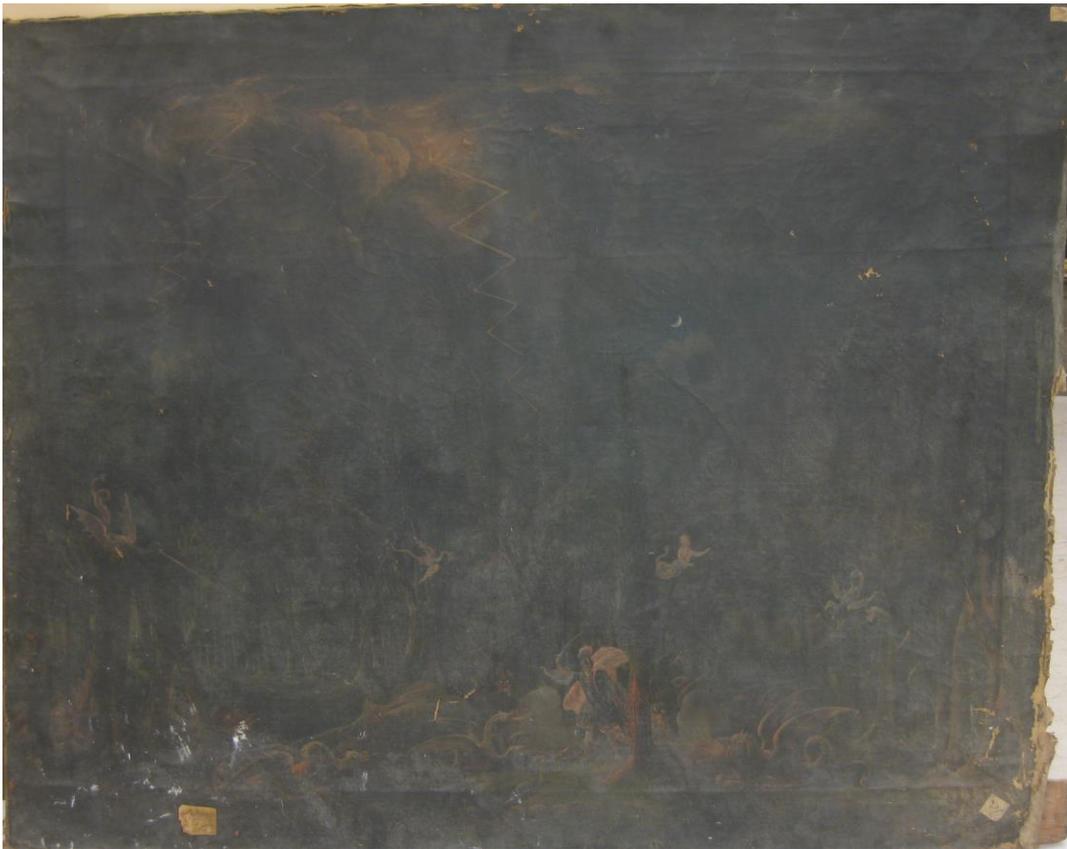
FOTOGRAFÍA INICIAL

Obra muy deteriorada, presenta graves lesiones tanto en el soporte como en la capa pictórica.

Bastidor débil, fijo, se observa un antiguo ataque de insectos xilófagos.

Roturas perimetrales en los bordes de la obra.

Pequeñas roturas en la zona central de la obra.

Reverso de la obra muy sucio se encuentran acumulaciones de polvo y materiales contaminantes.

Muy deteriorada, oxidación general de la capa de protección en este barniz se encuentran restos de aceite de linaza, betún de Judea y goma laca.

Craqueladuras generalizadas.

Fragilidad en la capa de preparación, se encuentra desconexión.

Perdida de materia pictórica en los bordes.

Perdida pictórica, pequeñas lagunas en la zona central.

Manchas provocadas por salpicaduras de pintura blanca.

- Documentación fotográfica del estado de conservación.
- Realización de radiografías digitales. David Viana, Applus Valencia.
- Desmontaje y tratamiento de las etiquetas históricas, lavado y desacidificado

- Empapelado de protección de la pintura.
- Desmontaje de la obra del bastidor.
- Limpieza del reverso de la obra.
- Sentado de color.
- Corrección de las deformaciones.

- Eliminación de las marcas del bastidor del soporte.
- Reentelado.
- Tensado de la obra en el bastidor con cuñas y biselado, tratado preventivamente contra el ataque de xilófagos.

- Montaje de las etiquetas históricas sobre el bastidor.
- Desempapelado de la superficie pictórica.
- Eliminación de la capa de contaminación
- Eliminación de un barniz muy grueso amarillento.

- Eliminación de repintes con oscurecimiento del color.
- Barnizado de protección.
- Estucado de pequeñas pérdidas.
- Reintegración cromática de los estucos.

- Barnizado final.
- Desinsectación preventiva del bastidor.
- Montaje sobre el bastidor de las etiquetas de la obra.
