## INFORME DE RESTAURACIÓN

### “0434 VENUS ANADIÓMENA de ANTONIO GISBERT

**TÍTULO U OBJETO:** VENUS ANADIÓMENA

**FECHA DE INTERVENCIÓN:** Septiembre – octubre 2019

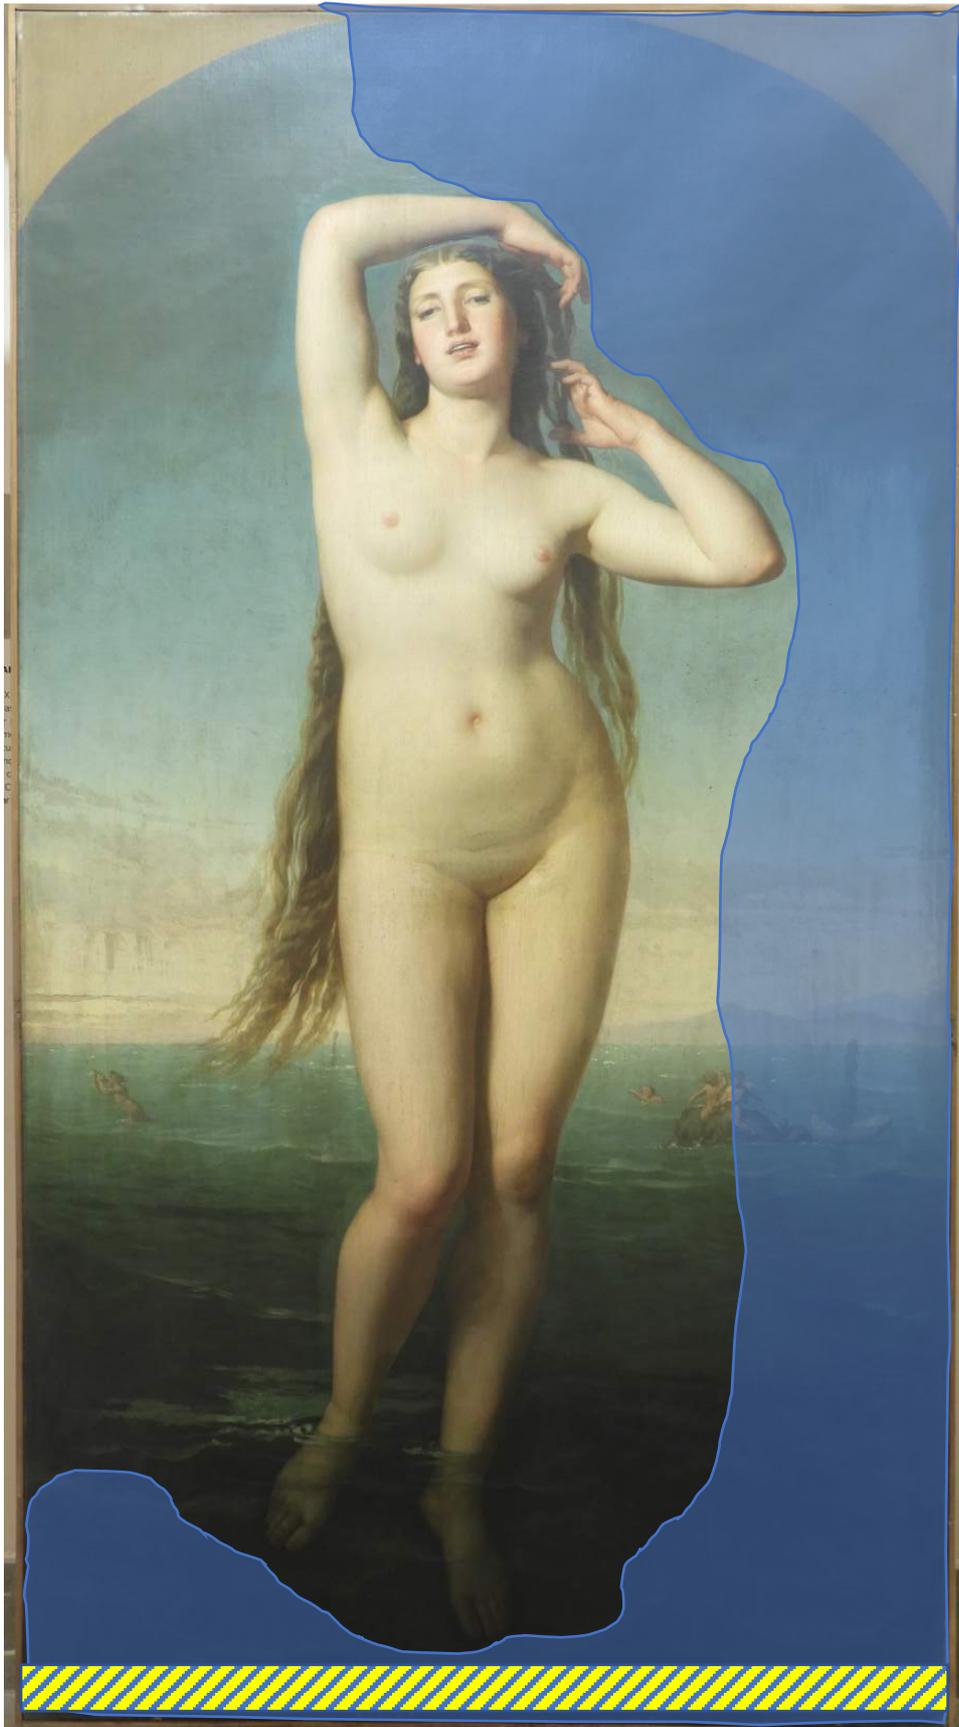
## DEFORMACIONES

Área de deformaciones del soporte por falta de tensión

- Limpieza del reverso, mediante aspiración y brochas suaves, de los depósitos de suciedad acumulados entre la trama de la tela.
- Limpieza mecánica y mediante aspiración de los depósitos acumulados de detritus entre la tela y el bastidor y eliminación de las deformaciones ocasionadas en el soporte.
- Eliminación de deformaciones por falta de tensión mediante humedad y presión controlada.

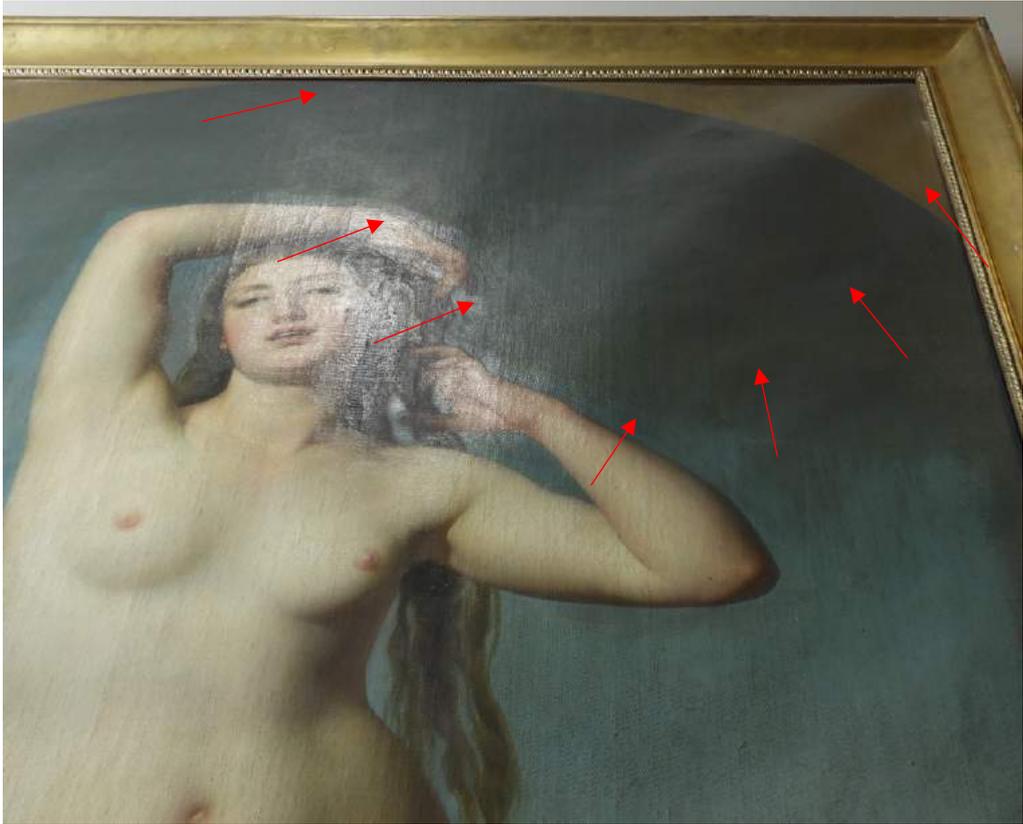
Área de deformaciones del soporte por detritus entre el bastidor y el soporte

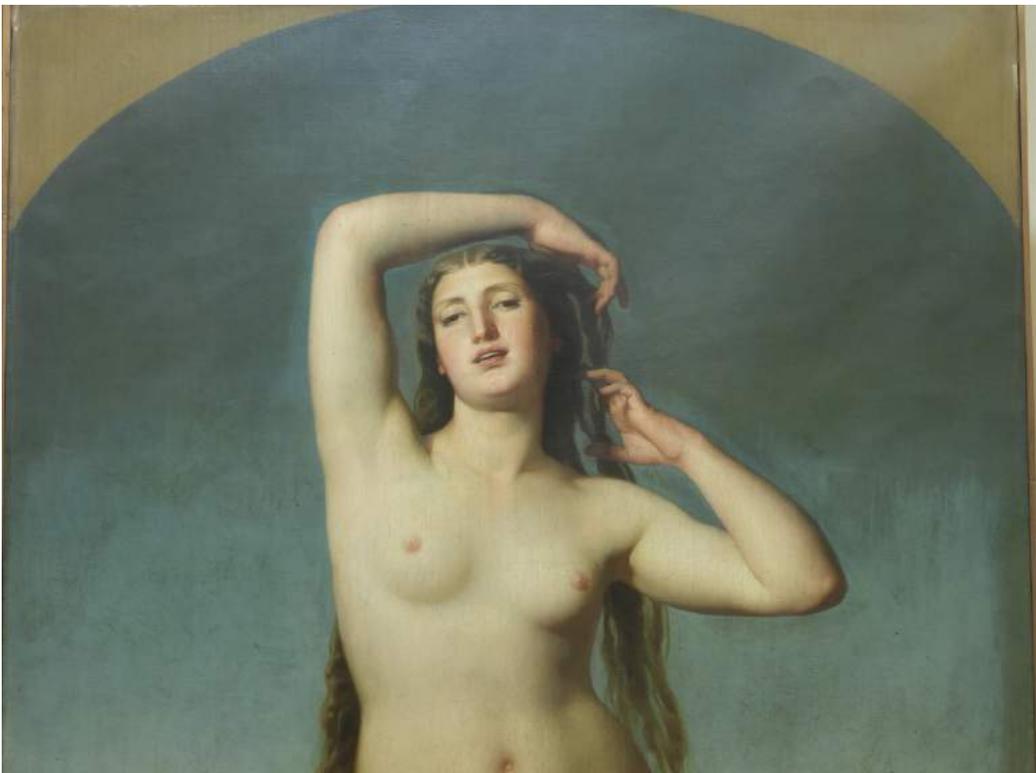
→ Área de deformaciones más pronunciada

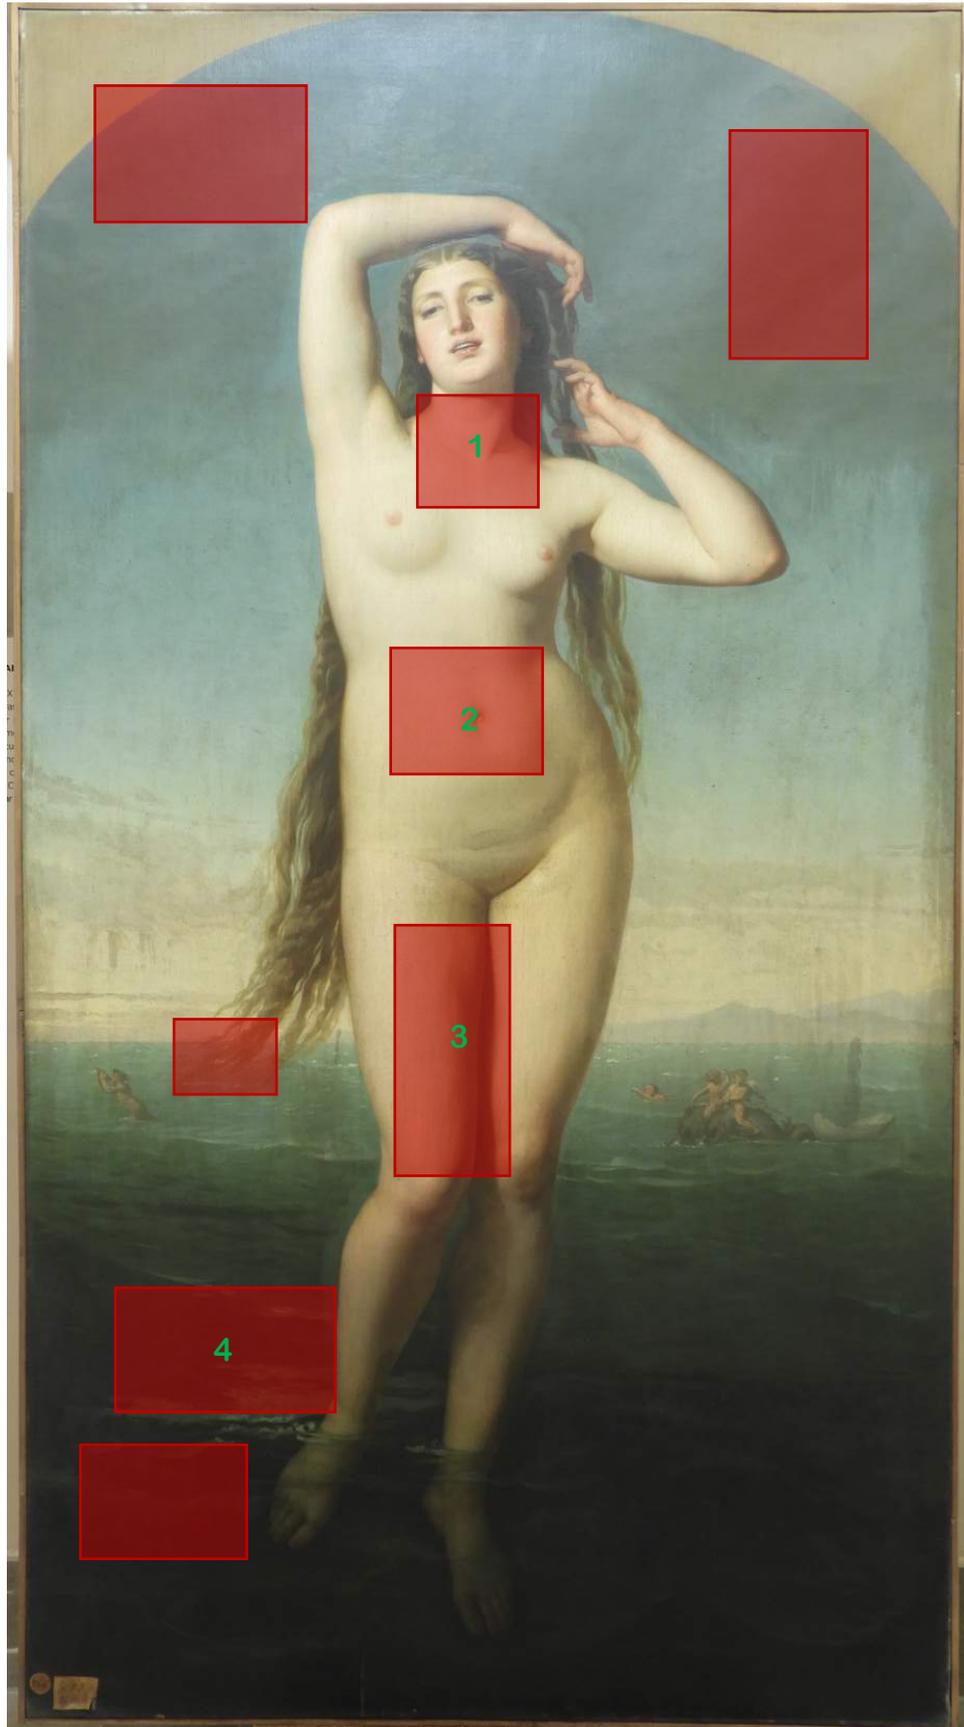
# LEVANTAMIENTOS CAPA PICTÓRICA

Área con levantamientos de la capa pictórica

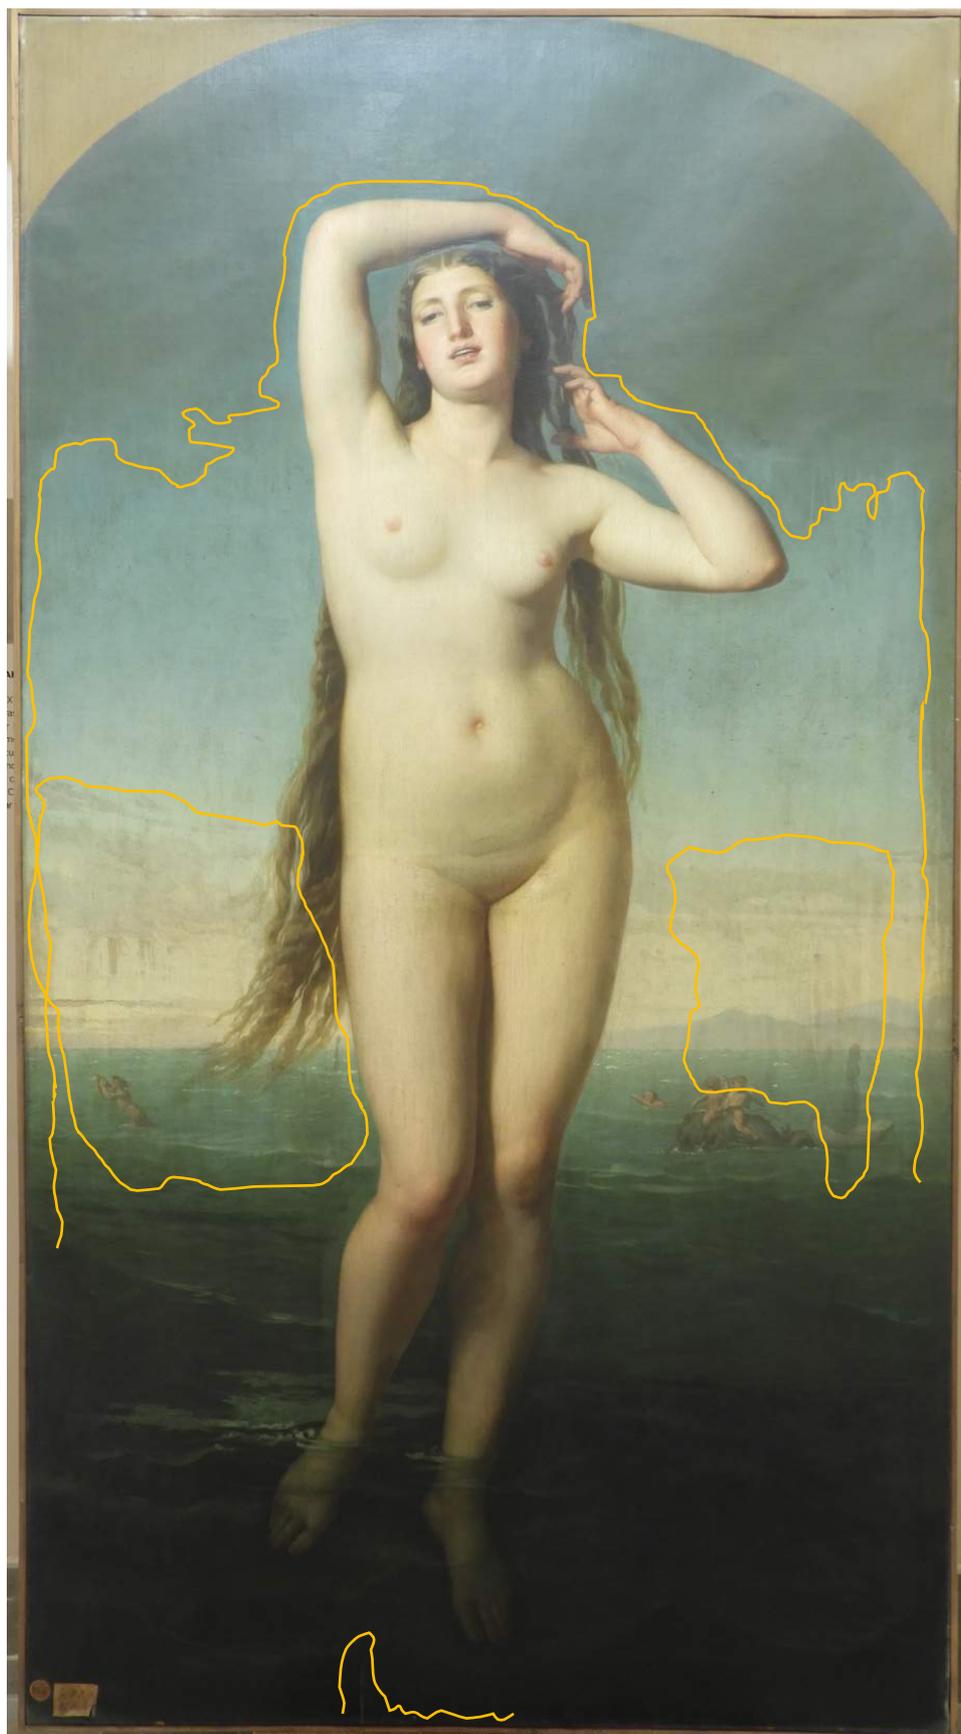
## INTERVENCIÓN ANTIGUA: SUCIEDAD POR CONTAMINACIÓN AMBIENTAL

— INTERVENCIÓN ANTIGUA: la línea delimita hasta donde se llegó con la limpieza de la suciedad por contaminación. Bastante desigual, dejando restos en la zona inferior, concretamente chorretones en el medio.

\* Finalmente se resolvió, por una decisión estética y por disposición de la restauradora, llevar a cabo la limpieza de la contaminación ambiental acumulada sobre la superficie pictórica, sin intervenir en el barniz antiguo, y así eliminar la inacabada intervención antigua donde se observaba la diferencia entre lo limpio y lo no limpio y la desigualdad en la limpieza.

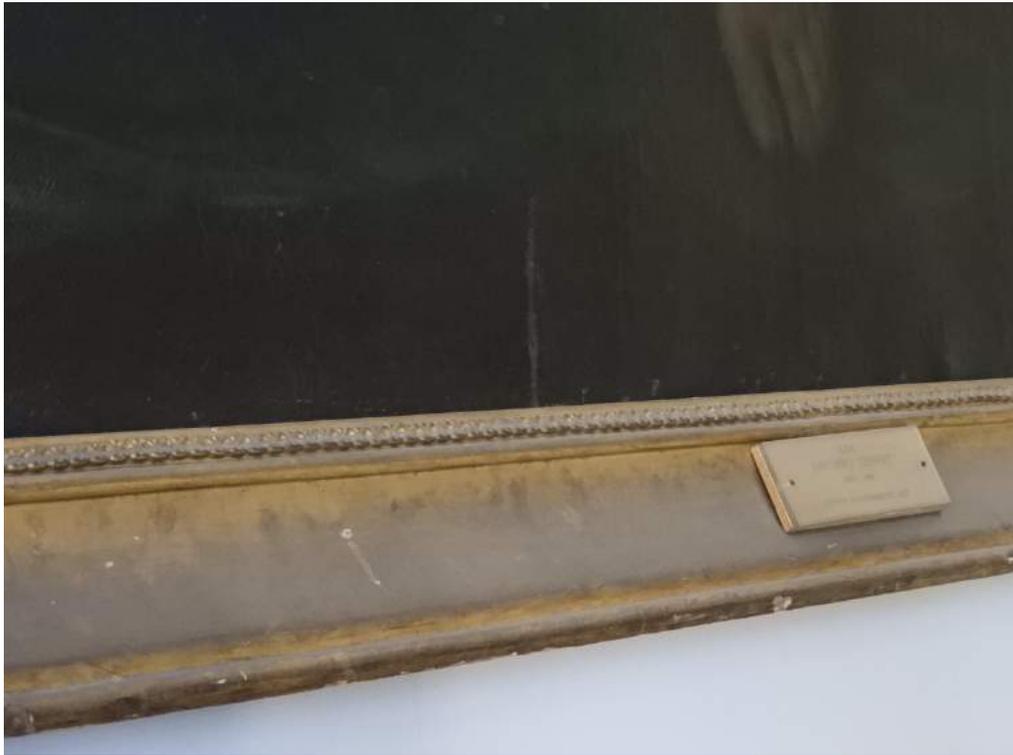
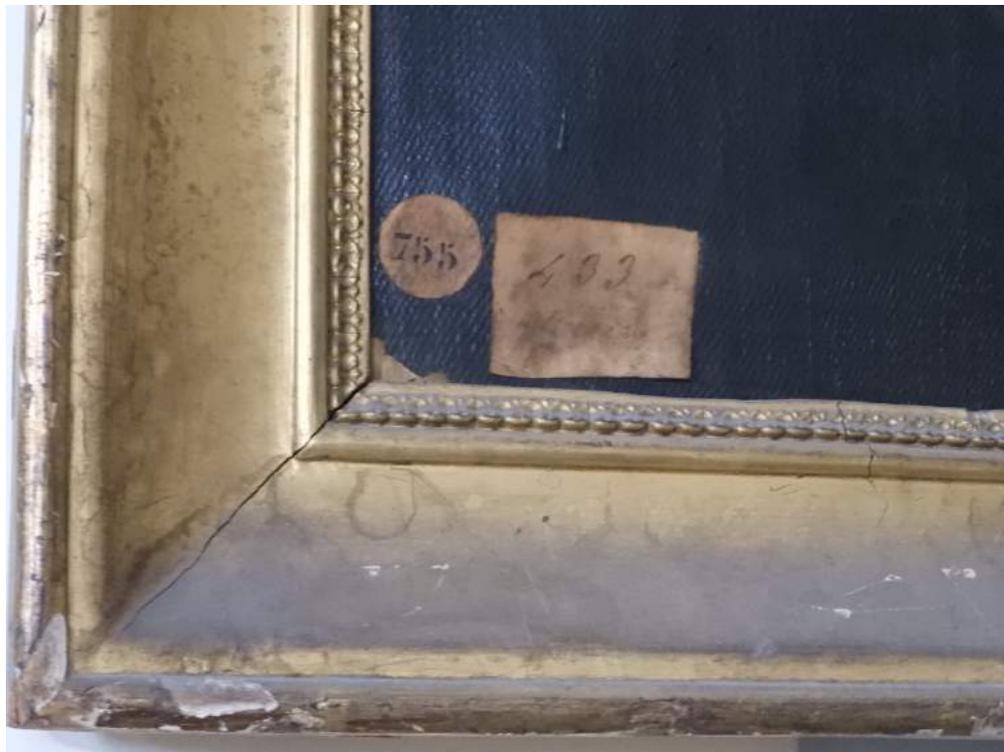
Detalle de la suciedad depositada sobre la policromía del marco y de pérdidas en toda la zona perimetral y áreas salientes de la talla.

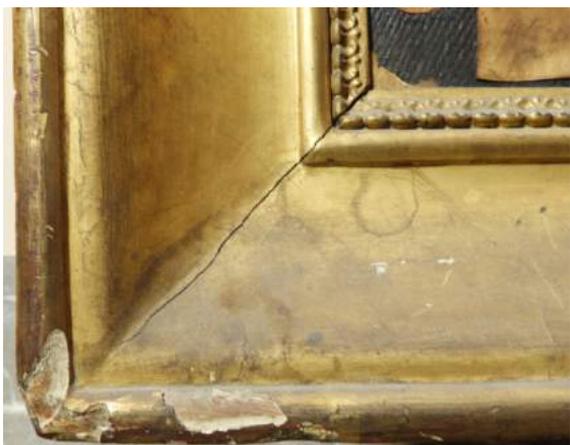
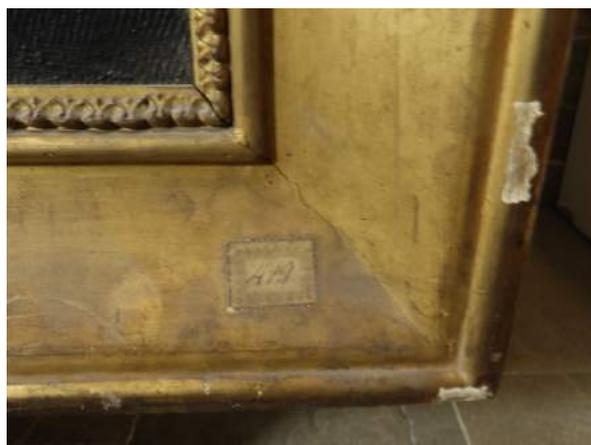
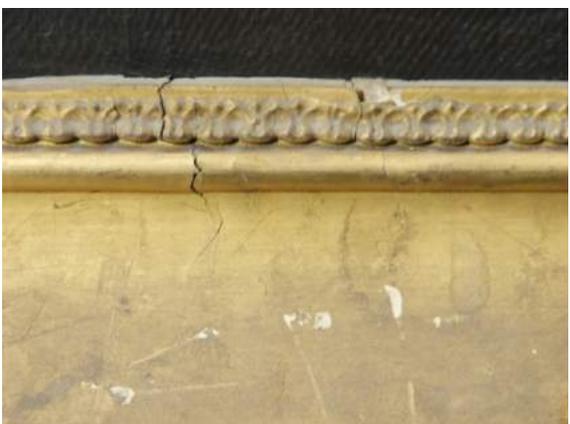
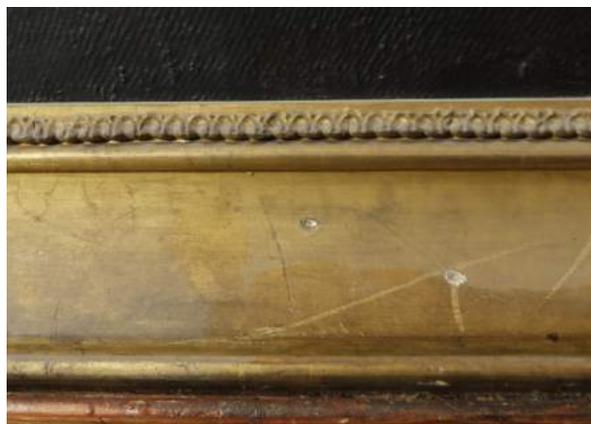
Detalle de la suciedad depositada sobre la policromía del marco y de pérdidas en toda la zona perimetral y áreas salientes de la talla. Así como golpes y arañazos.

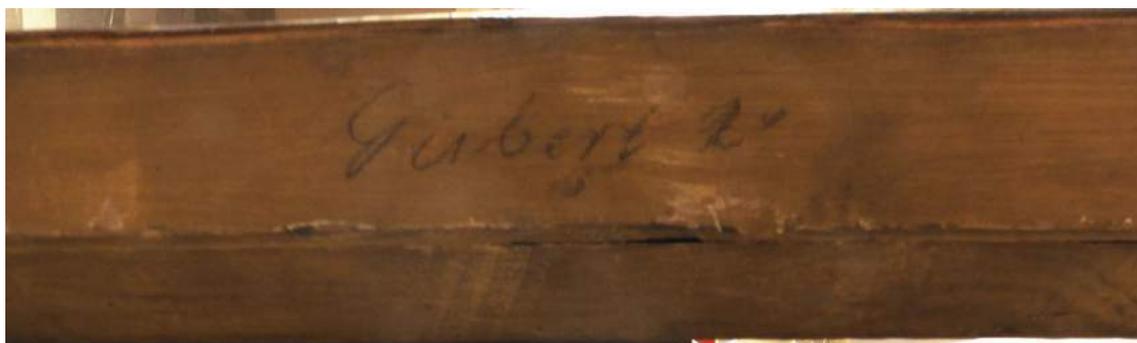
Detalle de la inscripción en lápiz en el canto derecho del marco "Gisbert 2º"

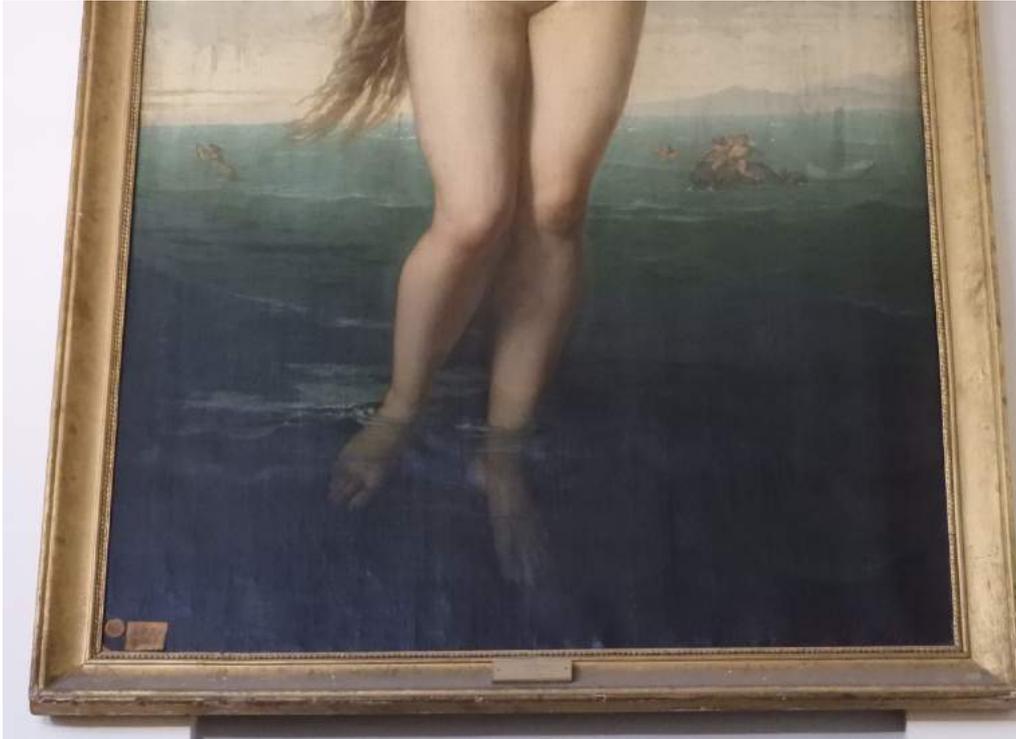
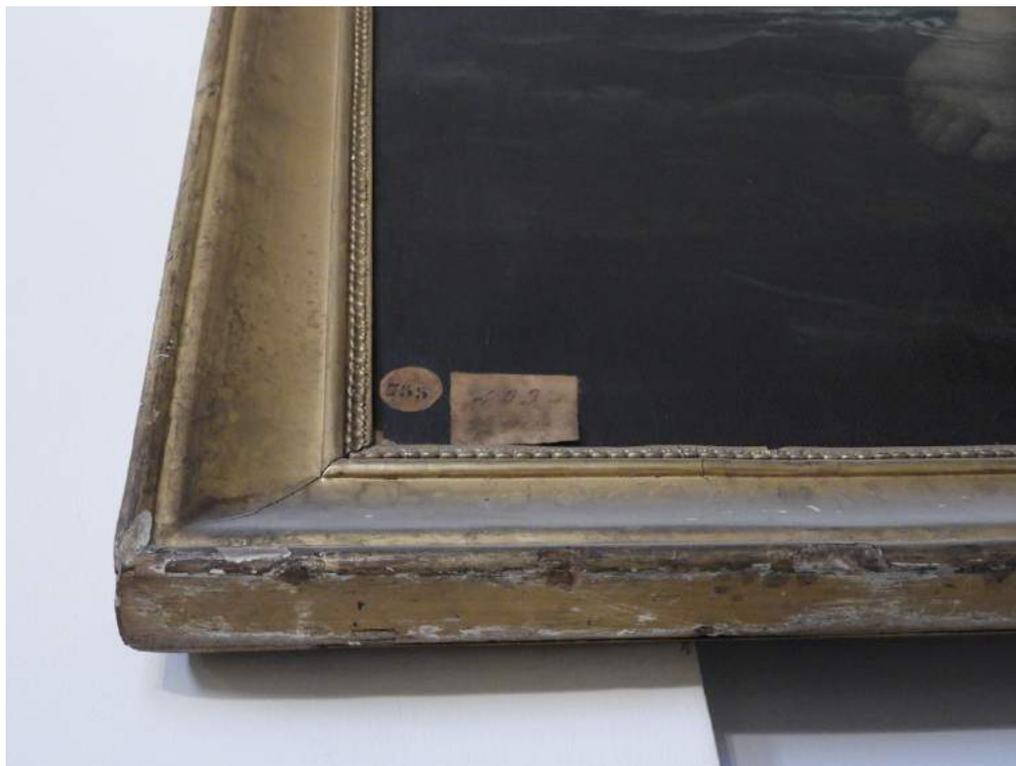
Pérdidas de la policromía dejando la madera vista. Se aprecia también desgaste del soporte, así como pequeñas pérdidas volumétricas.
