INFORME DE CONSERVACIÓN Y RESTAURACIÓN

Interior de la Iglesia de Gesú, Roma
Andrea Pozzo
Nº Inv. 0442

Julio de 2015

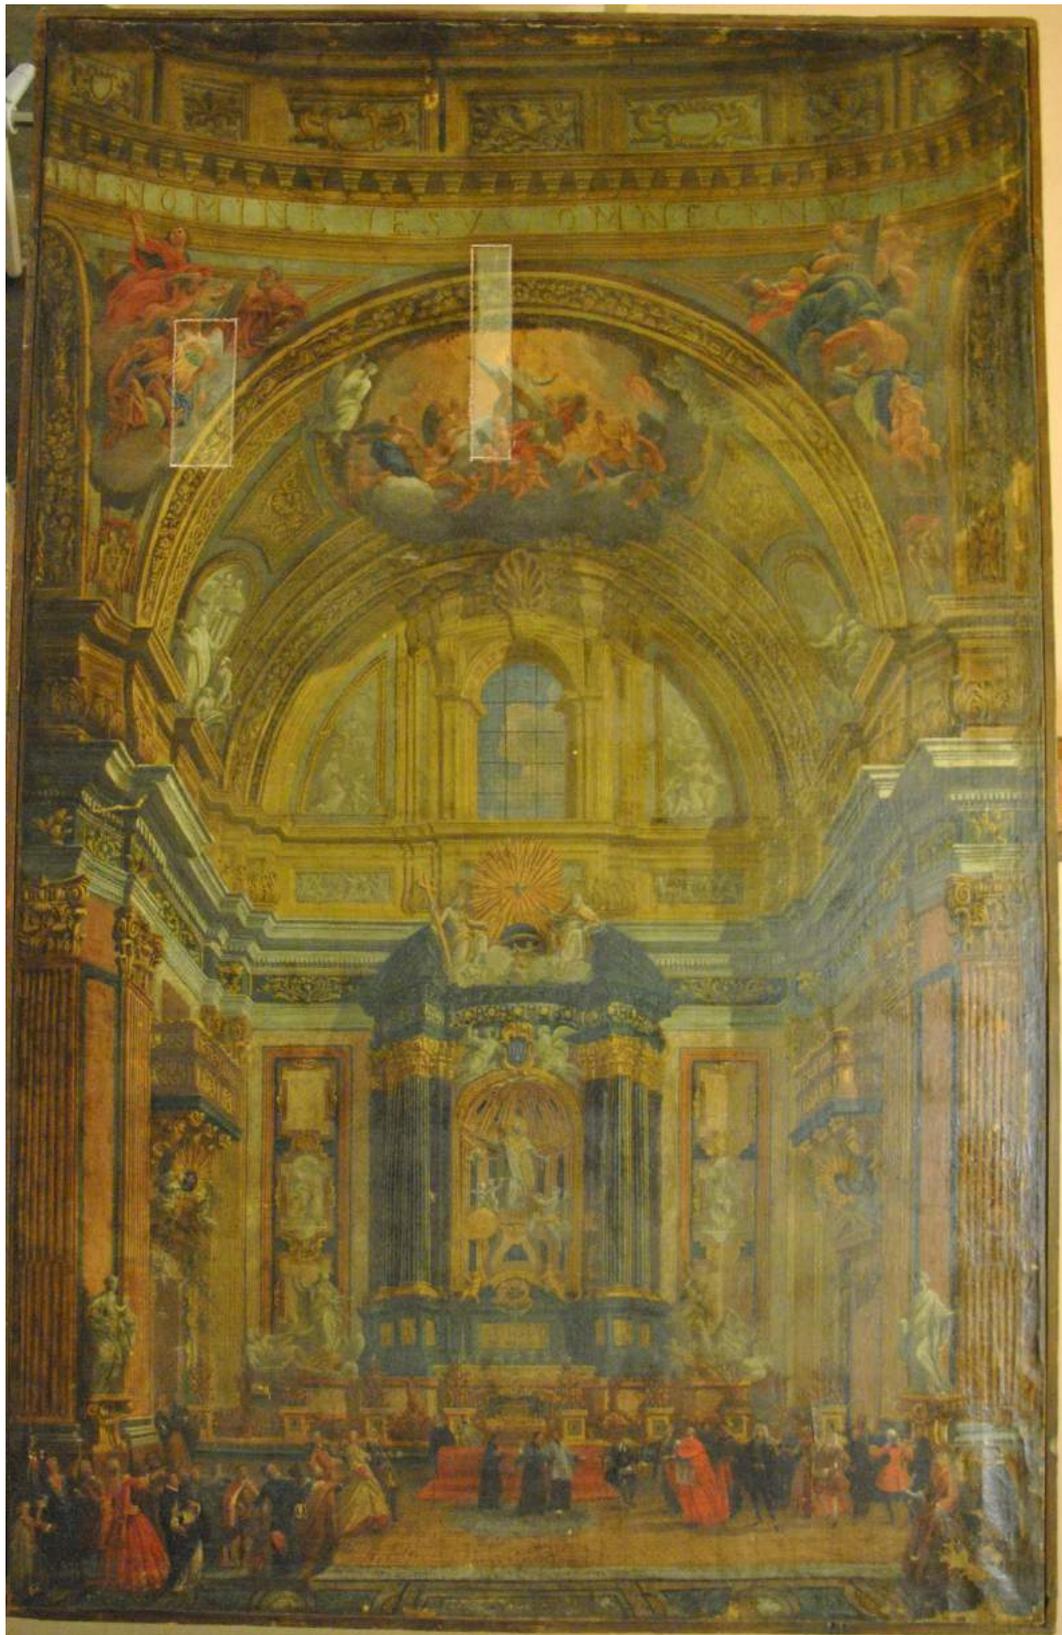
Fotografía inicial.

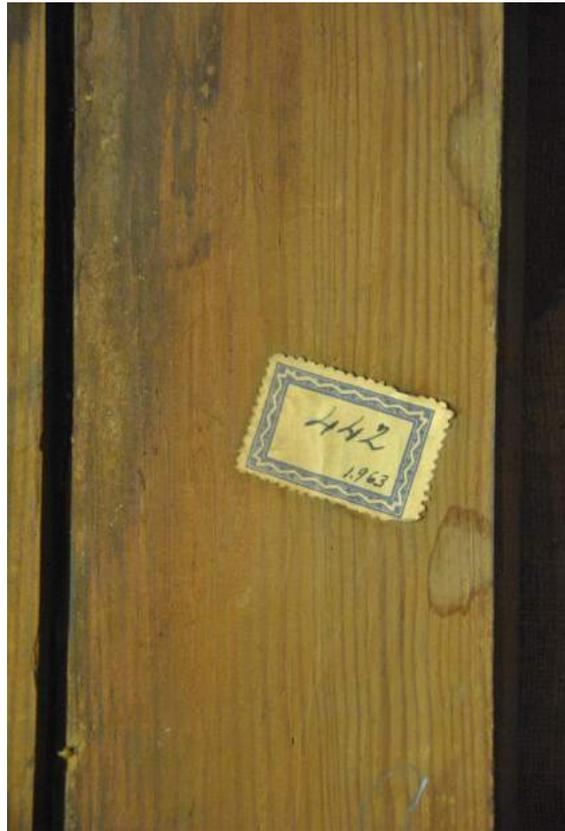
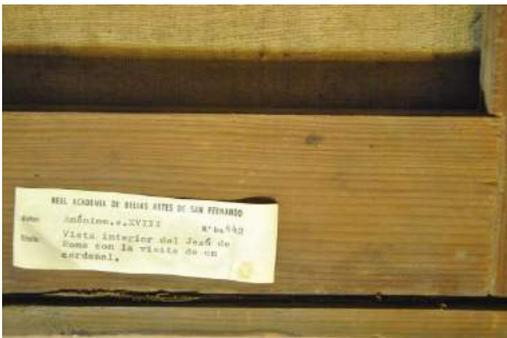
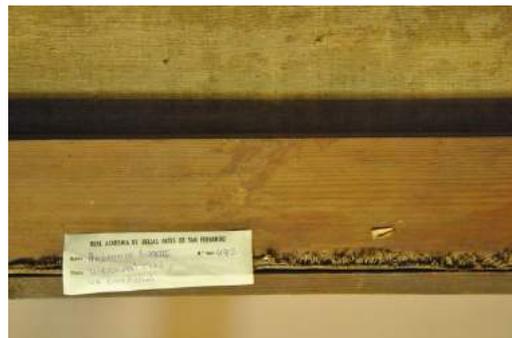
Etiquetas

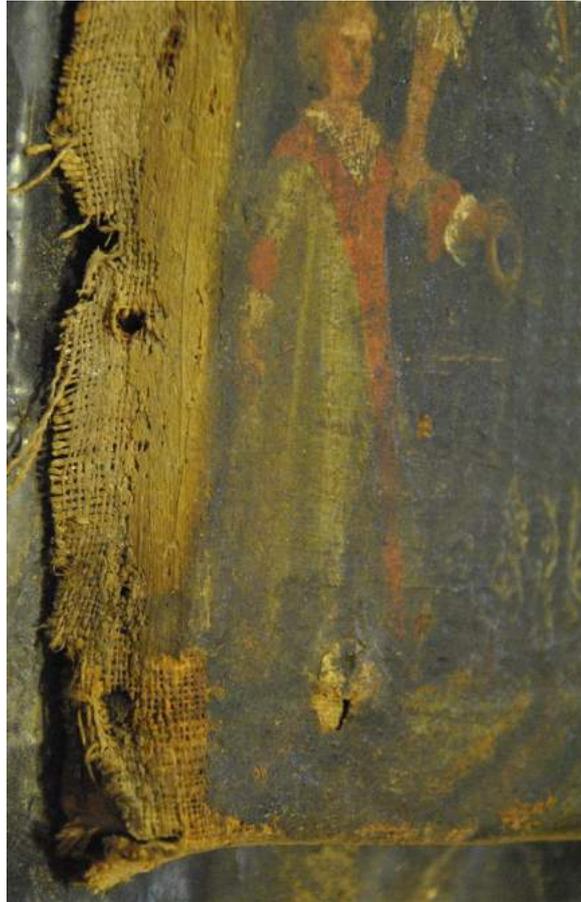
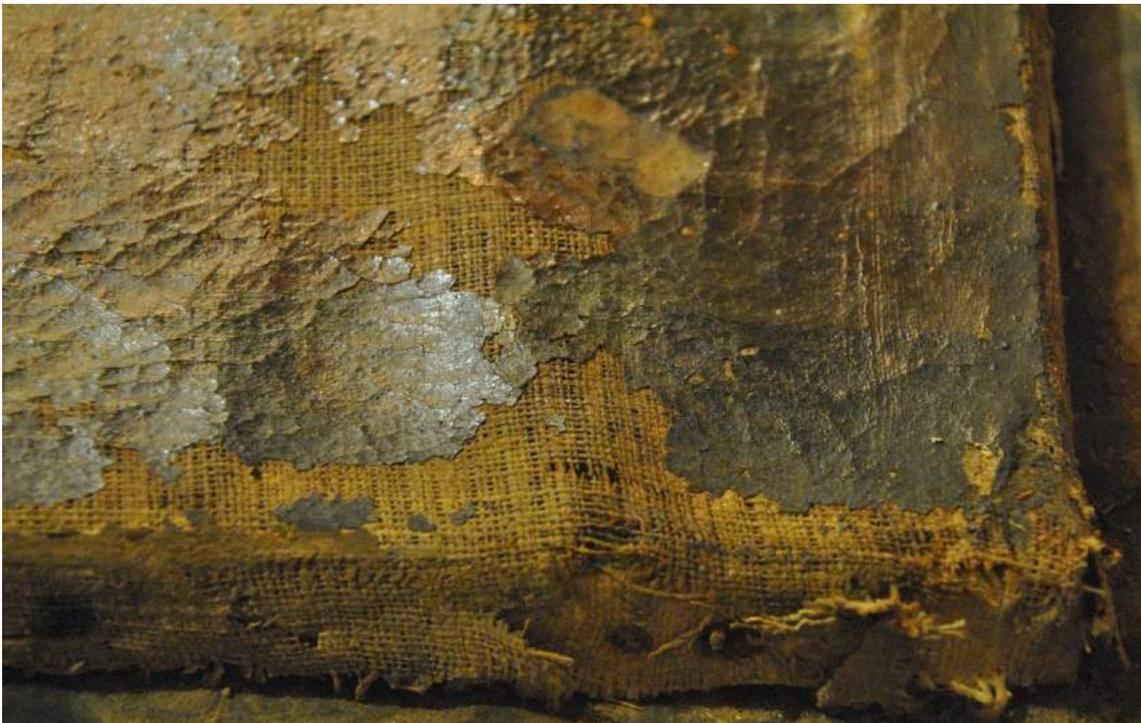
Estado de conservación
