## INFORME DE CONSERVACIÓN-RESTAURACIÓN

**Valencia, Marcela de  
San Sebastián atendido por Santa Irene (miniatura)**

Nº Inventario: 0455

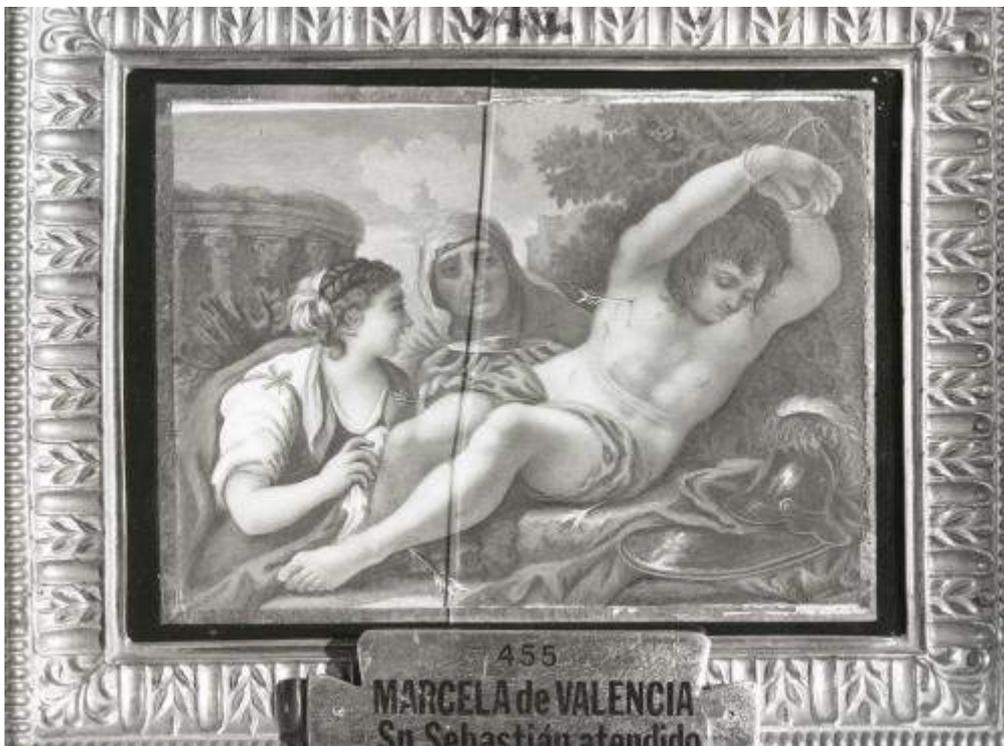
1. Fig, 1. Foto de archivo

Suciedad superficial tanto de la obra como del marco y el vidrio de protección. Tanto la obra como el marco fueron restaurados en 1984 por Pedro Rodríguez Mostacero<sup>1</sup>, aunque se desconoce exactamente cuál fue el tratamiento realizado, además de la sustitución del vidrio de protección que se observa roto en una foto antigua de archivo (fig.1). La parte interior del vidrio, en contacto con la superficie pictórica está pintado imitando un *passe partout* negro y dorado. El soporte de marfil se encuentra encolado sobre un cartón, con un adhesivo reciente (tipo PVA).
