## INFORME DE CONSERVACIÓN-RESTAURACIÓN

**González Velázquez y Tolosa, Cástor  
Santa Cecilia**

Nº Inventario: 0459

Técnica: Óleo sobre marfil

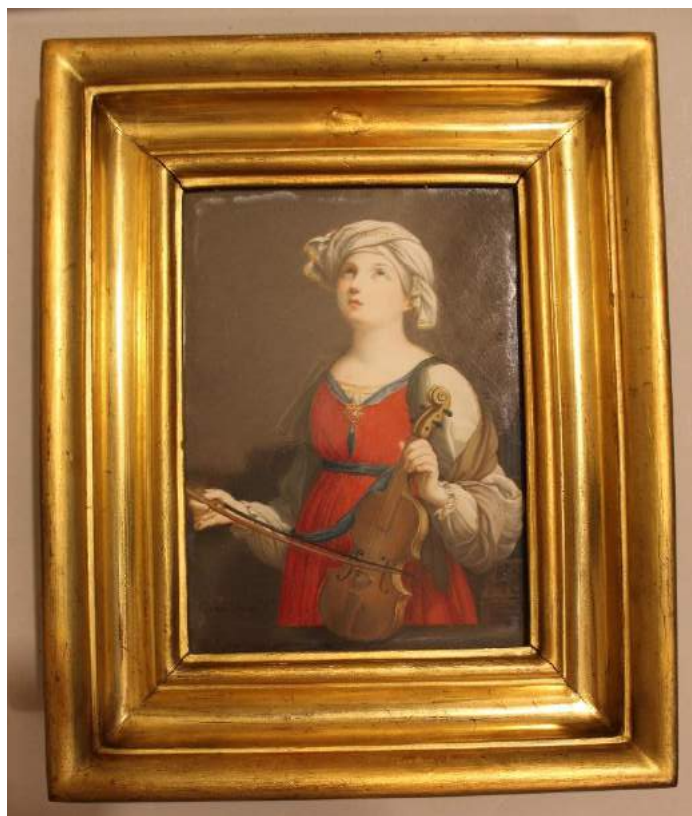
- Suciedad superficial tanto de la obra como del marco.
- Suciedad del vidrio de protección de la obra. Se trata de un vidrio soplado, original.
- El soporte de marfil se encuentra fragmentado en su esquina superior izquierda.

- La capa pictórica se encuentra craquelada, con poca adhesión al soporte en aquellas zonas de mayor densidad de pintura, donde se han llegado a producir pérdidas de policromía (esquina inferior derecha y perímetro). Perimetralmente se observan irisaciones en la capa pictórica que podrían determinar la presencia de óxido de plomo en la composición del vidrio. Es un deterioro de carácter irreversible.

- Desmontaje de la obra del marco.
- Desmontaje del vidrio.
- Limpieza del vidrio.
- Despegado químico-mecánico de la etiqueta del anverso del marco.
- Limpieza química del oro.
- Limpieza mecánica-química de la trasera del marco de madera. Eliminación de elementos ajenos (grapas y arandela).
- Protección preventiva del reverso del marco contra el ataque de xilófagos con Per-xil 10.
- Encolado del fragmento del soporte.
- Consolidación de la capa pictórica.
- Reintegración cromática de la capa pictórica.
- Estucado del marco.
- Reintegración cromática de las pérdidas de oro.
- Barnizado de protección final del marco.
- Encolado de la etiqueta de papel en el reverso.
- Montaje de la obra en el marco mediante flejes de acero inoxidable.

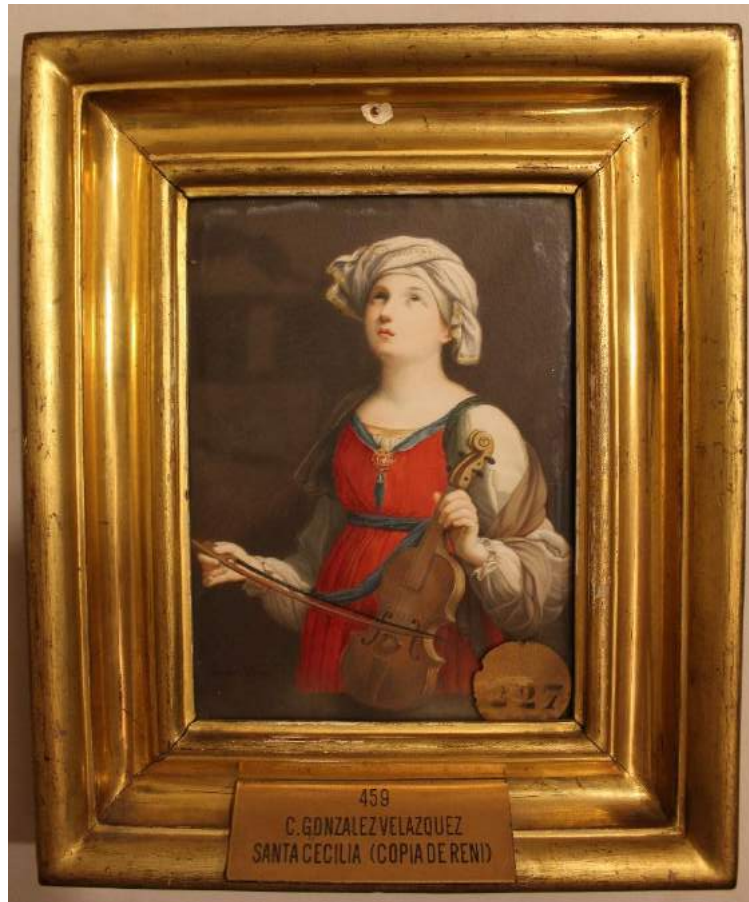
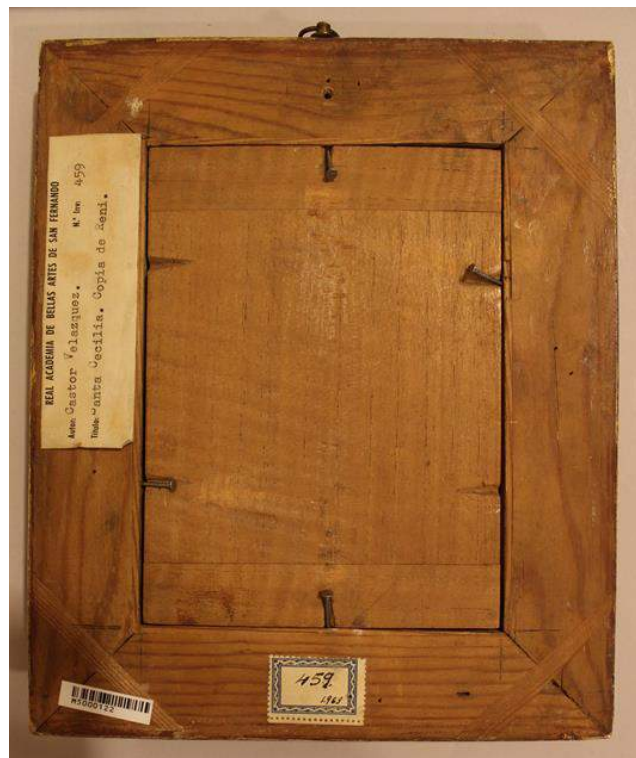
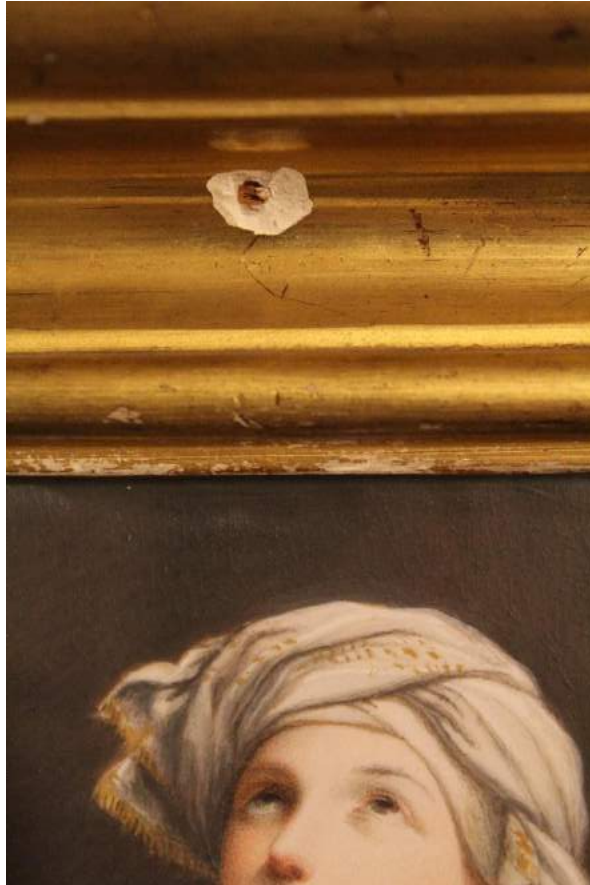
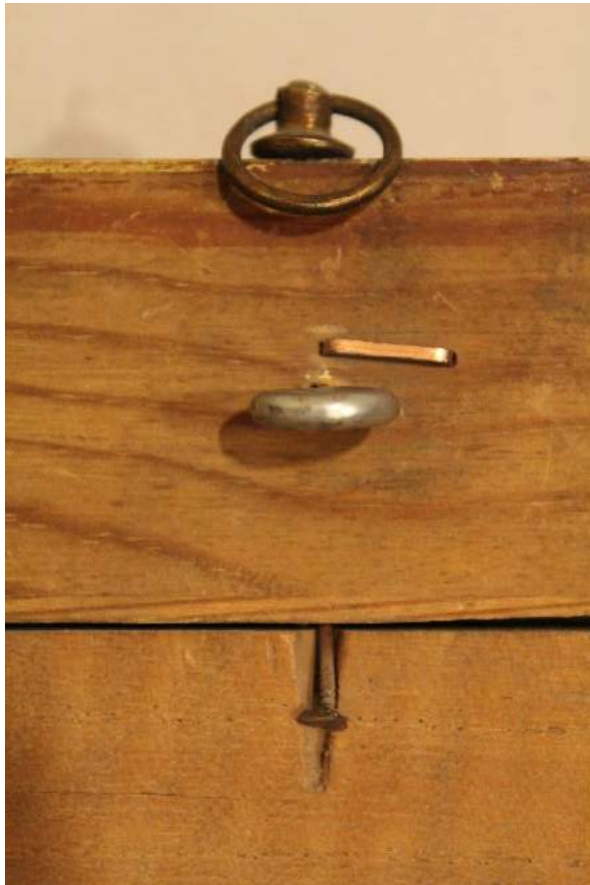
- El marco de madera dorada también presenta suciedad superficial, barniz ligeramente oxidado, desgastes, arañazos y pequeñas pérdidas puntuales. En la parte superior del anverso se aprecia una pequeña pérdida tanto de oro como de preparación causada por una arandela de montaje.

- En la parte inferior izquierda del vidrio se observa una etiqueta circular de papel con número de inventario 227 (la ficha técnica de la obra en la base de datos de la Academia indica que también contaba con otra etiqueta de papel, romboidal, con el número 254, que en el momento de su intervención no se conserva).

- Trasera de montaje de madera de pino. Se encuentra fijada con clavos al marco, aunque dos de ellos se han perdido. Varios agujeros indican la utilización de distintos sistemas de anclaje para su exposición.
