INFORME DE CONSERVACIÓN-RESTAURACIÓN

Crespo, Asunción
Madrid, 1816 - 1885
(Copia de Zampieri, Domenico, Il Domenichino)
Cabeza de San Juan Bautista (miniatura)

Nº Inventario: 0462

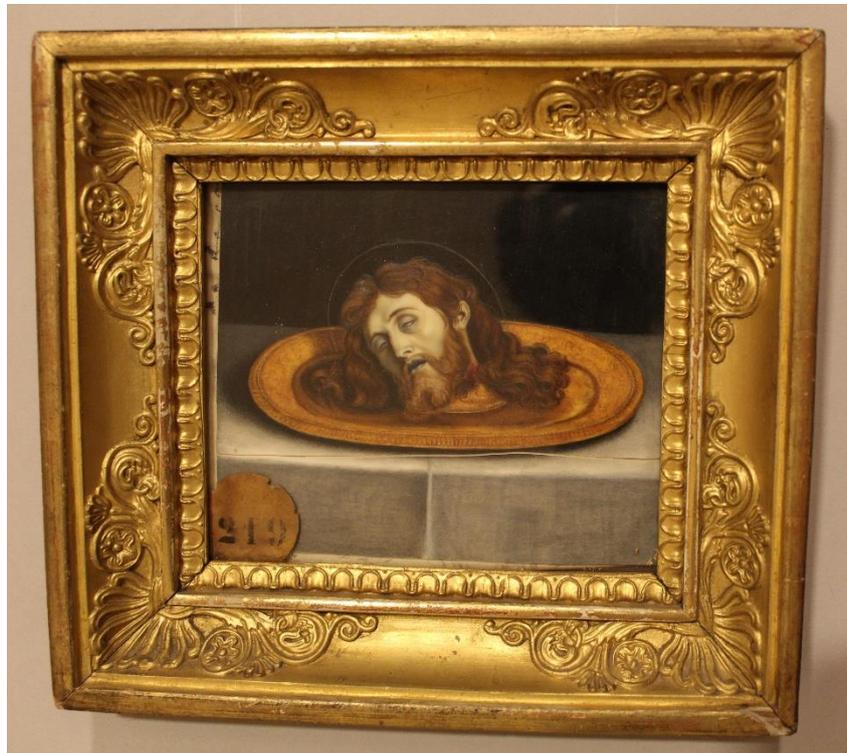
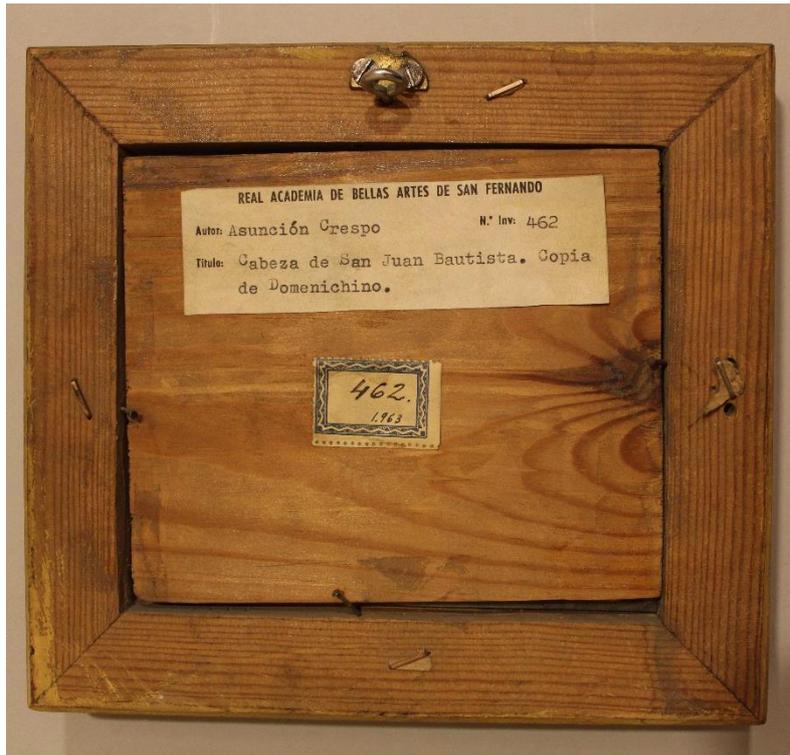
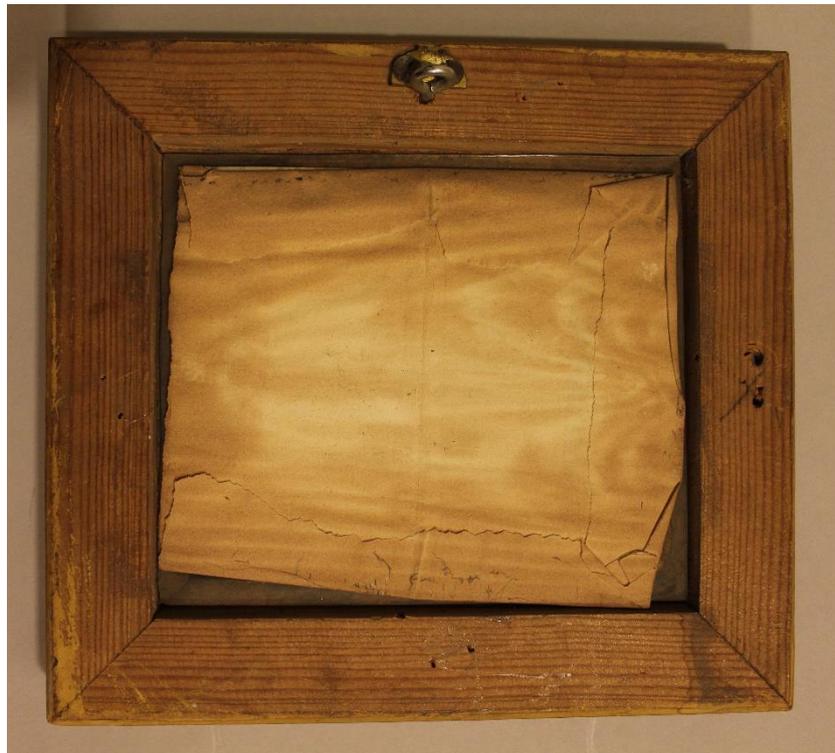
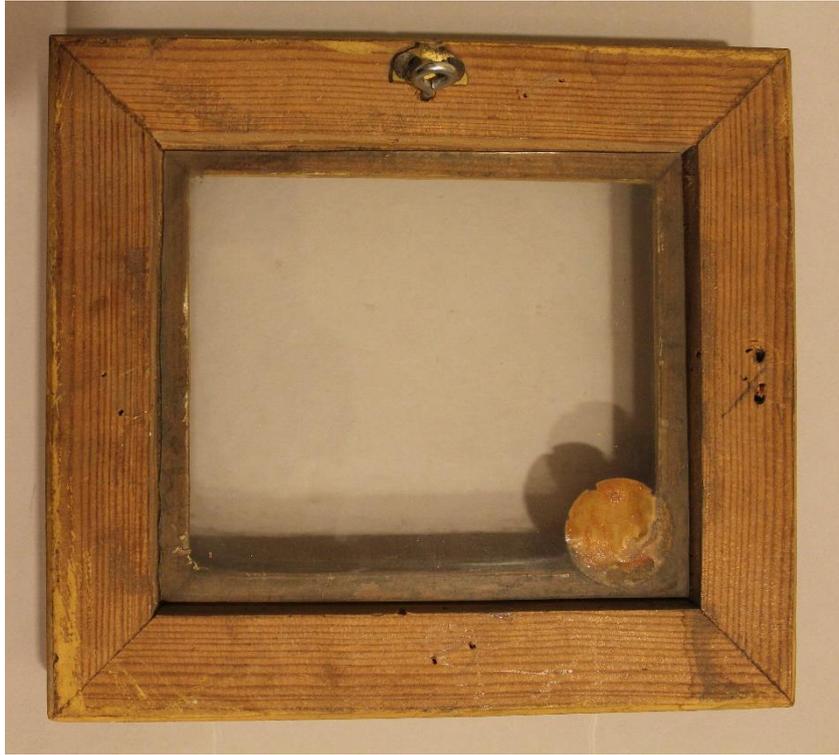
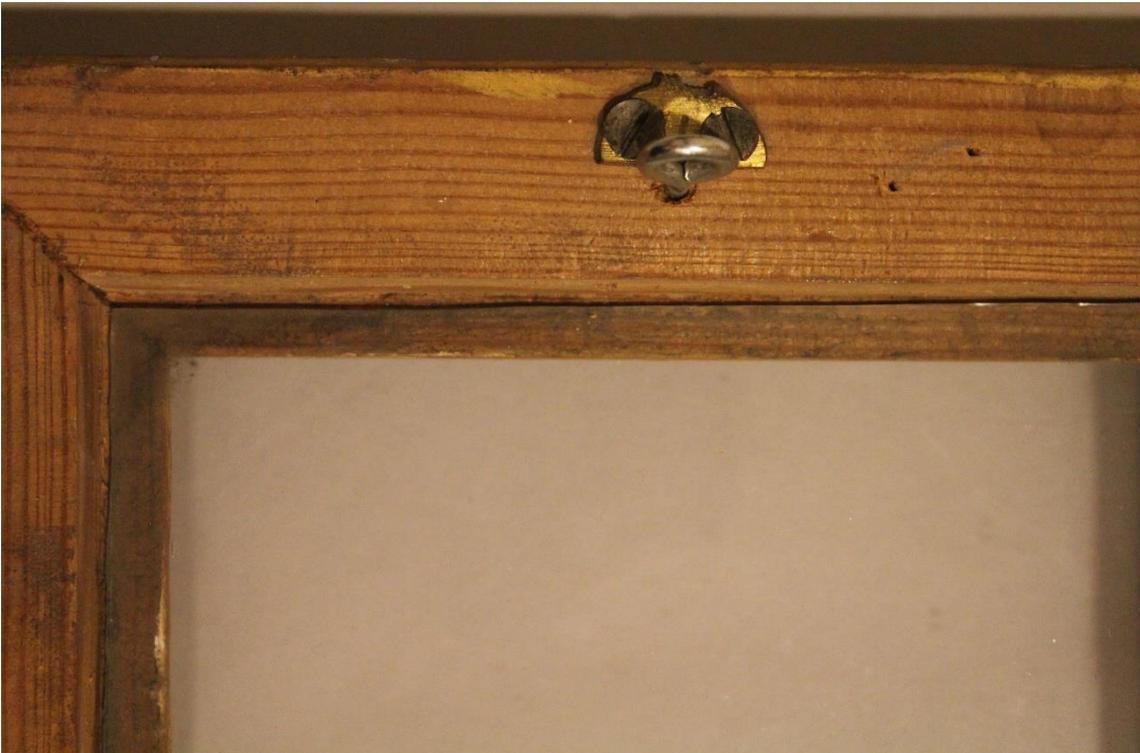
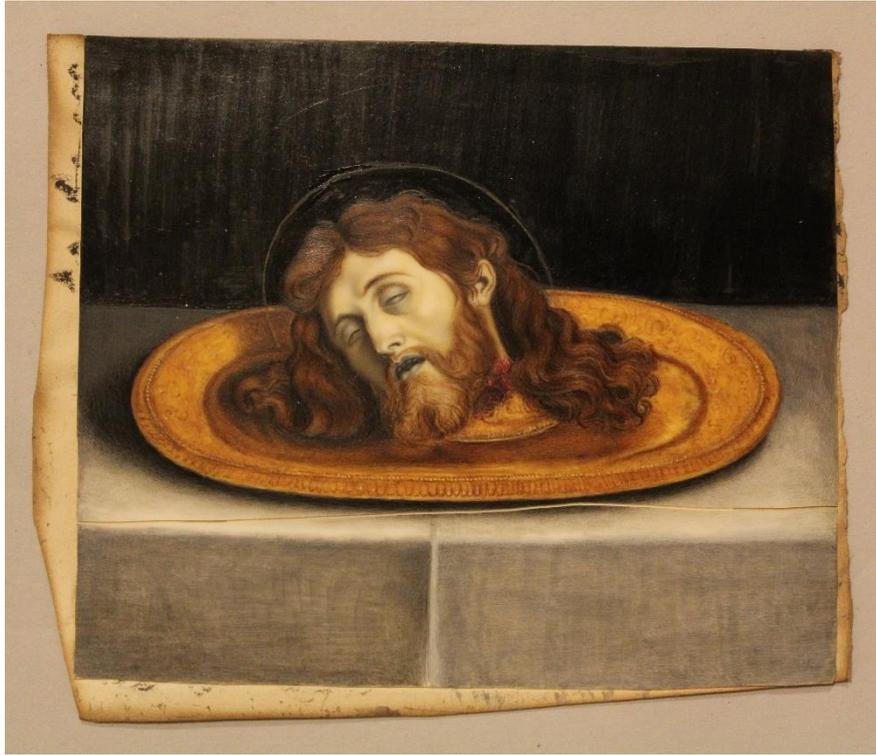
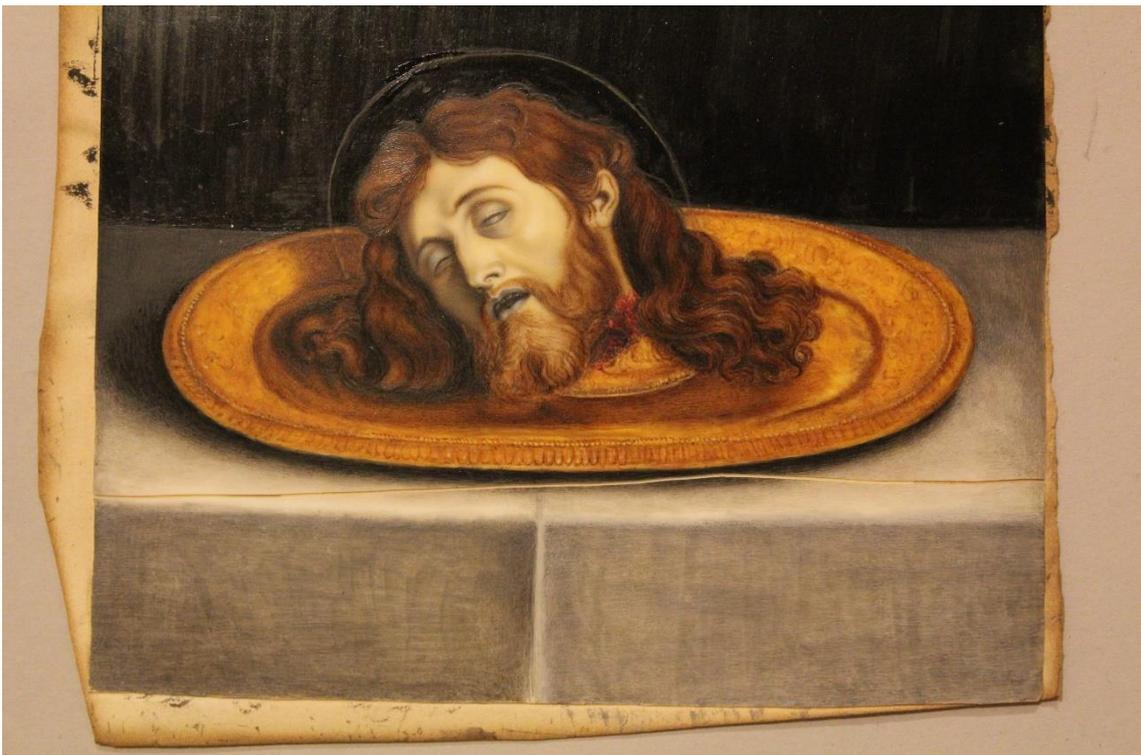
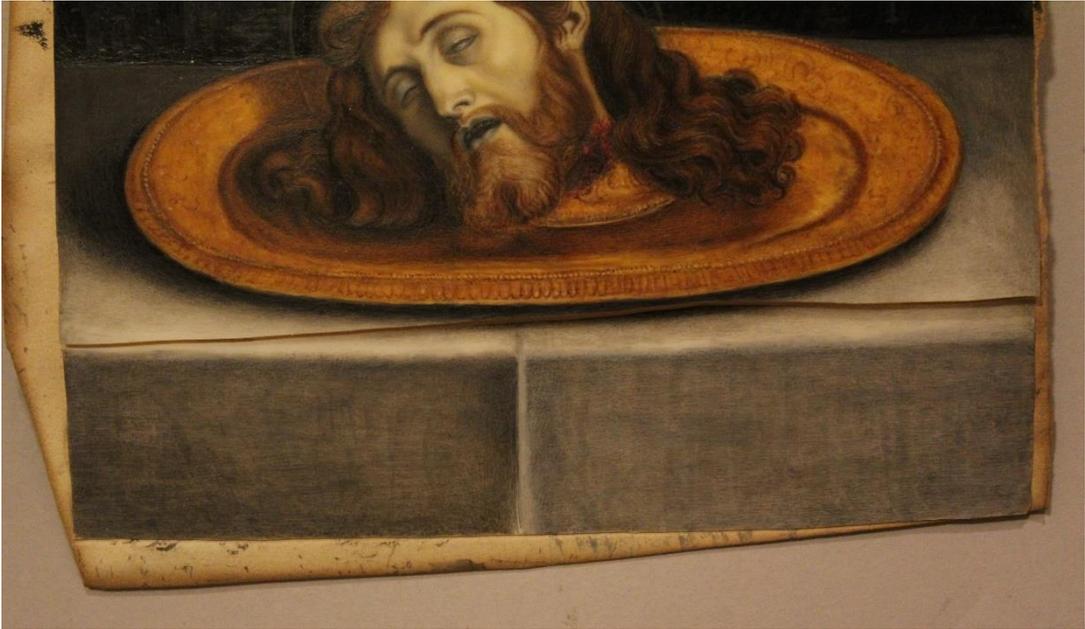
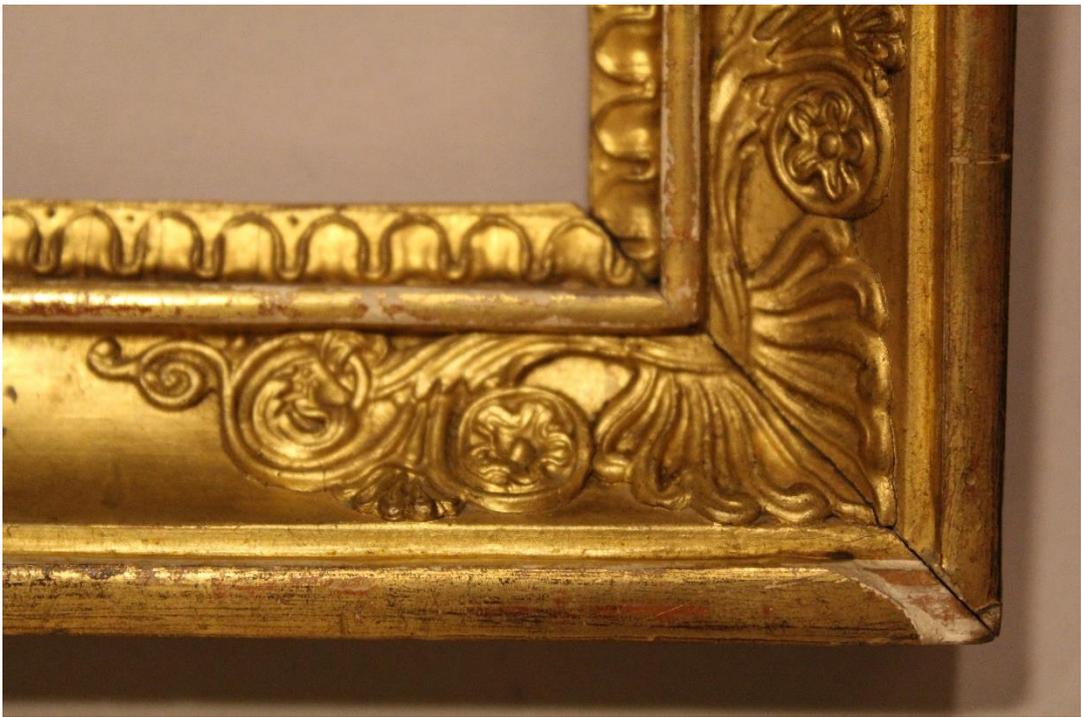
- Suciedad superficial tanto de la obra como del marco.
- Suciedad del vidrio de protección de la obra. Se trata de un vidrio soplado, original.
- El soporte de marfil, pintado al óleo, está montado sobre un cartón también original, como demuestran las pinceladas de óleo que presenta, iguales a las de la capa pictórica. Una fractura el sentido longitudinal recorre de izquierda a derecha el tercio inferior del soporte. Aun así, el estado de conservación general es bueno y esta lesión no llega a comprometer la estabilidad de la obra. Sobre el cartón encontramos un papel doblado y muy oxidado, a modo de capa de intervención entre la obra y la trasera de madera, fijada con clavos al marco.

- El marco de madera dorada también presenta suciedad superficial, así como pérdidas volumétricas de pequeño tamaño y desgastes en el oro. En la trasera se observan orificios de diferentes sistemas de anclaje, una arandela moderna colocada en alguna intervención anterior y la antigua, de latón, fracturada y perdida en parte.

- Desmontaje de la obra del marco.
- Desmontaje del vidrio.
- Limpieza del vidrio.
- Despegado químico-mecánico de la etiqueta circular del vidrio.
- Limpieza química del marco.
- Eliminación de la trasera del marco de las grapas y restos de papel.
- Protección preventiva del reverso del marco contra el ataque de xilófagos con Per-xil 10.
- Limpieza química y protección de los restos del sistema de anclaje antiguo.
- Estucado de las pérdidas del marco mediante un estuco de origen sintético.
- Reintegración cromática de las pérdidas de oro.
- Barnizado de protección final del marco.
- Nuevo encolado de la etiqueta de papel en el reverso.
- Montaje de la obra en el marco con flejes.
