RESTAURO  
**ALBAYALDE**

**VIRGEN CORONADA**  
**Nº INV: 491**  
 Nº de informe de restauración: 41

<b>REAL ACADEMIA DE BELLAS ARTES DE SAN FERNANDO</b>	Virgen coronada	
	<b>Autor:</b> Anónimo	<b>Época:</b> S-XVII
<b>Nº Inventario:</b> 491	<b>Fecha reconocimiento:</b> 25-7-2011 (Ángeles)	<b>Tipo de objeto:</b> OLEO SOBRE LIENZO
<b>Dimensiones:</b> Lienzo 68,5 x 52,5 cm		Marco dorado
<b>Etiquetas y números</b> Etiqueta con cenefa azul, referencia de Pérez Sánchez, 1963: 491 Etiqueta con ribete dorado: 316 Etiqueta de Azcárate: anónimo del S-XVII, nº inv: 491, Virgen Coronada En lápiz, en el reverso del marco 256

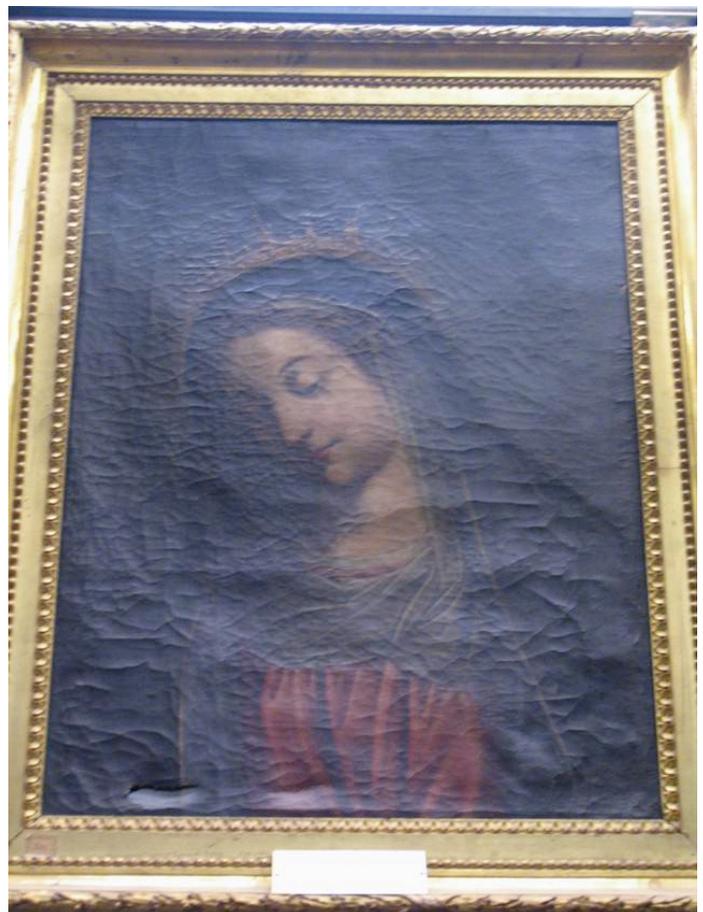
Bastidor original, de pino, con esquinas móviles pero sin cuñas y sin biselar. La tela está sujeta al bastidor mediante tachuelas.

El lienzo presenta oxidación y acumulación de suciedad en el reverso por la contaminación ambiental. Depósitos de suciedad entre el bastidor y el lienzo que crea pequeñas deformaciones en la parte inferior del lienzo.

Presentaba dos parches y una banda de tensión en el lateral izquierdo adherido por una especie de cera roja.

Presentaba roturas del tejido en la parte inferior del lienzo.

Deformaciones, más acusadas en la zona perimetral de la rotura.

La capa pictórica presenta suciedad por contaminación y un barniz oxidado.

Deformaciones y marcas del bastidor en el anverso.

Muy craquelado.

Marco dorado con suciedad superficial.
