## INFORME DE CONSERVACIÓN-RESTAURACIÓN

**Fernández de Navarrete, Micaela**  
**Santa Inés**

Nº Inventario: 0503

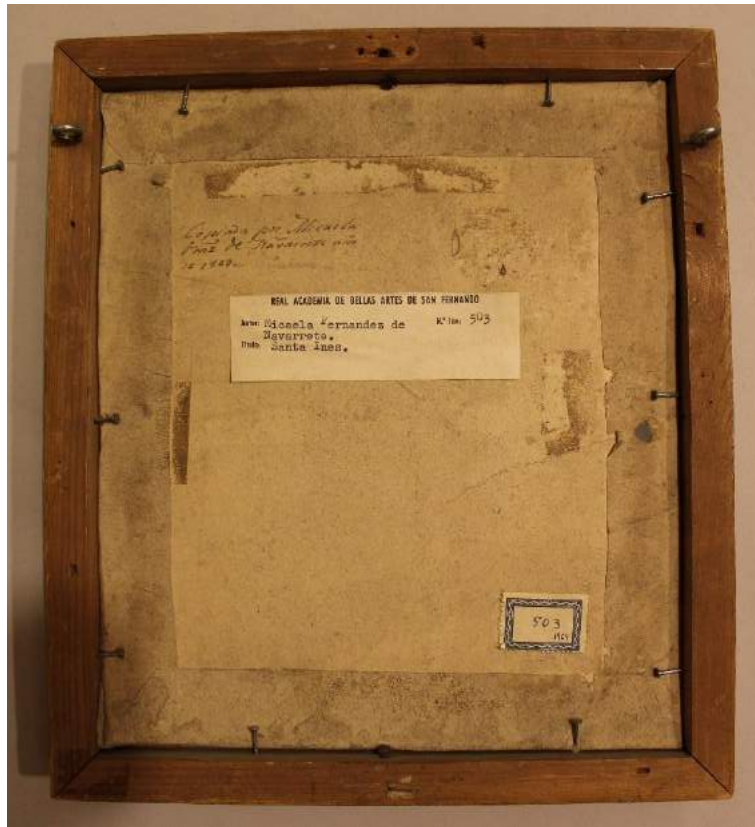
Copiada por Micaela  
Prinz de Navarrete año  
de 1829.
