**0506 VENUS Y ADONIS DE FRANCESCO LANDINI**

<b>REAL ACADEMIA DE BELLAS ARTES DE SAN FERNANDO</b>	<b>Nº de informe de restauración: 9</b>	
	<b>Obra:</b> Venus y Adonis ( copia de Tiziano)	
	<b>Autor:</b> Francesco Landini 1777	
	<b>Inscripción:</b> "Tiziano Francesco Landini pinx" ( en bastidor)	
	<b>Procedencia:</b> La captura del Westmorland en 1779	
<b>Nº Inventario:</b> 506	<b>Restaurado por:</b> Ángeles Solís en 2010	<b>Tipo de objeto:</b> OLEO SOBRE LIENZO
<b>Dimensiones:</b> Lienzo 46,8 x 57,6 cm	Marco realizado por DADA enmarcaciones	
<b>Etiquetas y números de inventario:</b> Inv. 1804: 80 (en pintura blanca, esquina inferior izquierda) Etiqueta redonda: 108 Etiqueta romboidal: 434 Etiqueta moderna P-506 Inventario Pérez Sánchez: 506 Inventario Azcárate: Copia de Tiziano, nº inv. 506, Venus y Adonis  Exposición " The English Prize" The capture of the Westmorland, an episode of the Grand Tour. 2012. Nº Cat. 102

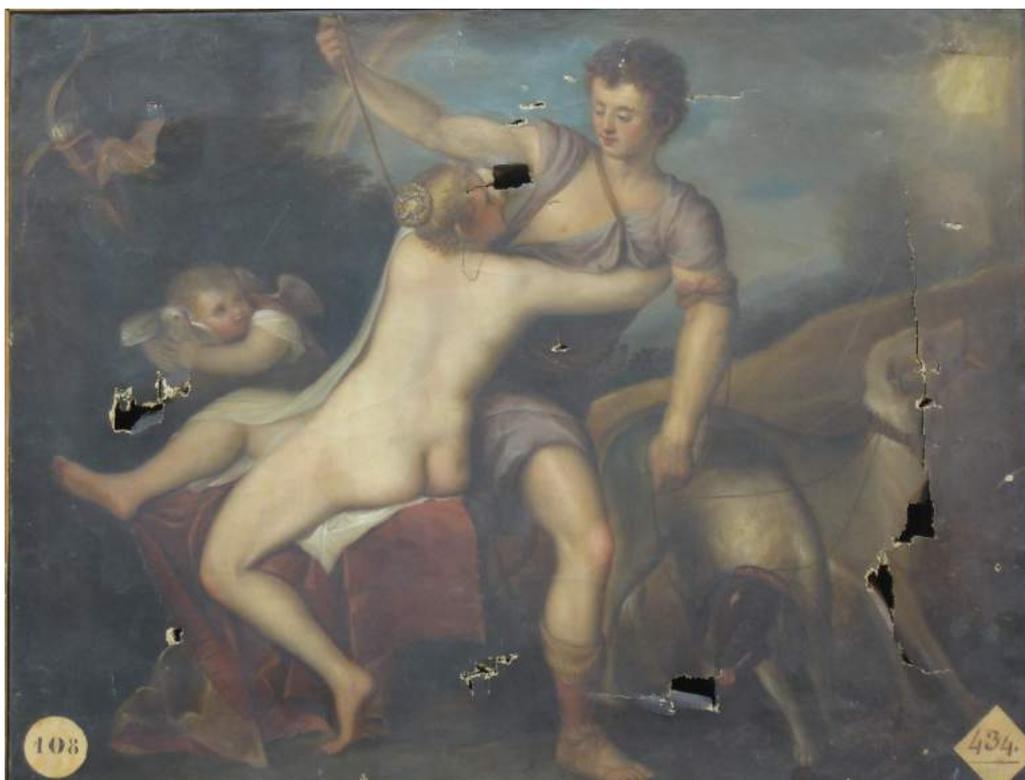
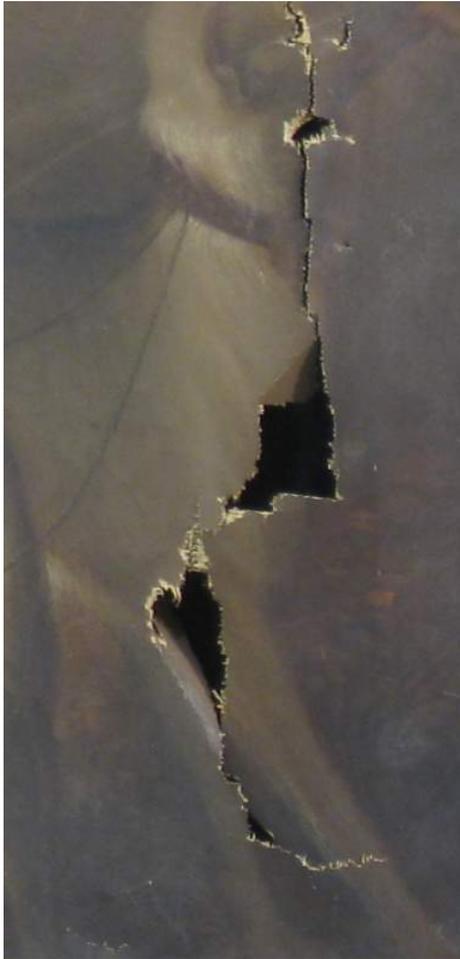
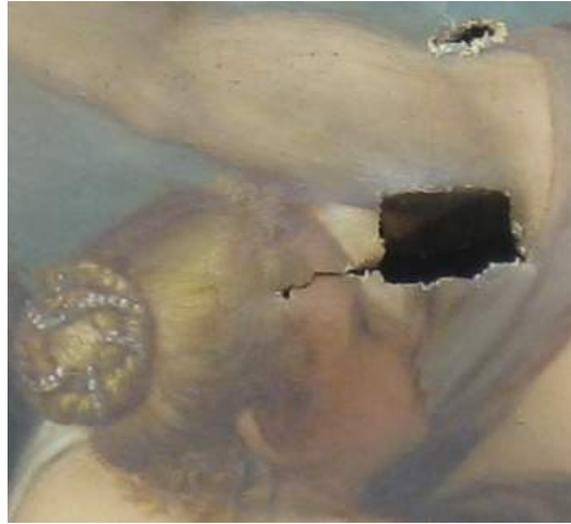
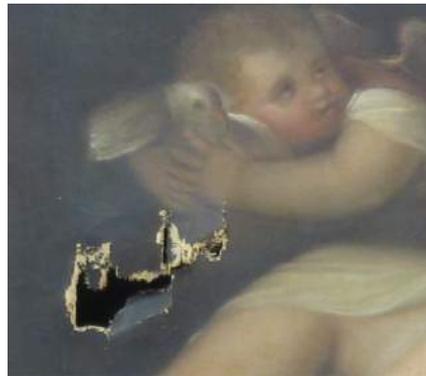
El soporte se encontraba muy oxidado y por tanto muy quebradizo. De ahí, las roturas de tejido que sufría la obra. El reverso presentaba también mucha suciedad acumulada con depósitos entre el bastidor y el soporte.

Sufría de pérdidas de soporte.

Respecto a la capa pictórica esta presenta una capa superficial grasa por contaminación ambiental. Debajo de esta capa una de barniz oxidado dándole una tonalidad amarillenta.

Desgastes de la capa pictórica.

El bastidor de madera de pino, era de esquinas fijas y sin cuñas. Presentaba una firma. Leer catálogo de la exposición "The English Prize: The capture of the Westmorland, an episode of the Grand Tour", pp. 268-269.

- Documentación fotográfica del estado de conservación.
- Desmontaje delo marco.
- Protección de la obra mediante papel Modelspan.
- Desmontaje del lienzo respecto del bastidor.
- Sentado de color, de craquelados y levantamientos.
- Debido a la fragilidad del lienzo por su oxidación se decidió llevar a cabo la forración del cuadro. Para ello se utilizo tela de "Lino Velázquez de trama fina" y como adhesivo se utilizó gacha.
- Montaje del lienzo en un bastidor nuevo de pino de Soria, con esquinas móviles y cuñas, mediante grapas de acero inoxidable.

- A continuación se llevó a cabo la eliminación de la suciedad grasa por contaminación de la capa pictórica.
- Eliminación del barniz oxidado mediante una solución de alcohol Mosstanol y White Spirit al 50 % .
- Estucado - desestucado de pérdidas de policromía mediante estuco sintético.
- Reintegración cromática con pigmentos al barniz "Maimeri".
- Barnizado final con barniz brillante.
- Debido al cambio de bastidor y que el antiguo estaba firmado, se decidió cortar el travesaño firmado y adaptarlo al bastidor nuevo,
