RESTAURO
ALBAYALDE

RETRATO DE APÓSTOL

Nº INV: 521

Nº de informe: 86

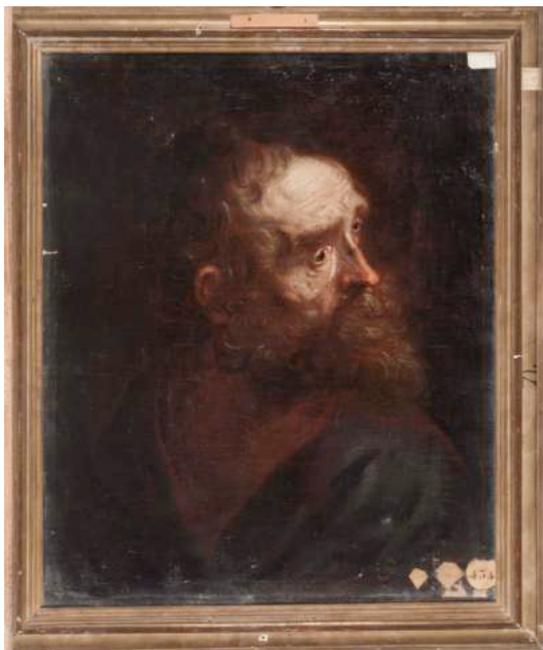
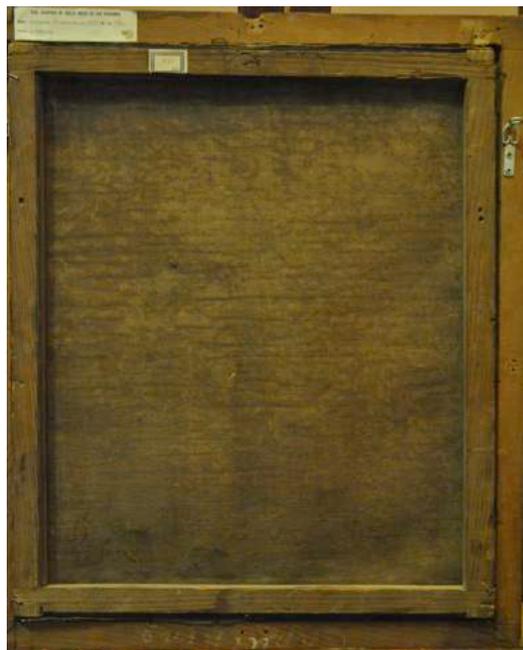
Respecto al marco, parece tratarse de uno reutilizado. Este tiene el nº 71, que ha sido retocado, del inventario de 1804. Según este inventario, el nº 71 corresponde a: "*Prometeo que baxa por el aire con el hacha encendida. Donativo del Rey N. S. Vara y cuarta de ancho y más de dos varas de alto*". Se trataría por tanto de un cuadro más alargado. Teniendo en cuenta que: 1 vara = 0,83 m aprox. El cuadro con nº 71 tendría aproximadamente 1,66 m x 1,10 m.

En el reverso del marco, por un lado se aprecia la manipulación de las esquinas para redimensionar el marco y el rebaje de 3 de los travesaños (menos el superior) dando más amplitud al hueco donde irá el lienzo.

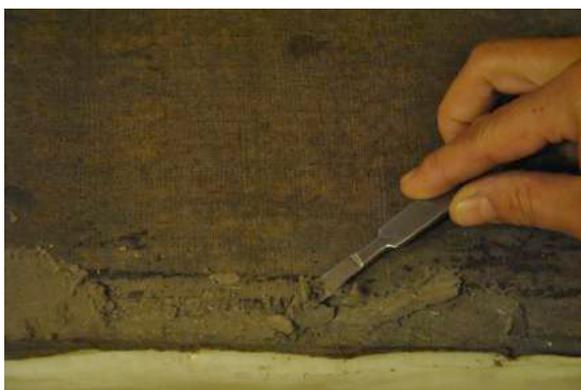
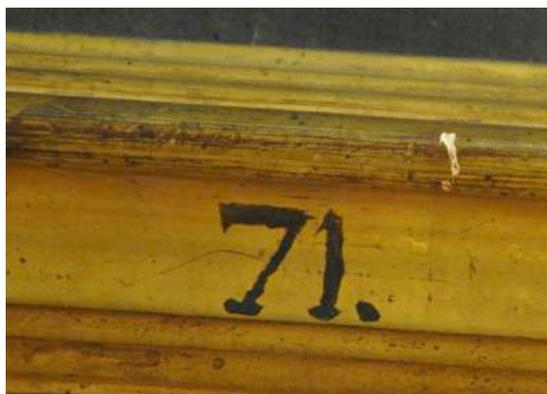
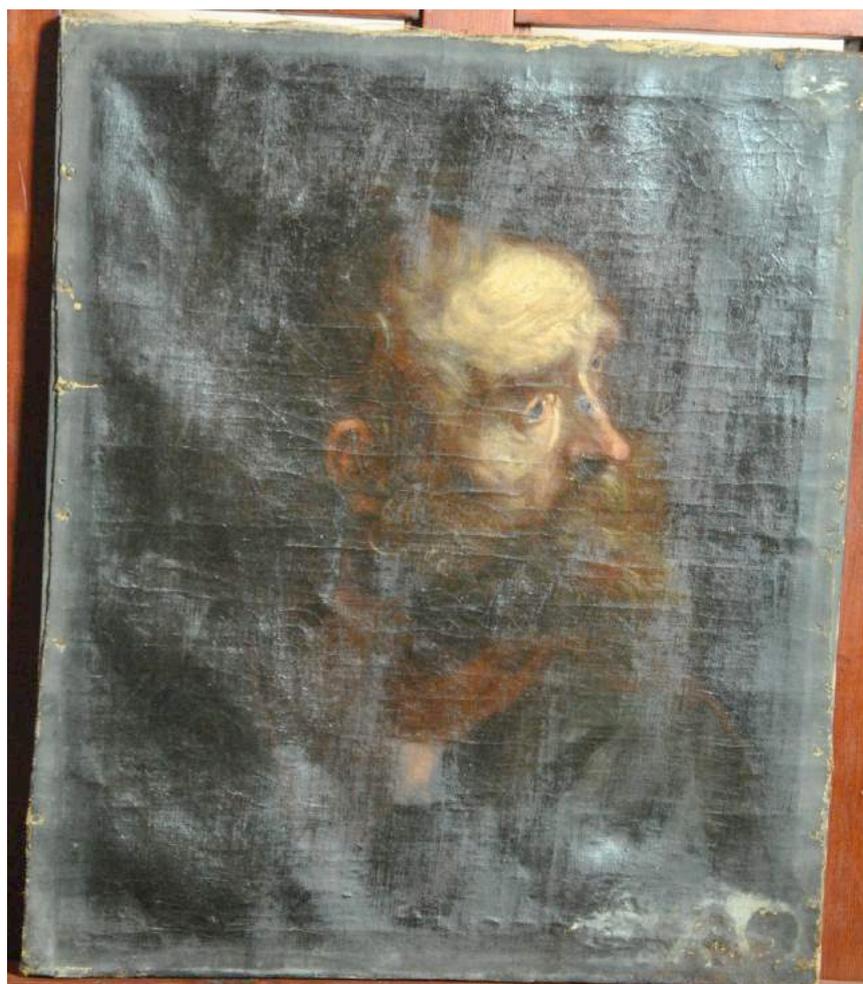
El lienzo sufre deformaciones por falta de tensión. El reverso del soporte presenta bastante suciedad y acumulaciones con depósitos de polvo entre el bastidor y el lienzo. Se aprecia en el anverso las marcas del bastidor por no estar bien biselado.

Respecto a la capa pictórica se aprecia un oscurecimiento debido a la suciedad por contaminación acumulada por el paso del tiempo y la oxidación del barniz. Este está muy desigual y con cierta opacidad.

Sufre de pequeñas pérdidas de la capa pictórica coincidiendo con las tachuelas colocadas en el anverso.

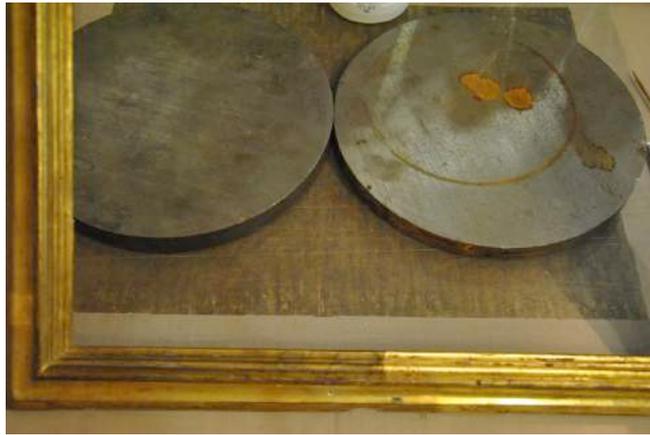
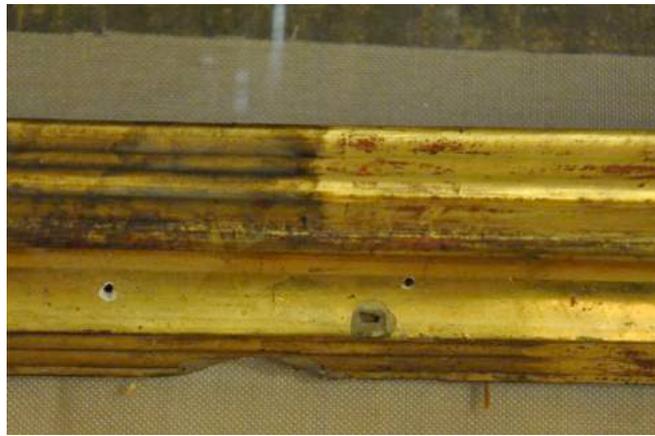
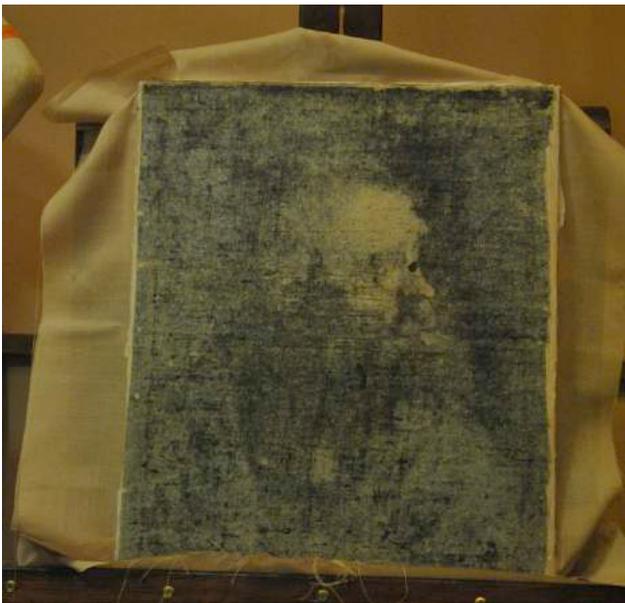
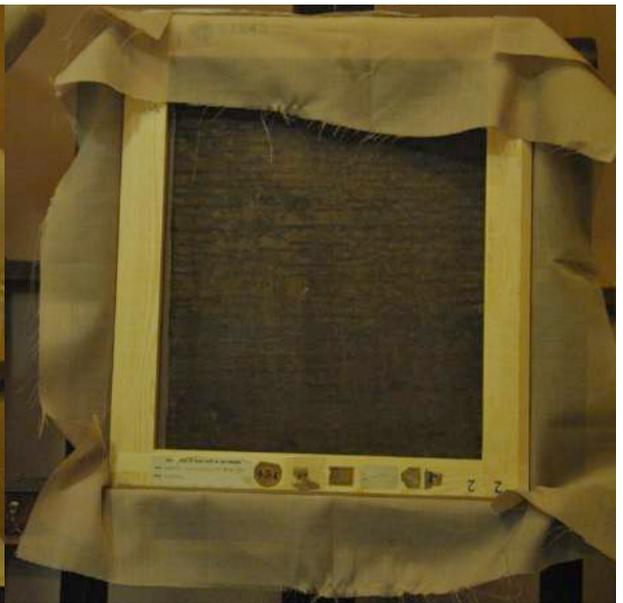
Se realizó un estudio con luz Ultravioleta y se observó la presencia de bastantes repintes y una prueba de limpieza de White Spirit + Mosstanol.

Desmontaje del bastidor una vez protegido con papel japonés Modelspan.

Limpieza de la suciedad del reverso mediante brocha seca y aspirador. Para la eliminación de depósitos de suciedad se eliminaron de forma mecánica ayudándose de espátulas.

Sentado de color y eliminación de deformaciones aplicando presión, calor y humedad.

Preparación del reverso del soporte para la colocación de bandas perimetrales de tensión. Para ello se utilizó "Tela sintética Trevira, art. Ispra, grezzo 426, 100% poliéster e ignifuga" de CTS. Como adhesivo se utilizó BEVA FILM.

Se le colocó un nuevo bastidor de madera de pino de Soria de 51 x 43 cm y travesaños de 5 cm de ancho. Unido mediante grapas de acero inoxidable.
