**INFORME DE LA OBRA DE ALONSO CANO  
“LA MUERTE DE SAN FRANCISCO DE ASIS”**

## INFORME DE RESTAURACIÓN

<b>Autor:</b> Alonso Cano (1601-1667 Granada)	<b>Título:</b> Muerte de San Francisco de Asís

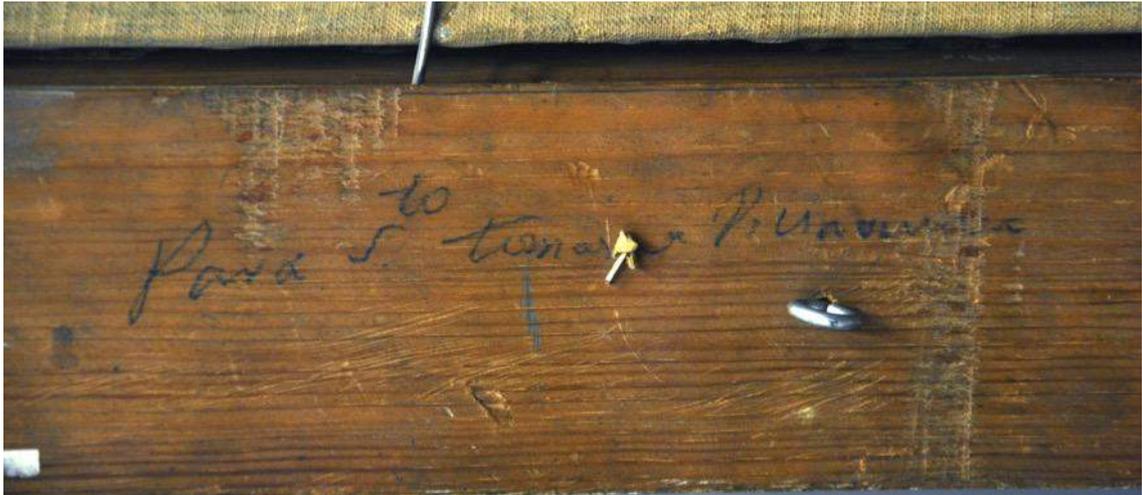
Inscripción en lápiz, en el reverso del marco:  
*"Para Santo Tomás de Villanueva"*

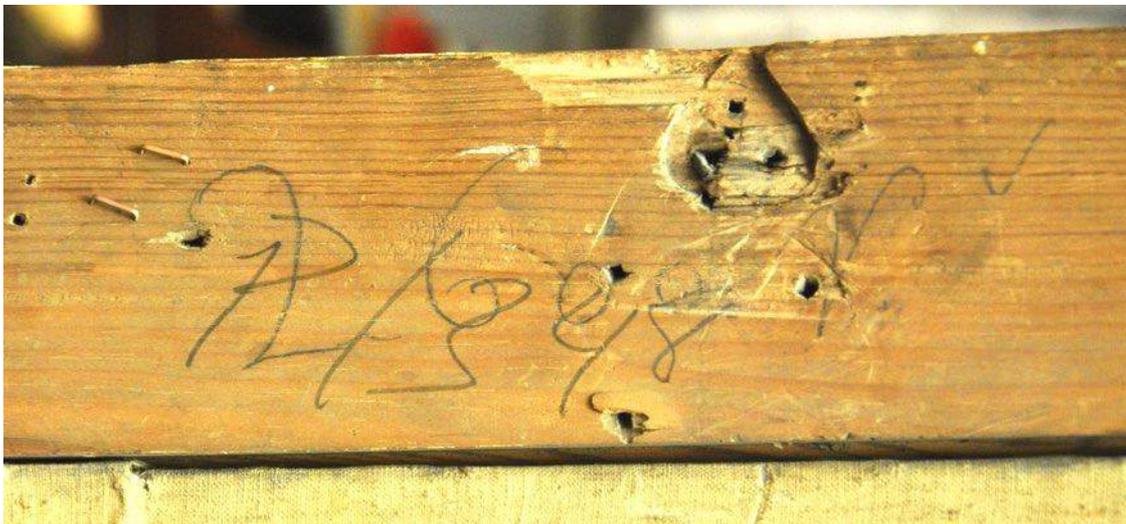
Inscripción en lápiz, en el reverso del marco:  
*"nº 1 o 12?"*

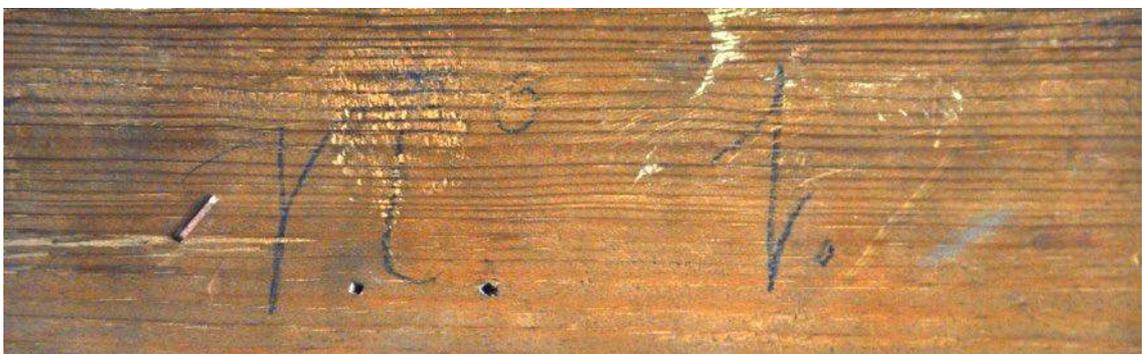
Inscripción en lápiz, en el reverso del marco:  
*"P/348 y encima 2600? Y Visto (Vº)"*

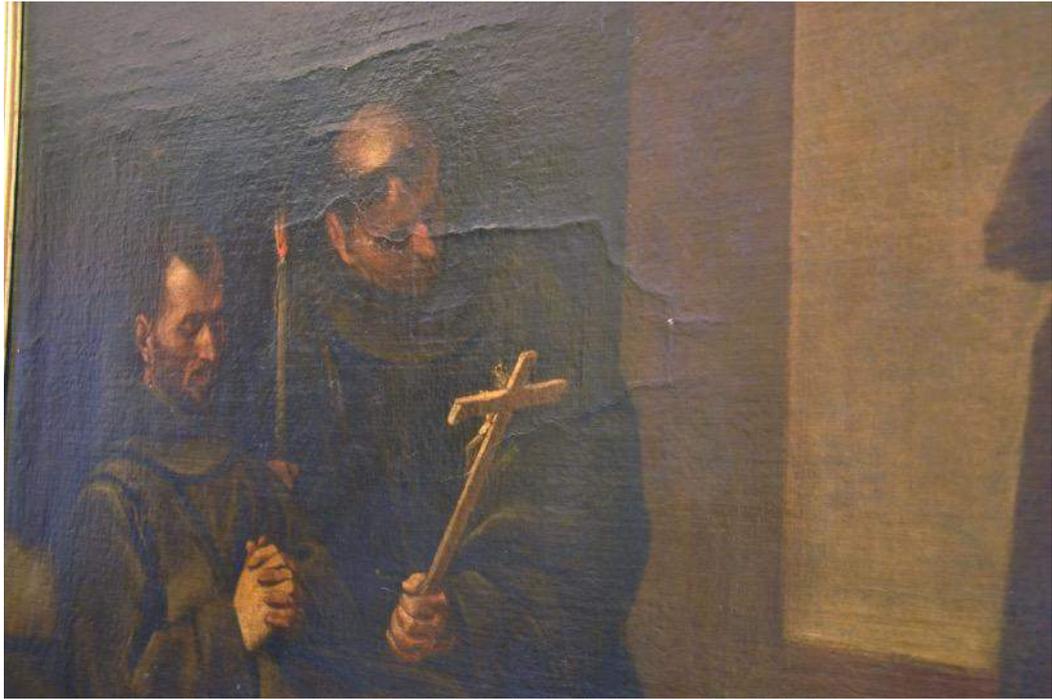
Con luz rasante se pueden observar todas las zonas levantadas que corresponden con las roturas del soporte original

- Sentado de los levantamientos localizados en las roturas de la tela, mediante humedad controlada y presión.
- Colocación de las 4 cuñas que le faltan y aplicación de tensión mediante estas.

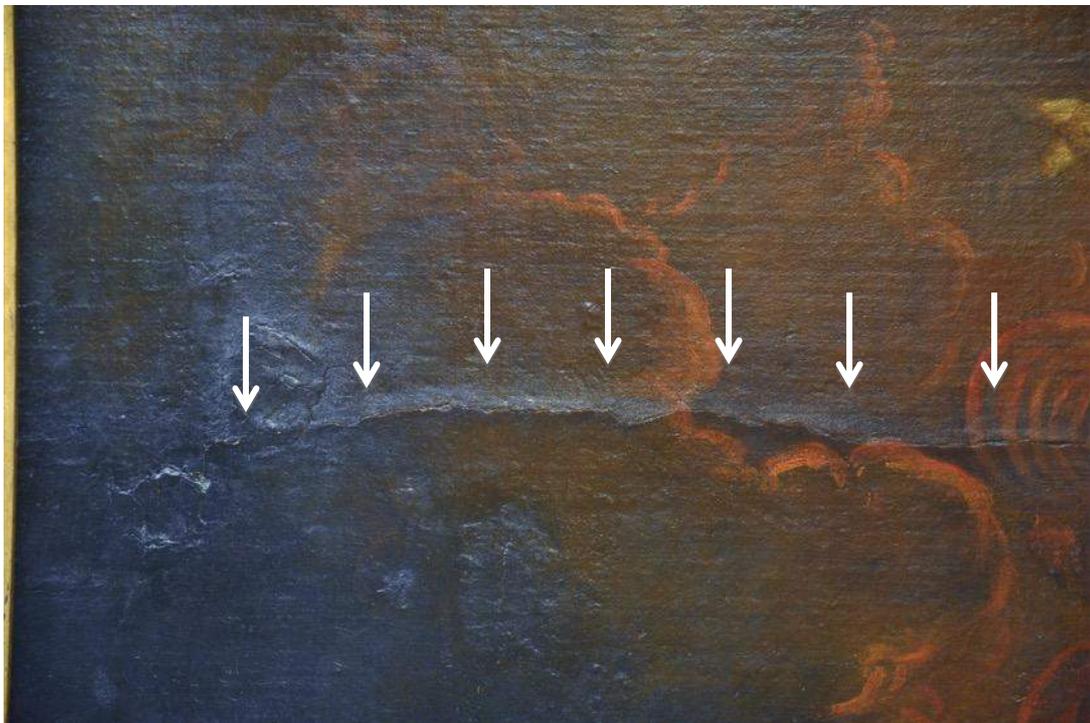
Levantamientos del soporte en la zona de la rotura de este.

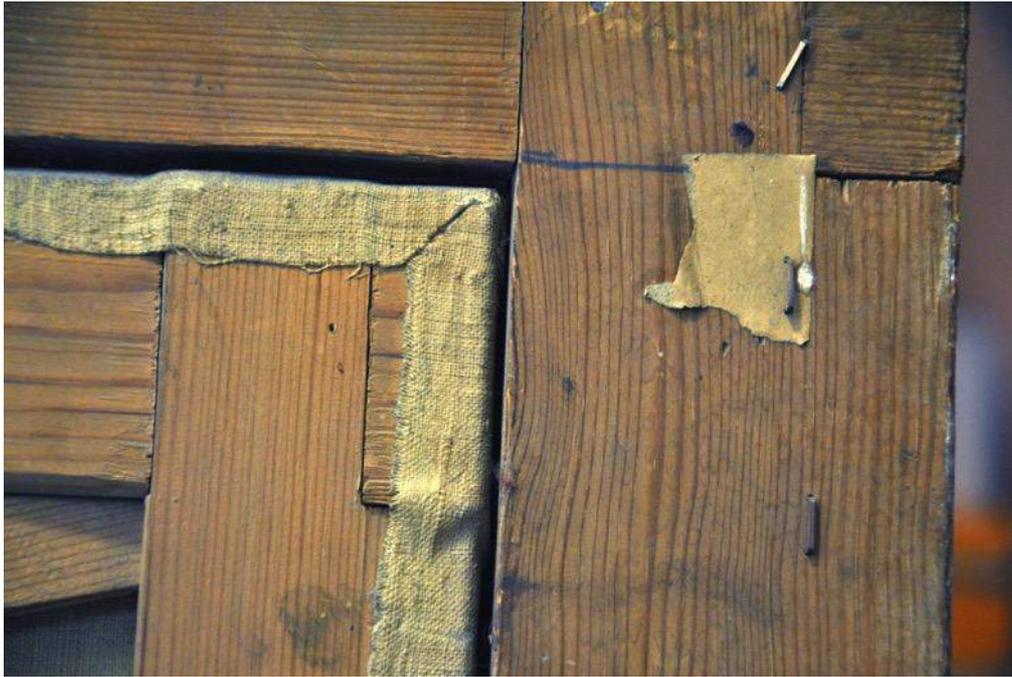
Detalle de la tela de forración adherida al bastidor.

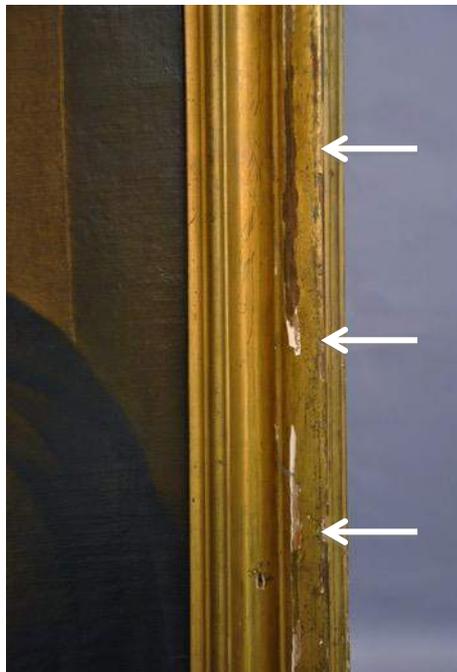
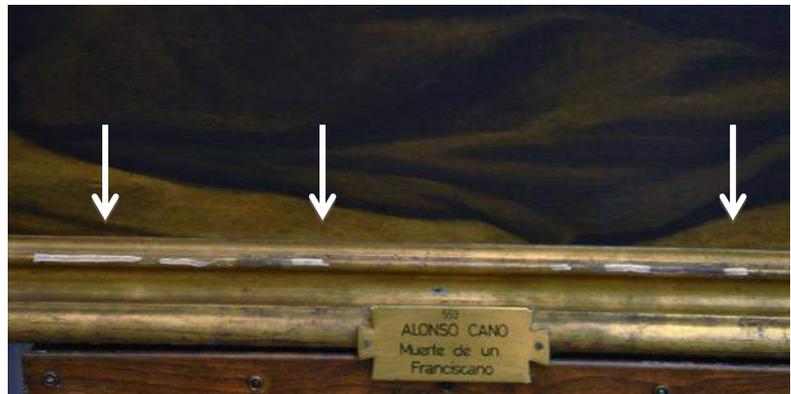
Detalle del estado del marco. Pérdidas de la policromía dejando la madera vista o el estuco blanco.

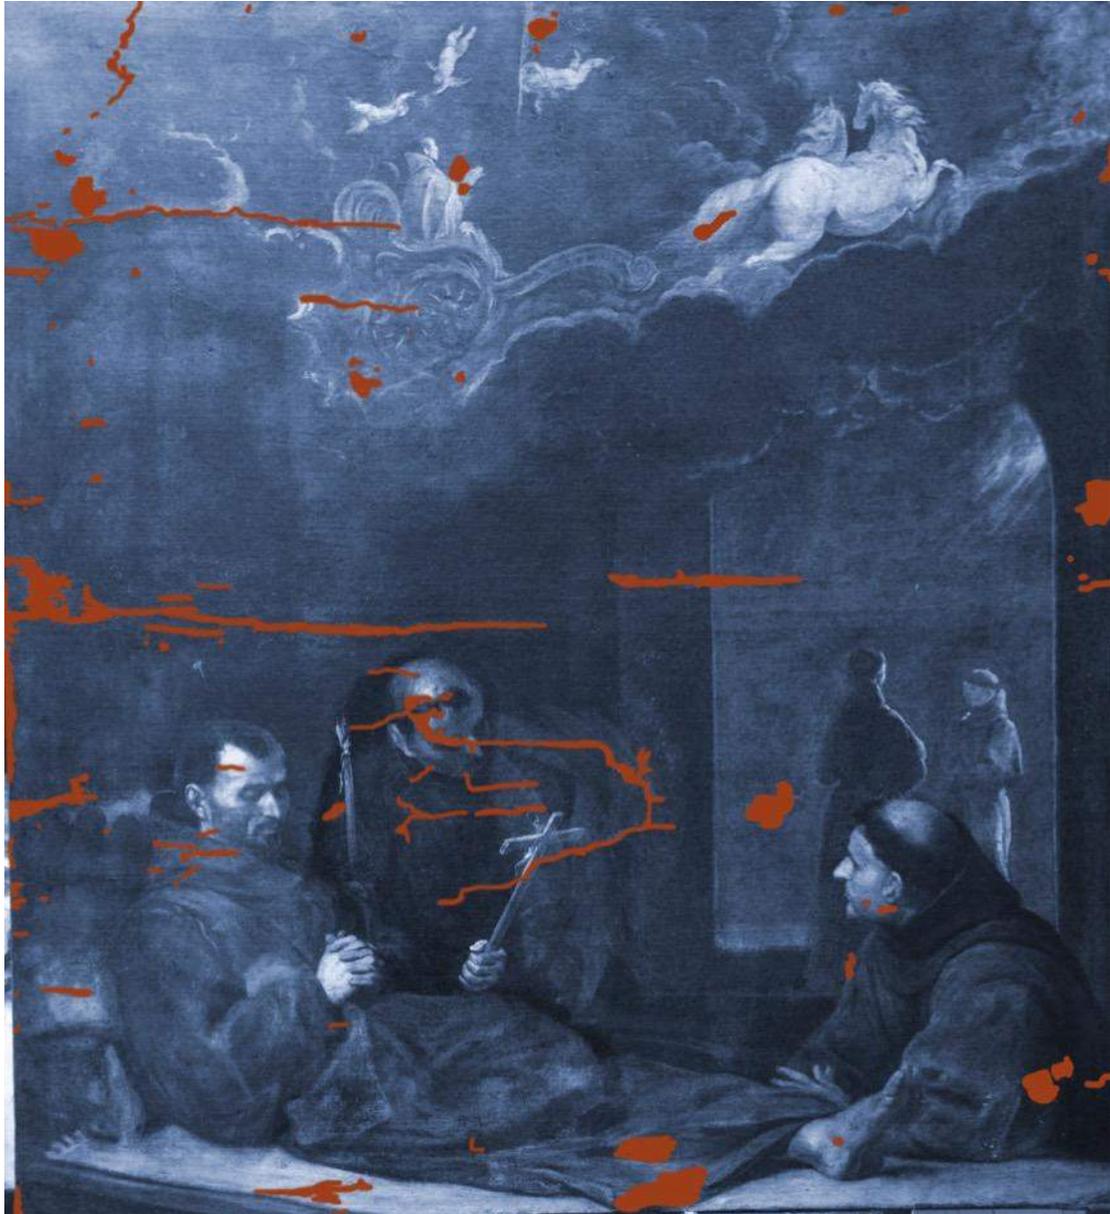
Localización de repintes oleosos y estucos blancos a la cola

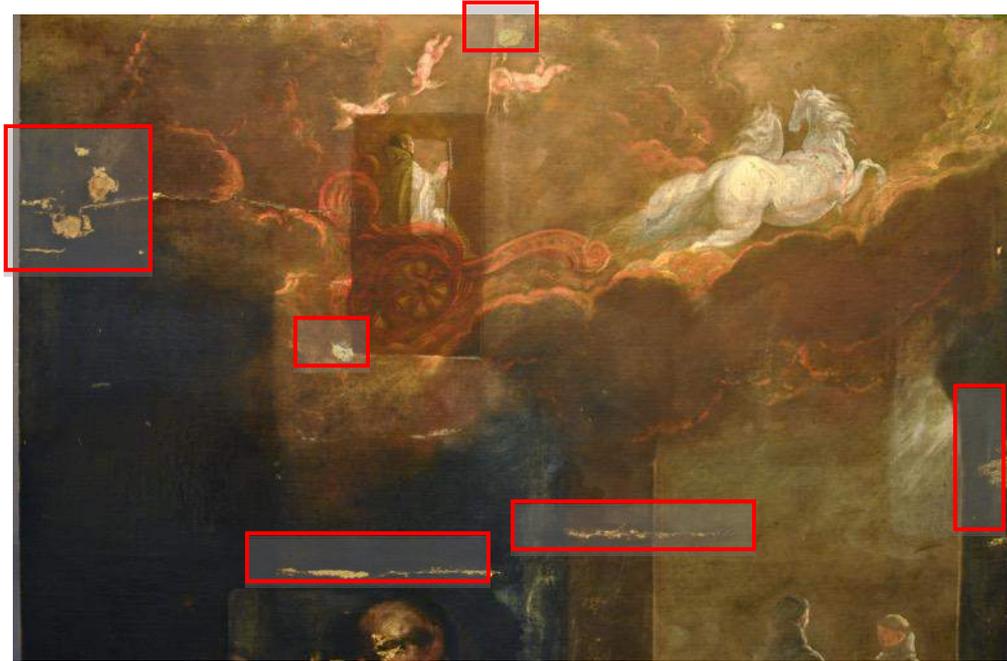
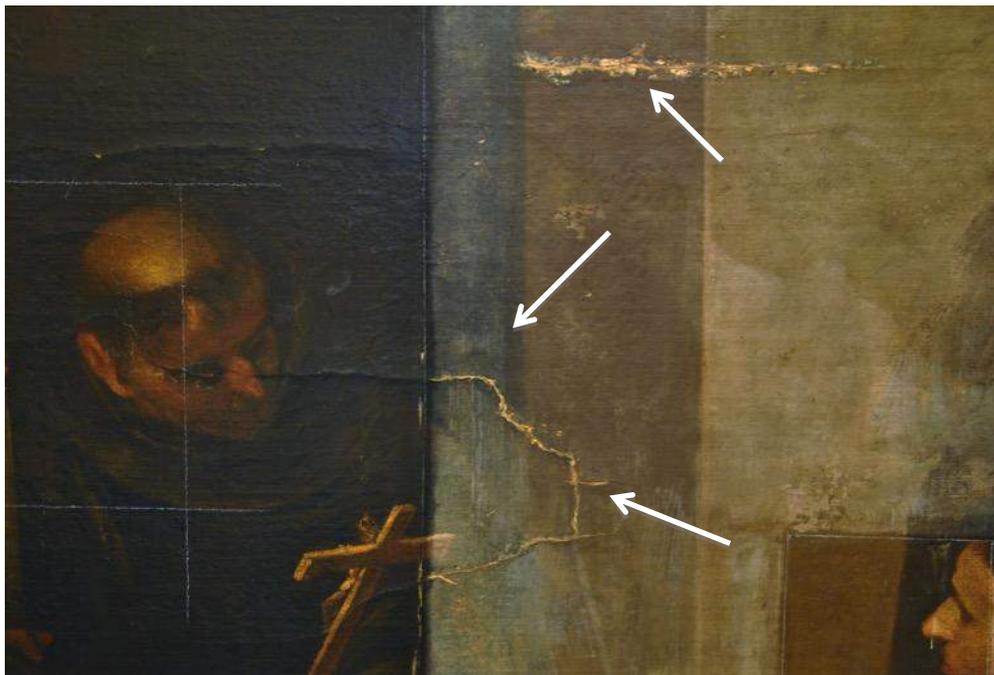
Al ir eliminando el barniz oxidado y coloreado van apareciendo las roturas del soporte que han sido estucadas con estuco a la cola blanca y repintado con óleo. Esta intervención oculta la capa pictórica original.

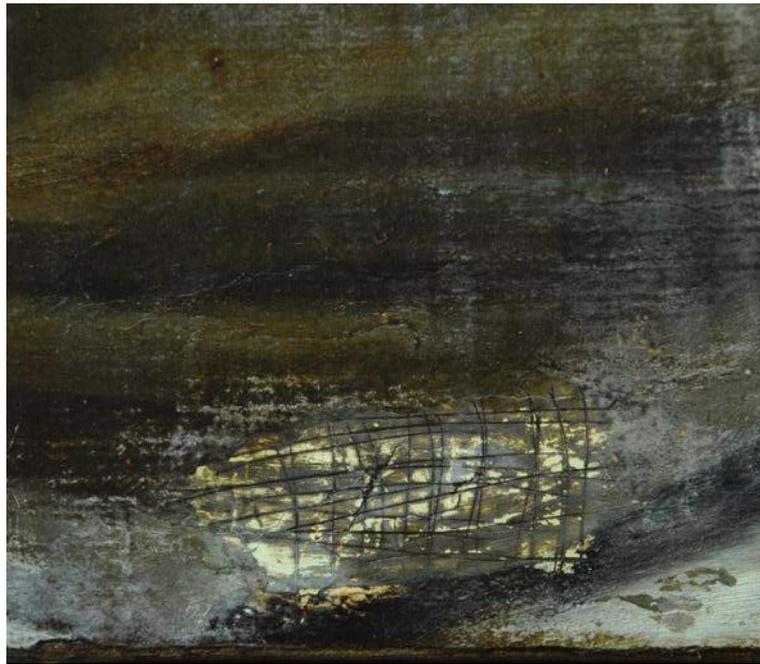
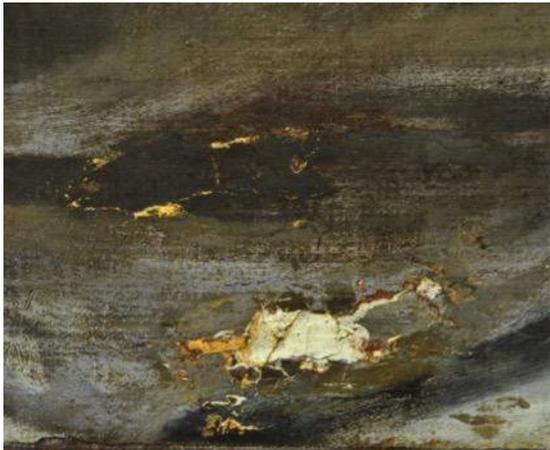
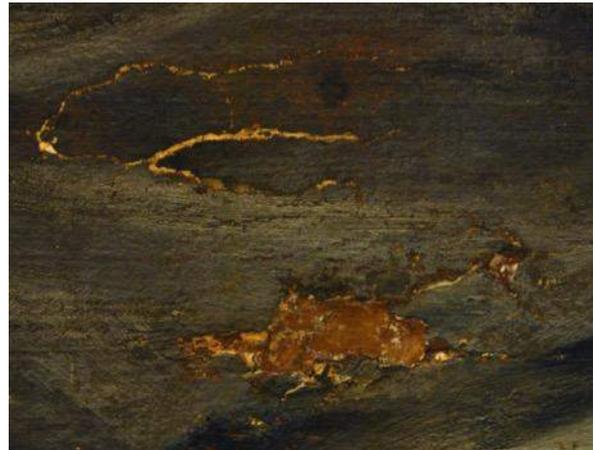
Diferentes fases ante un repinte. En la foto superior se observa un arañado del estuco blanco para que haya una mejor fijación del repinte al óleo. En la foto inferior izquierda, una vez eliminado el repinte y el estuco blanco que ocultaba la pintura original. Y a la derecha una vez eliminado todo y listo para recibir el estuco sintético de color anaranjado

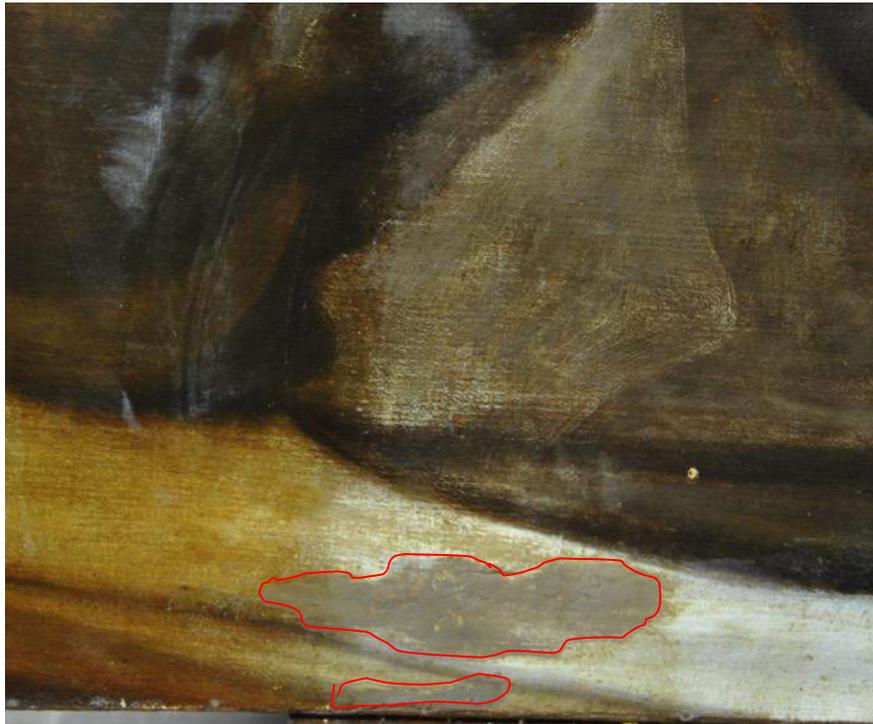
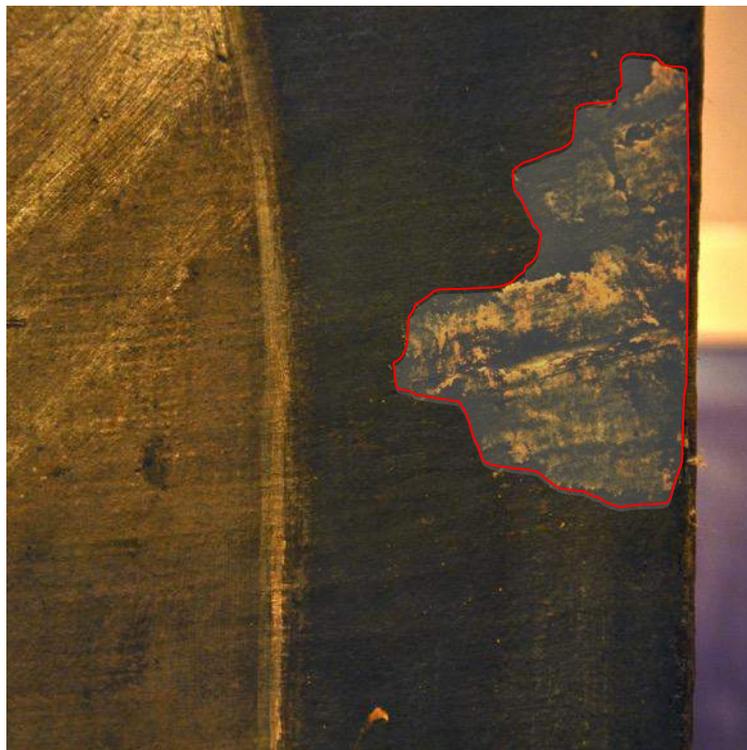
En la foto superior se observa la tonalidad de la zona repintada, mas oscura que la pintura original. Por lo que se realiza la eliminación de todos los repintes.

En la foto inferior se observa a la derecha el estuco blanco una vez eliminado el repinte de toda la zona. A continuación se elimina también el estuco blanco ya que oculta la pintura original.

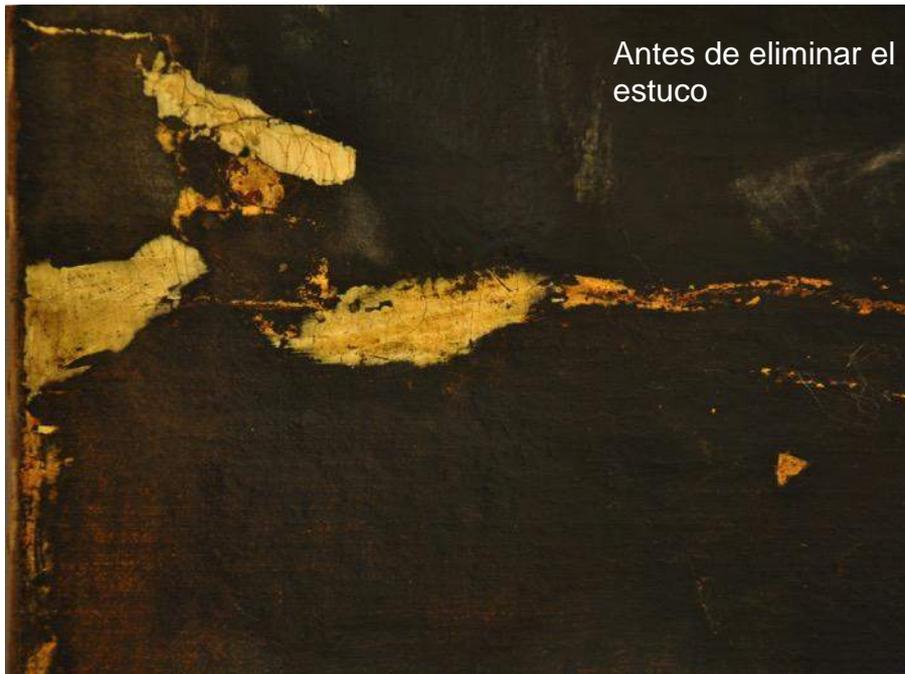
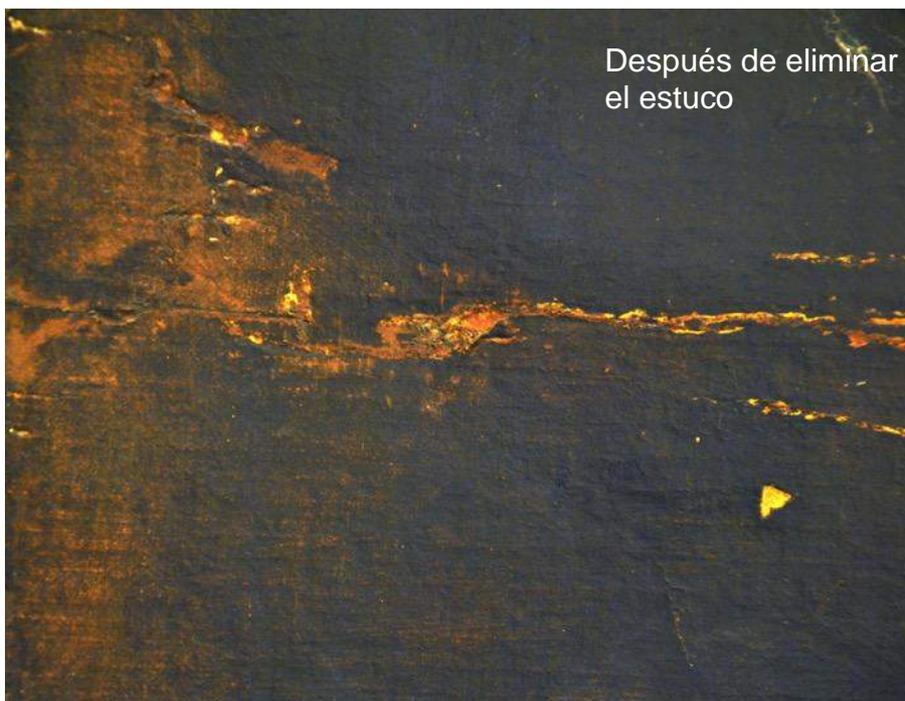
Otro ejemplo de una zona que al eliminar el repinte aparece debajo el estuco blanco ocultando la pintura original. Al eliminar este, se observa en la foto inferior como estaba ocultando la pintura y los desgastes de esta dejándose entrever la imprimación anaranjada
