Nº Inf. Rest. 0001 / 09
Fecha: 10 noviembre de 2009

Museo	Museo de la Real Academia de Bellas Artes de San Fernando
Inventario	0576
Clasificación Genérica	Pintura
Objeto/Documento	Cuadro
Autor	Sánchez Saravia, Diego (Lugar de nacimiento: España, 1701=1725 - Fecha de defunción: 1779)
Título	San Fernando recibe la embajada del Rey de Fez
Materia/Soporte	Lienzo
Técnica	Óleo
Dimensiones	Sin marco: Altura = 125 cm; Anchura = 168 cm
Iconografía	Historia Medieval de España; Santos
Firmas/Marcas/Etiquetas	Parte inferior central DIDACUS SANCHEZ SARAVIA SCULPT. ET ARQUIT (...)VENTOR.PINGEBAT GRANATAE ANNO MDC(...)
Datación	1760
Contexto Cultural/Estilo	Escuela Española
Bibliografía	AZCÁRATE LUXÁN, Isabel; DURÁ OJEA, Victoria; FERNÁNDEZ AGUDO, M. ^a Pilar; RIVERA NAVARRO, Elena; SÁNCHEZ DE LEÓN FERNÁNDEZ, M. ^a Ángeles. <i>Historia y Alegoría: Los Concursos de Pintura de la Real Academia de Bellas Artes de San Fernando (1753-1808)</i> . 1994. p. 77 y 80 Fig.61.

Óleo sobre lienzo, la obra presenta un estado de conservación, con graves lesiones

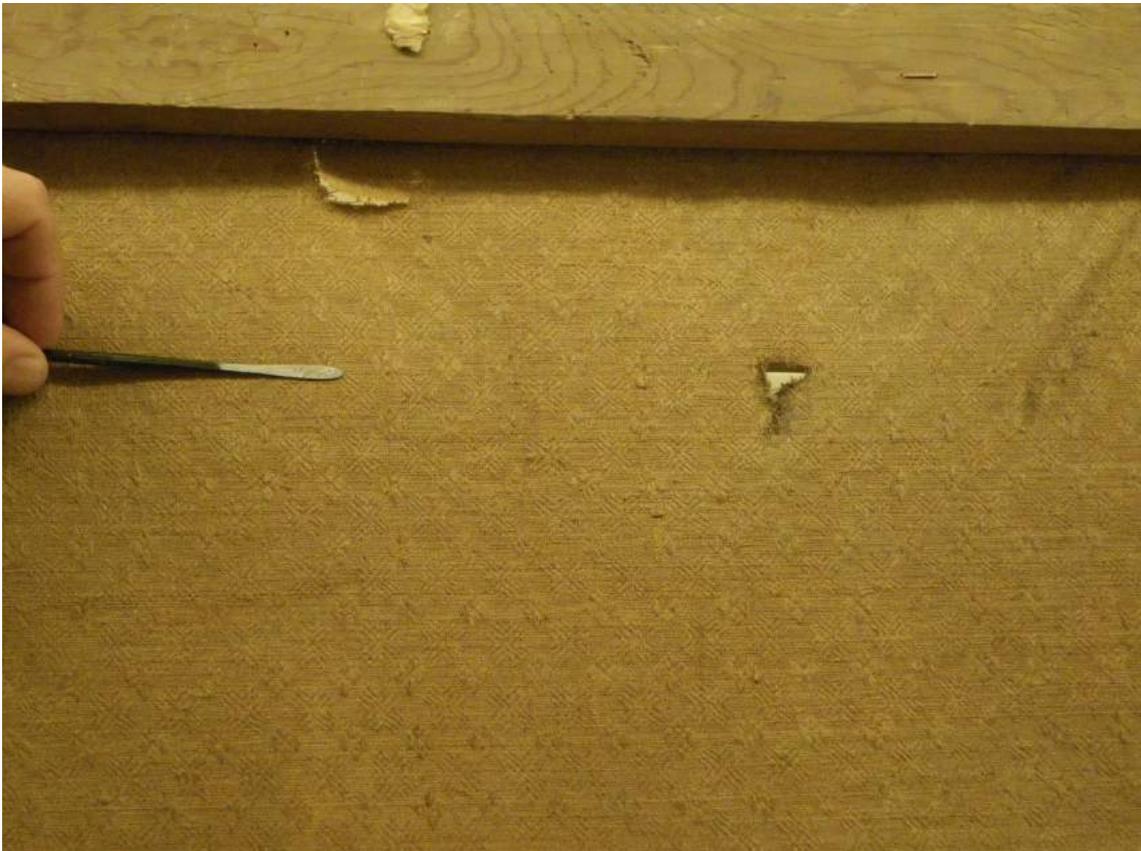
INSTITUTO CENTRAL DE RESTAURACION
"Rey moro presentando tributos."
Proc.- Real Academia de B. A. de S. Fernando
Madrid.
Reg.- 293
Ingr.- 25/XI/63.
