Nº Informe restauración: 32

**INFORME DE RESTAURACIÓN
 VISTA DE UN INTERIOR DE ARQUITECTURA
 Justo María de Velasco**

Museo: Real Academia de Bellas Artes de San Fernando

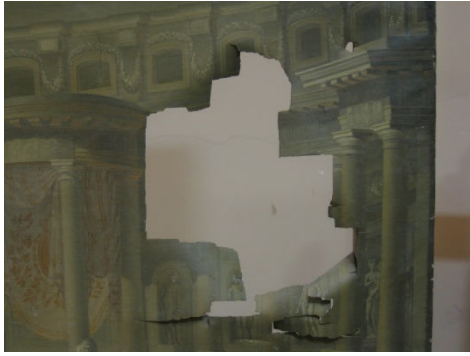
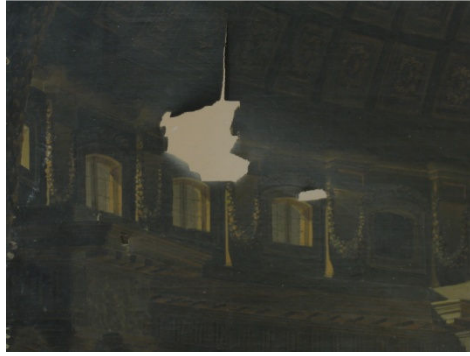
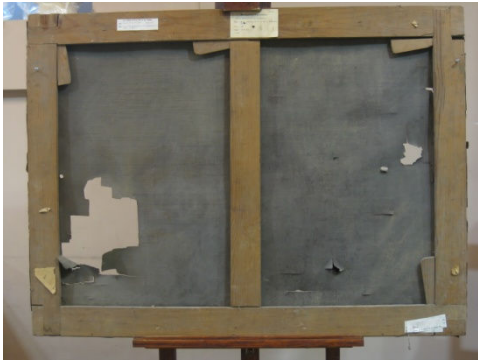
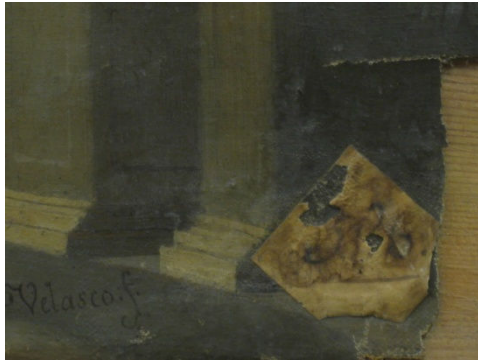
Importantes roturas en la tela del soporte, algunas de ellas con pérdidas del mismo, de gran tamaño (lateral derecho, esquina inferior derecha, lateral izquierdo, esquina superior izquierda...).

Presenta gran cantidad de pequeñas pérdidas puntuales.

- Documentación fotográfica del estado de conservación.
- Eliminación para su posterior colocación en el reverso de la etiqueta de papel que presenta en la esquina inferior derecha.
- Empapelado de la obra con cola de pescado.
- Desmontaje de la obra del bastidor.
- Eliminación de las deformaciones mediante la aplicación de humedad, calor y peso.
- Sentado de la capa pictórica y preparación.
- Reentelado del soporte mediante gacha y tela de lino..
- En la tela de reentelado se han practicado dos ventanas que permiten la lectura de las inscripciones.
- Montaje de la obra en su bastidor. Desinsectación preventiva contra el ataque de xilófagos del mismo con Perxil-10. Colocación de la cuña que falta.
- Desempapelado de la superficie pictórica.
- Estucado de la pérdidas mediante un estuco sintético.
- Lavado y colocación de la etiqueta de papel en el reverso del bastidor.
