**LA DOLOROSA AL PIE DE LA CRUZ**

**Nº INV: 595**

Nº de informe de restauración: 101

<b>REAL ACADEMIA DE BELLAS ARTES DE SAN FERNANDO</b>	La Dolorosa al pie de la cruz	
	Anónimo de finales del siglo XIX	
<b>Nº Inventario:</b> 595	<b>Fecha reconocimiento:</b> 19-10-2012 (Ángeles)	<b>Tipo de objeto:</b> OLEO SOBRE LIENZO
<b>Dimensiones:</b> Lienzo 80,4 x 36 cm		
<b>Etiquetas y números</b> Azcarate: nº inv. 595 Pérez Sánchez: nº inv. 595

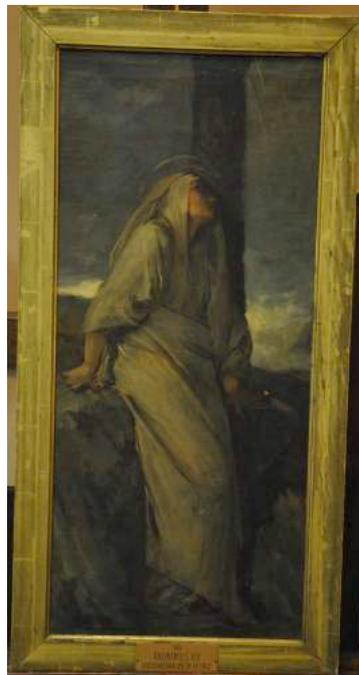
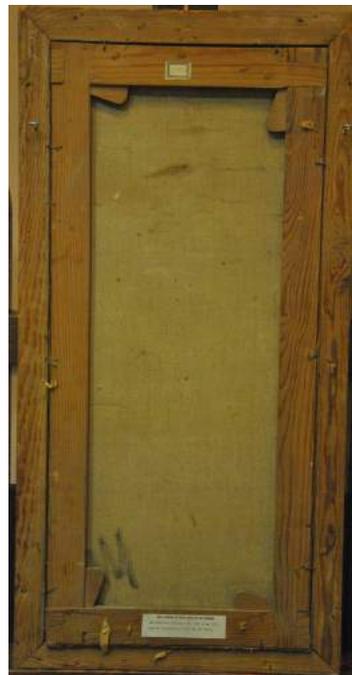
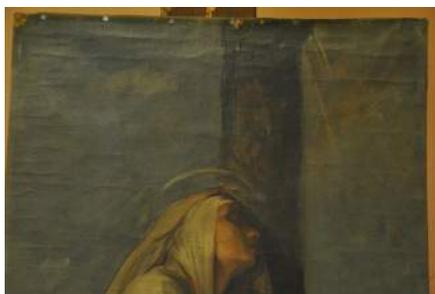
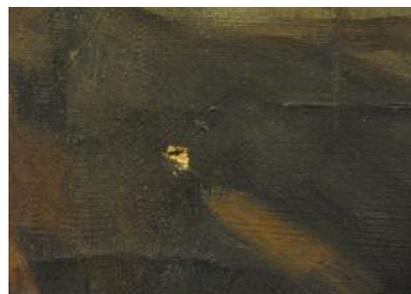
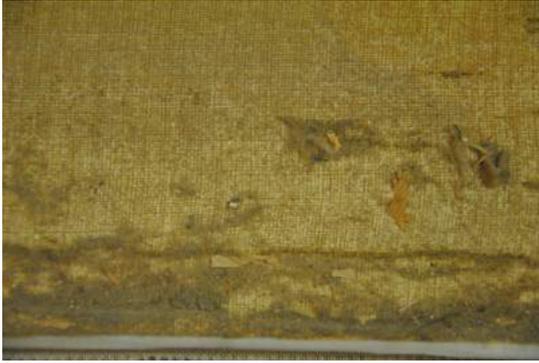
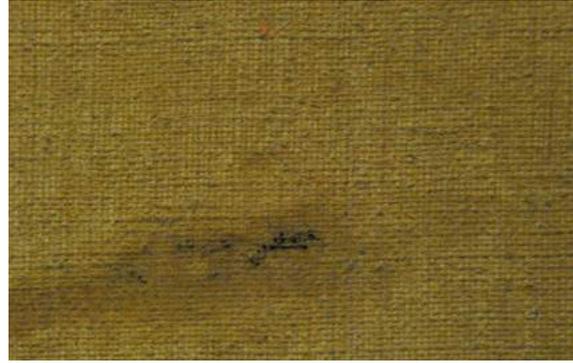
Deformaciones por falta de tensión.

Craquelados.

Pequeño desgarro con pérdida de soporte localizado encima de la cabeza de la Virgen.

Pequeño orificio con pérdida de capa pictórica.

El lienzo está colocado al bastidor mediante tachuelas.

En la parte superior al no tener tela suficiente, las tachuelas están colocadas en el anverso.

Desencolado de todas la etiquetas para su posterior colocación en el reverso del bastidor.

Desmontaje del bastidor una vez protegido con papel japonés Modelspan. Este estaba unido mediante tachuelas.

Limpieza de la suciedad del reverso mediante brocha seca y aspirador. Para la eliminación de depósitos de suciedad se eliminaron de forma mecánica ayudándose de espátulas.

Sentado de color y eliminación de deformaciones aplicando presión, calor y humedad.

Preparación del reverso del soporte para la colocación de bandas perimetrales de tensión. Para ello se utilizó "Tela sintética Trevira, art. Ispra, grezzo 426, 100% poliéster e ignifuga" de CTS. Como adhesivo se utilizó BEVA FILM.

Sutura de las roturas de tejido mediante hilos con BEVA.

Se recuperó el bastidor para lo cual se llevó a cabo su limpieza con una solución de alcohol y agua templada. Se realizó una desinsectación preventiva con PERXIL 10 (CTS) y finalmente se biselaron todos los travesaños.

El montaje del lienzo al bastidor se realizó con grapas de acero inoxidable.

Se llevó a cabo el estucado de la pérdida puntual.  
Y protección final mediante barniz brillo sintético.
