**LA DOLOROSA AL PIE DE LA CRUZ**

**Nº INV: 595**

Nº de informe de restauración: 101

<b>REAL ACADEMIA DE BELLAS ARTES DE SAN FERNANDO</b>	La Dolorosa al pie de la cruz	
	Anónimo de finales del siglo XIX	
<b>Nº Inventario:</b> 595	<b>Fecha reconocimiento:</b> 19-10-2012 (Ángeles)	<b>Tipo de objeto:</b> OLEO SOBRE LIENZO
<b>Dimensiones:</b> Lienzo 80,4 x 36 cm		
<b>Etiquetas y números</b> Azcarate: nº inv. 595 Pérez Sánchez: nº inv. 595

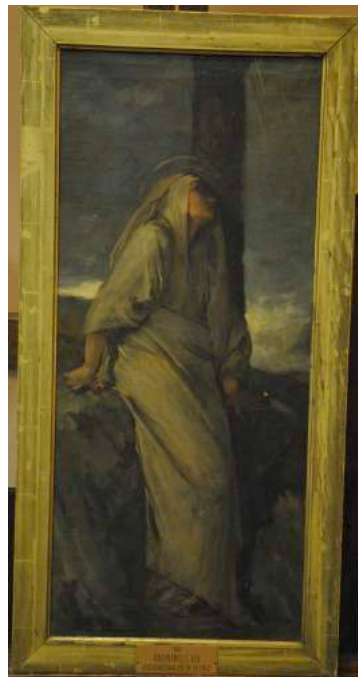
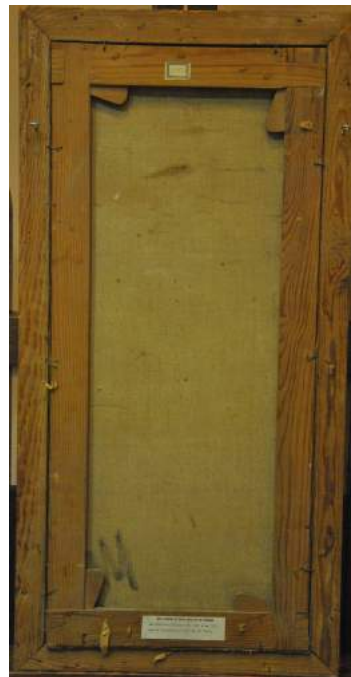
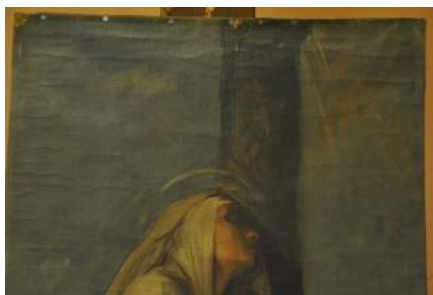
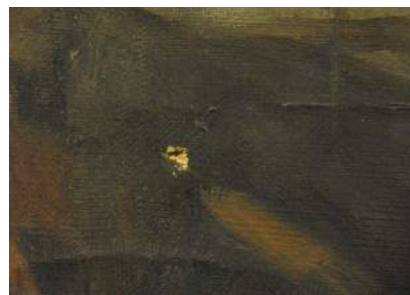
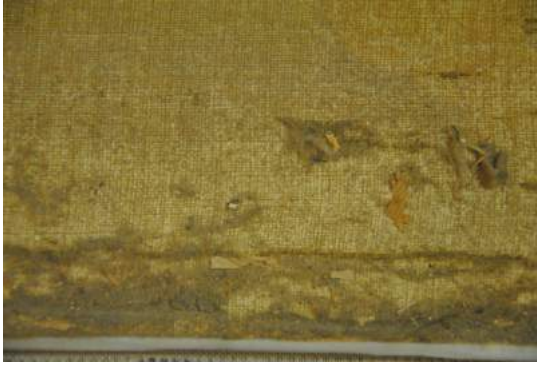
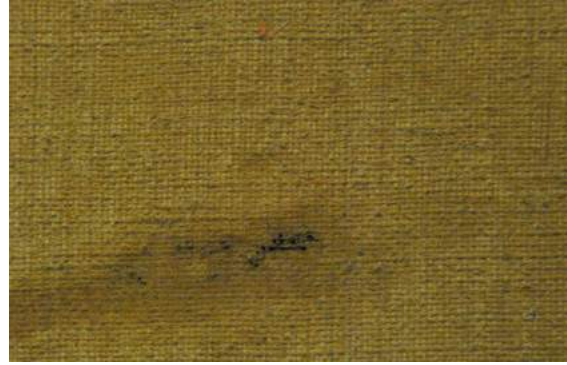
Deformaciones por falta de tensión.

Craquelados.

Pequeño desgarro con pérdida de soporte localizado encima de la cabeza de la Virgen.

Pequeño orificio con pérdida de capa pictórica.

El lienzo está colocado al bastidor mediante tachuelas.

En la parte superior al no tener tela suficiente, las tachuelas están colocadas en el anverso.
