Nº Informe restauración: 11

**INFORME DE RESTAURACIÓN**  
**RETRATO DE MAGALLANES**  
**ANÓNIMO**

<b>REAL ACADEMIA DE BELLAS ARTES DE SAN FERNANDO</b>	<b>Retrato de Magallanes</b>	
<b>Nº Inventario:</b> 0614	<b>Fecha reconocimiento:</b> 7/12/11	<b>Técnica:</b> Óleo sobre tabla
<b>Dimensiones:</b> 57x46cm	<b>Procedencia:</b> Colección Godoy	
<b>Datación:</b> S. XVI

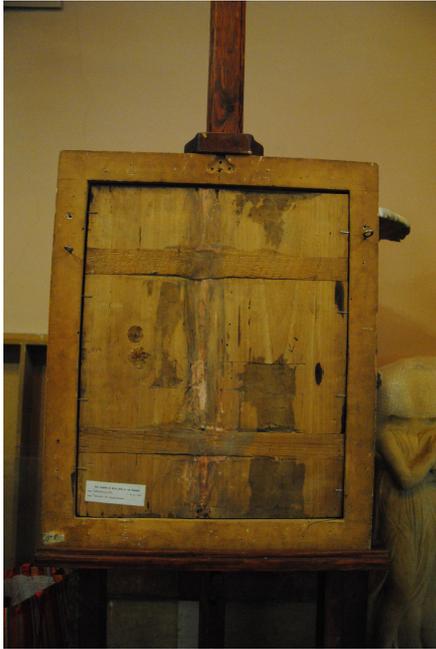
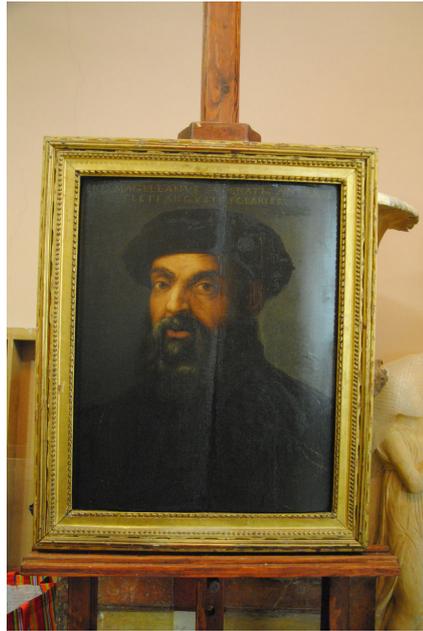
Presenta en la zona central de la obra pequeñas craqueladuras compatibles con una lesión formada por la exposición a una fuente de calor, esto unido a las marcas encontradas en el reverso de la obra denota que en el pasado la tabla sufrió daños en un incendio.

El barniz se muestra opaco y con una coloración parda que oculta la

capa pictórica muy densa, en los exámenes preliminares se observa gran cantidad de repintes repartidos por toda la superficie que al virar el color se perciben como manchas sobre la superficie pictórica.

Coincidiendo con la zona central se aprecia un repinte vertical que coincide con una hendidura de la tabla, y oculta parte de la pintura original.

También se observan pasmados en los repintes y retoques que se aprecian claramente con luz ultravioleta.

- Documentación fotográfica del estado de conservación.
- Toma de muestras para análisis estratigráficos.
  1. Carnaciones.
  2. Vestimenta.
  3. Fondo.
- Limpieza del reverso de la obra.
- Desinsectación preventiva de la tabla y del marco con Perxil.
- Eliminación de barnices oxidados mediante una solución de White Spirit y Etanol al 50%.
- Eliminación de repintes con Tolueno al 5% en Etanol.
- Barnizado con 25% barniz de retoque + 25% barniz mate + 50% White Spirit.
- Estucado de pérdidas mediante un estuco sintético. Se han conservado los estucos de anteriores restauraciones que están a nivel y no ocultan la policromía original.
- Desestucado.
- Reintegración cromática con pigmentos al barniz.
- Barnizado final de protección aplicado en spray.
