INFORME DE CONSERVACION Y RESTAURACIÓN Nº de registro de restauración: 273 / 19

Meléndez, Luis Egidio¹ Nápoles, 1716 - Madrid, 1780

Retrato de Roberto Michel

Nº Inventario: 0715 Datación: Siglo XVIII

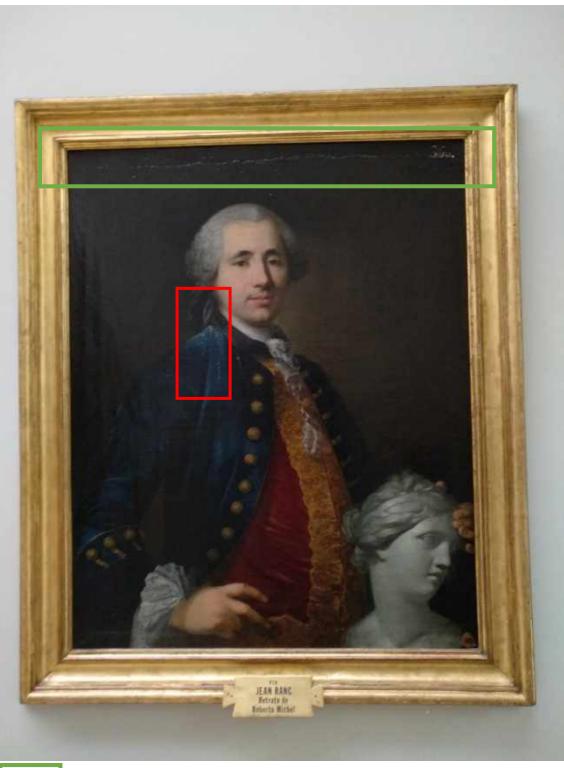
En la parte superior se marca un recrecido del lienzo.

Recrecido de la superficie pictórica

Sentado de color, zona del recrecido de la obra.

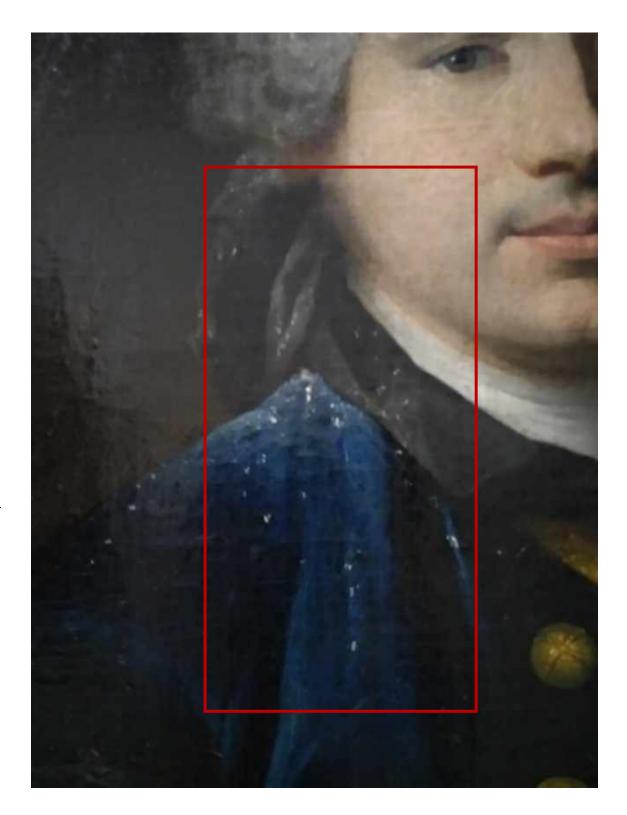
En la zona central coincidiendo con el hombro y pelo se aprecian unas manchas blancas (se realizarán análisis posteriores) de carácter accidental.

Manchas blancas.
