Nº Informe de restauración: 37

**INFORME DE RESTAURACIÓN  
 LA VIRGEN CON SAN FRANCISCO  
 Copia de Aníbal Carracci**

<b>Museo:</b> Real Academia de Bellas Artes de San Fernando

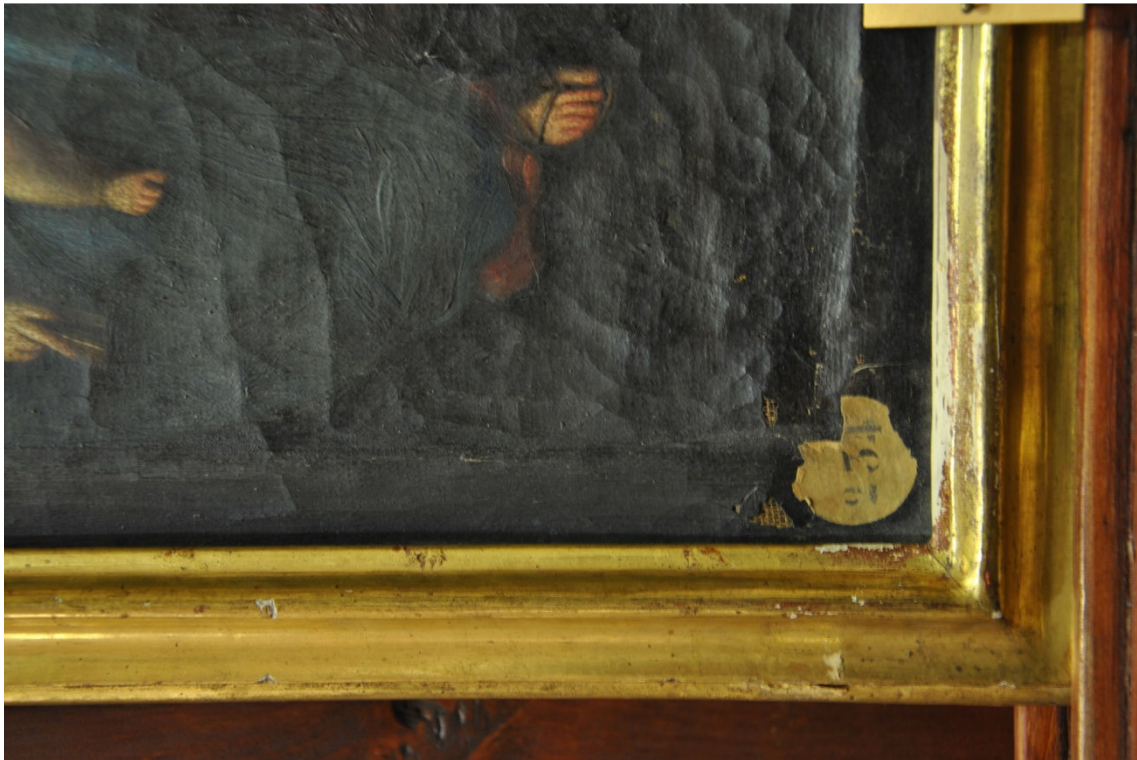
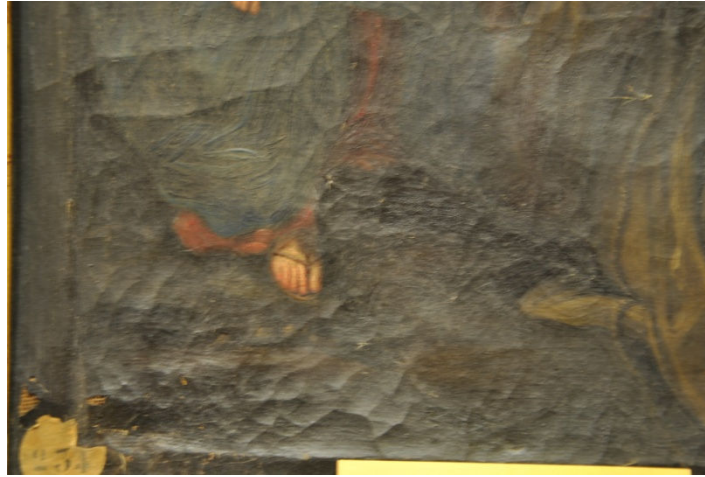
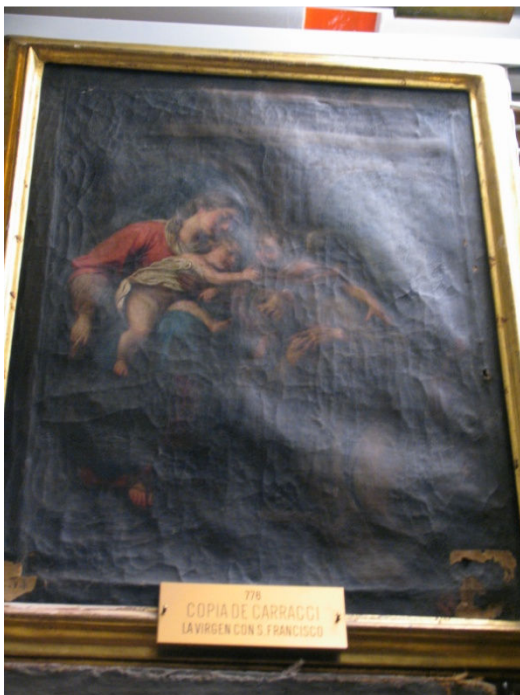
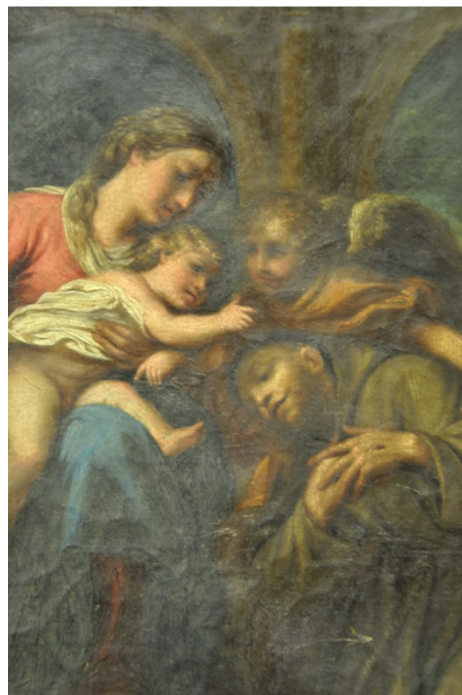
Bastidor de madera de pino, fijo y sin biselar. Muy sucio. Presenta grapas y restos de papel.

La tela presenta importantes deformaciones, falta de tensión y un alto grado de oxidación.

Pequeña rotura del soporte en el lateral izquierdo (coincide con la marca del bastidor).

El bastidor se marca por el anverso de la obra.

Craquelados generalizados de la capa pictórica y preparación, con riesgo de desprendimiento.

La capa pictórica presenta una capa superficial grasa por contaminación ambiental. Bajo esta capa aparece un barniz fuertemente oxidado.

Pequeñas pérdidas puntuales de pintura en el lateral derecho y en ambas esquinas inferiores (en las zonas de las etiquetas) causadas probablemente al intentar quitar éstas.

- Documentación fotográfica del estado de conservación.
- Desmontaje del marco.
- Empapelado de la obra.
- Desmontaje de la obra del bastidor.
- Eliminación de las deformaciones del soporte.
- Sentado de color.
- Sutura de pequeñas roturas de la tela.
- Colocación de bandas de tensión perimetrales para favorecer el tensado de la obra en el bastidor.

- Sustitución del bastidor por uno nuevo biselado y con cuñas de tensión.
- Desinsectación preventiva contra el ataque de xilófagos del bastidor.
- Montaje de la obra en su bastidor.
- Desempapelado de la superficie pictórica.
- Barnizado de protección.
