INFORME DE CONSERVACIÓN-RESTAURACIÓN

Udías y González, José
Retrato de señora (miniatura)

Nº Inventario: 0822

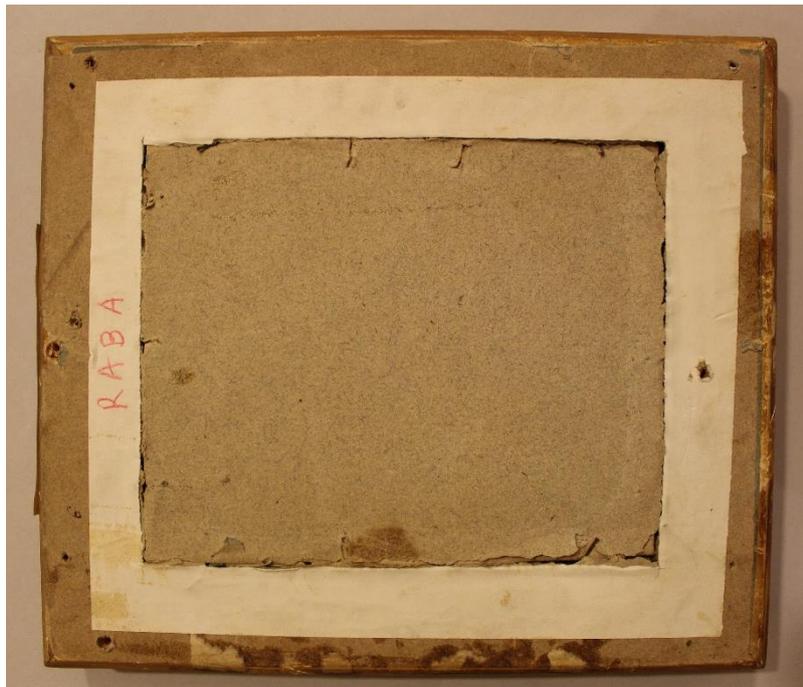
- Suciedad superficial tanto de la obra como del marco y el vidrio de protección. Sobre el vidrio se encuentran encoladas dos etiquetas de papel con antiguos números de inventario.

- Despegado de los papeles con inscripciones del reverso.
- Desmontaje de la obra del marco.
- Desmontaje del vidrio.
- Limpieza del vidrio.
- Despegado químico-mecánico de las etiquetas.
- Limpieza química del marco de madera.
- Protección preventiva del reverso del marco contra el ataque de xilófagos con Per-xil 10.
- Reintegración cromática de las pérdidas de oro.
- Barnizado de protección final del marco.
- Encolado de la etiqueta de papel en el reverso.
- Montaje de la obra en el marco mediante flechas de acero inoxidable.
- Encolado de las etiquetas por el reverso.

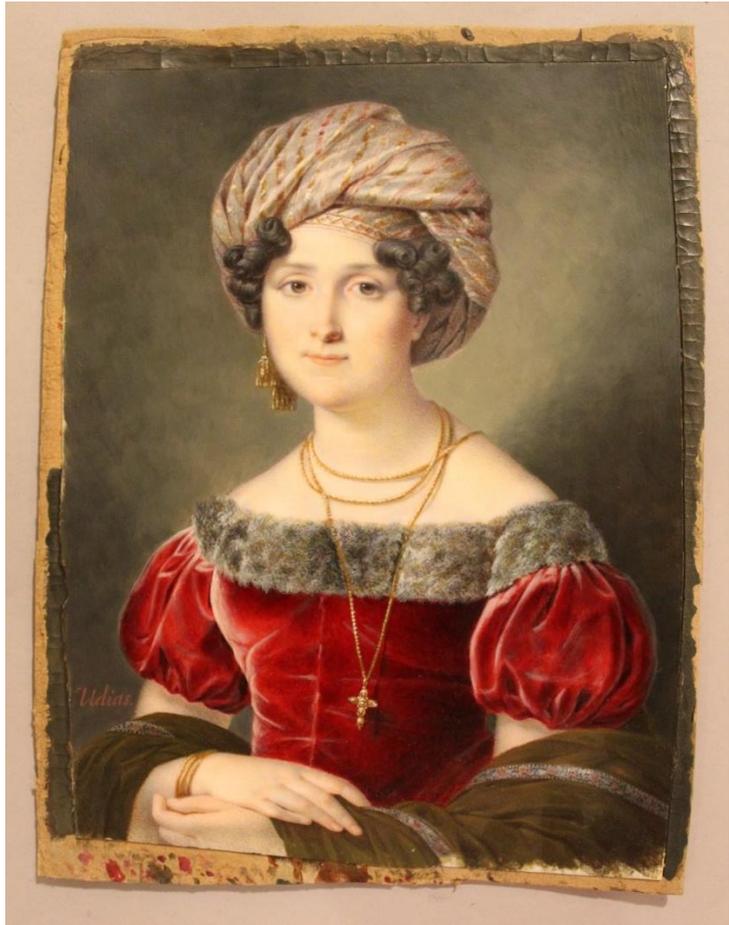
- El soporte de marfil, pintado al óleo, está montado sobre un cartón que, como se puede observar en la imagen, utiliza el artista para probar el color (parte inferior). El resto de los márgenes del cartón igualan el color del fondo y evitan que el corte desigual del marfil pueda verse tras el enmarcado. Sobre el cartón la superficie pictórica se encuentra craquelada.
