INFORME DE CONSERVACIÓN-RESTAURACIÓN

Mélignan de Trignan, Joseph Louis de

Retrato de dama

Nº Inventario: 0825

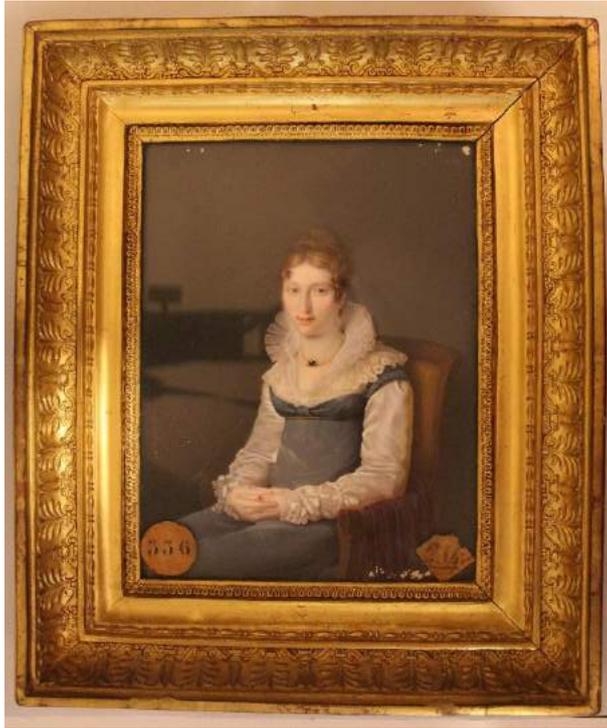
- Suciedad superficial tanto de la obra como del marco y el vidrio de protección.
- Sobre el vidrio se encuentran encoladas dos etiquetas de papel con antiguos números de inventario.

- El soporte es de papel, excepto en cara y manos, donde el artista lo sustituye por marfil, posiblemente para conseguir más luminosidad y transparencia en las carnaciones. Estas pequeñas láminas de marfil se encuentran deformadas y levantadas por los bordes. Asimismo, y debido a las deformaciones citadas, las finas vetas se aprecian por el anverso. Estos levantamientos del marfil han sido repintados en alguna ocasión.
Está montado sobre un cartón gris.

- La superficie pictórica se encuentra craquelada en aquellas zonas donde el grosor de la pintura es mayor, como es el caso de la esquina inferior derecha y la parte superior. Es aquí donde se han producido pérdidas puntuales de policromía. También se pueden apreciar desgastes de pintura en el fondo y parte inferior, en este caso por presencia de humedad.

- El marco de madera dorada también presenta suciedad superficial y pérdidas puntuales de oro.
- Varios orificios en la trasera del marco indican antiguos sistemas de montaje.

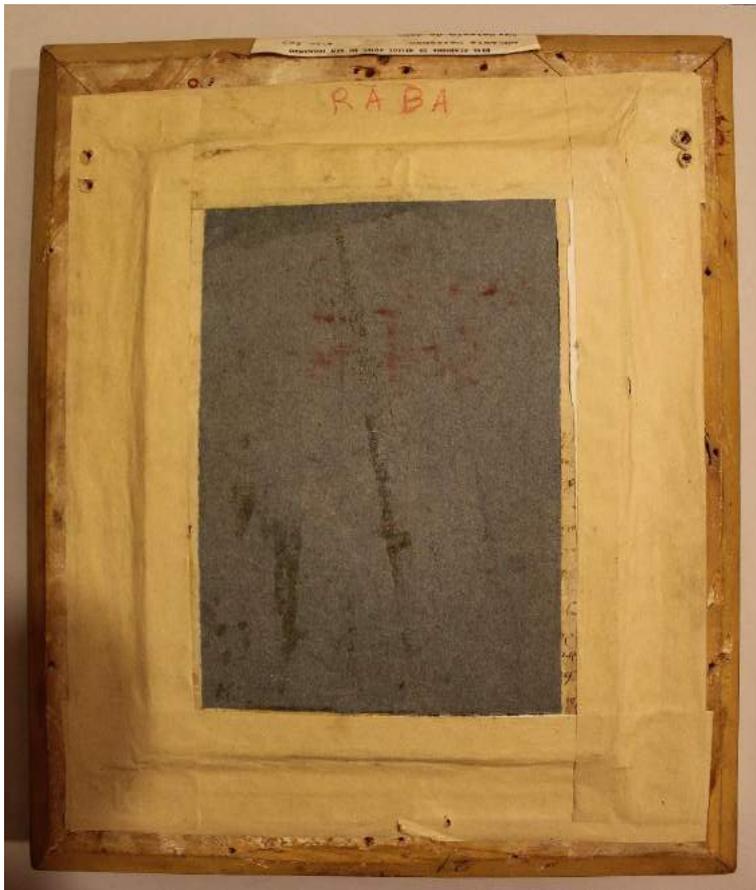
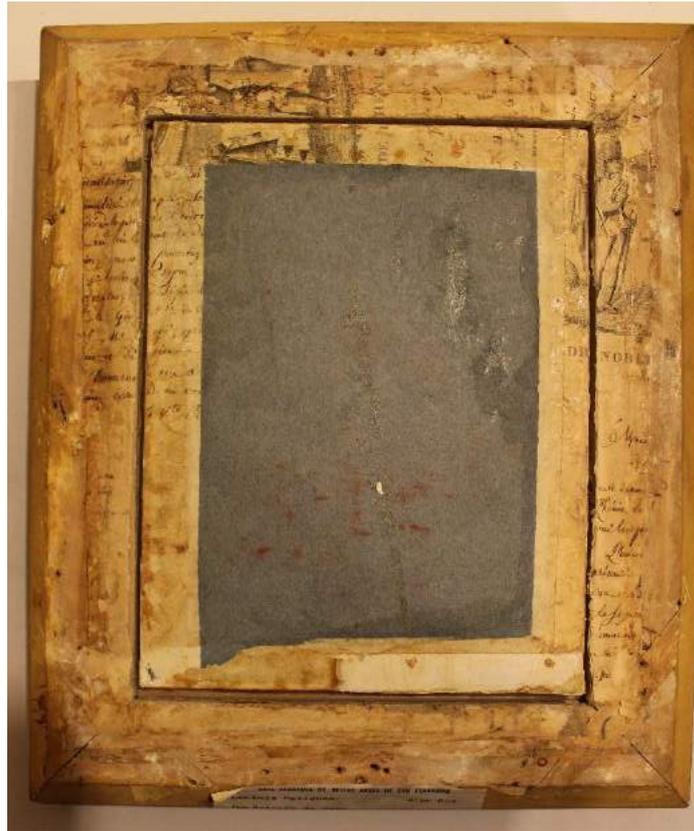
- La obra ya ha sido desmontada en alguna intervención anterior no documentada. Como se observa en las imágenes, el montaje original consistía en retazos de un papel impreso y manuscrito encolado mediante un adhesivo orgánico (tipo cola fuerte) al marco. Posteriormente se añadió un papel engomado.
