**SAN CAYETANO**

Nº de informe de restauración: 50

<b>REAL ACADEMIA DE BELLAS ARTES DE SAN FERNANDO</b>	SAN CAYETANO	
	Autor: Anónimo	
<b>Nº Inventario:</b> sin inventariar	<b>Fecha reconocimiento:</b> 15-10-2011 (Ángeles)	<b>Tipo de objeto:</b> OLEO SOBRE LIENZO
<b>Dimensiones:</b> Lienzo 136 x 98 cm		
<b>Etiquetas y números</b> En tiza blanca: nº 92 Etiqueta en el anverso 674

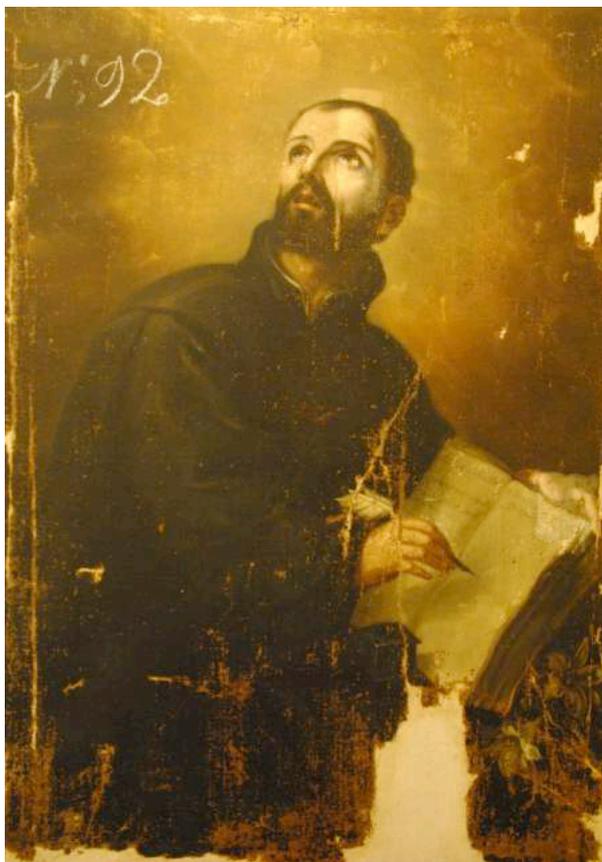
Bastidor fijo de madera de pino, sin biselar. Faltaba travesaño inferior que había sido sustituido en alguna intervención posterior por un listón de madera de pino claveteado.

El bastidor se marcaba en la superficie pictórica debido evidentemente a la falta de tensión que sufría la tela. Esta además estaba desclavada en su parte inferior.

El reverso presentaba acumulación de suciedad por la contaminación ambiental y el paso del tiempo.

La tela es de trama muy abierta y muy frágil por la oxidación que sufre esta.

Respecto a la capa pictórica esta presenta una capa superficial grasa debido a la contaminación ambiental. Baso esta aparece un barniz muy oxidado.

Presenta grandes pérdidas de soporte, con desgarros y roturas de gran importancia.

En el reverso se apreciaba una gran cantidad de parches.

Muchas pérdidas de capa pictórica y de preparación en toda la superficie, sobre todo en aquellas áreas de desgarros y pérdidas de soporte.

Sufría una descohesión entre capa de preparación y capa pictórica.

- Documentación fotográfica del estado de conservación.
- Protección de la obra mediante papel Modelspan.
- Desmontaje del lienzo respecto del bastidor.
- Se llevó a cabo una limpieza exhaustiva del reverso por medios mecánicos.
- Sentado de color, de craquelados y levantamientos.
- Debido al mal estado del soporte se decidió llevar a cabo la forración de la obra. Para ello se utilizó “Tela de lino tipo Velázquez, de trama fina” y como adhesivo se utilizó la fórmula de la gacha.
- Montaje del lienzo en un bastidor nuevo de pino de Soria, con esquinas móviles y cuñas, mediante grapas de acero inoxidable. Sus medidas cm.
