Nº Informe restauración: 119

**INFORME DE RESTAURACIÓN
 SAN ELOY**

REAL ACADEMIA DE BELLAS ARTES DE SAN FERNANDO	San Eloy	
Nº Inventario: 136	Fecha reconocimiento: 8/1/2014	Tipo de objeto: OLEO SOBRE LIENZO
Dimensiones: Con bastidor antiguo: 110,5 x167,5 cm Lienzo 109,5 x 165,5 cm.		Nº inv. Del bastidor: C/2/p618
Números de inventario en anverso de la obra: Nº Etiquetas anverso: 398 almacén Romboidal: la tiene pero sin poder identificar Sello dentado 672 Referencia de Pérez Sánchez 136, Inventario Azcárate 1422, madrileño mitad del S-XVI Anónimo Tiza blanca: Nº 3, 12

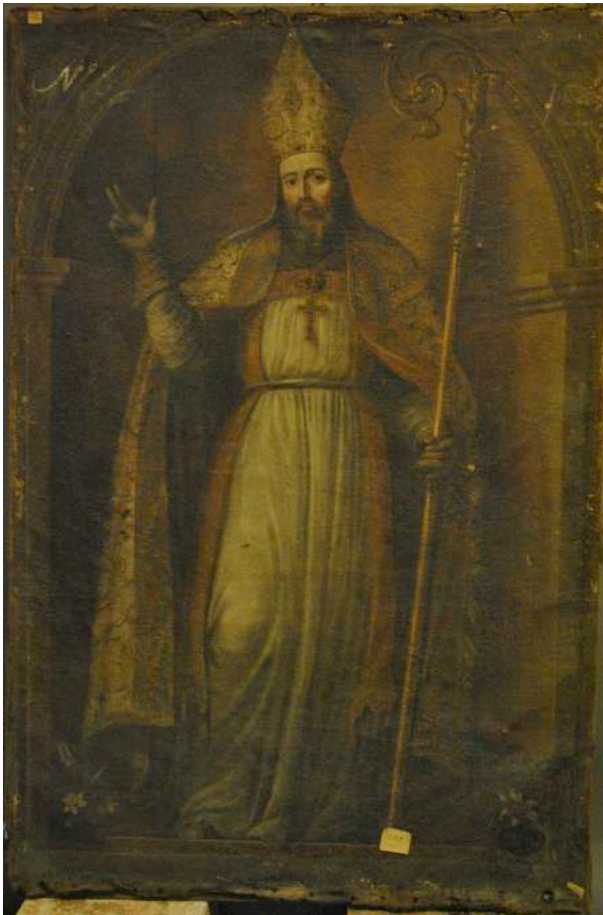
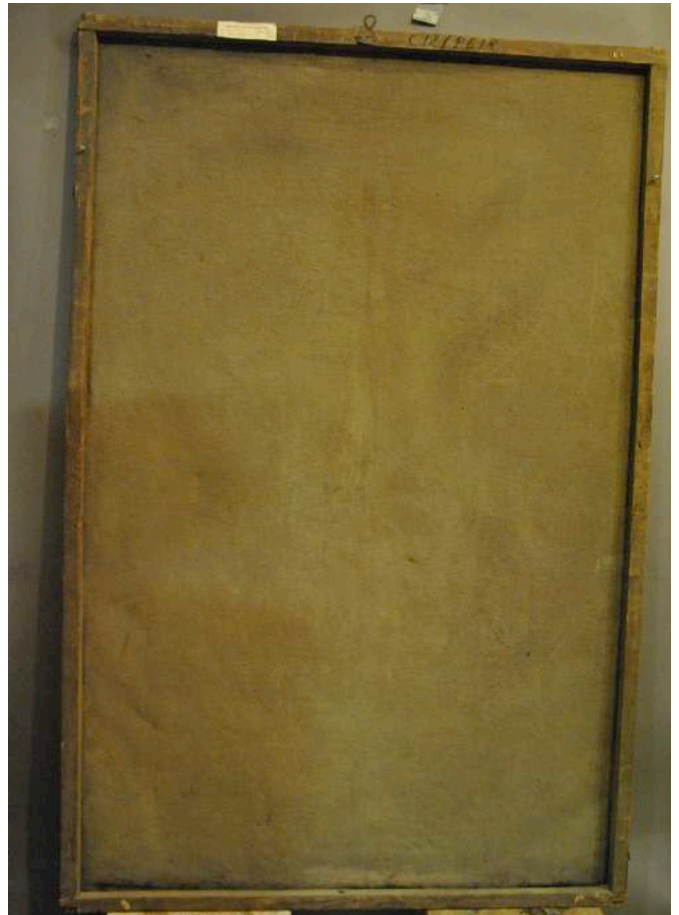
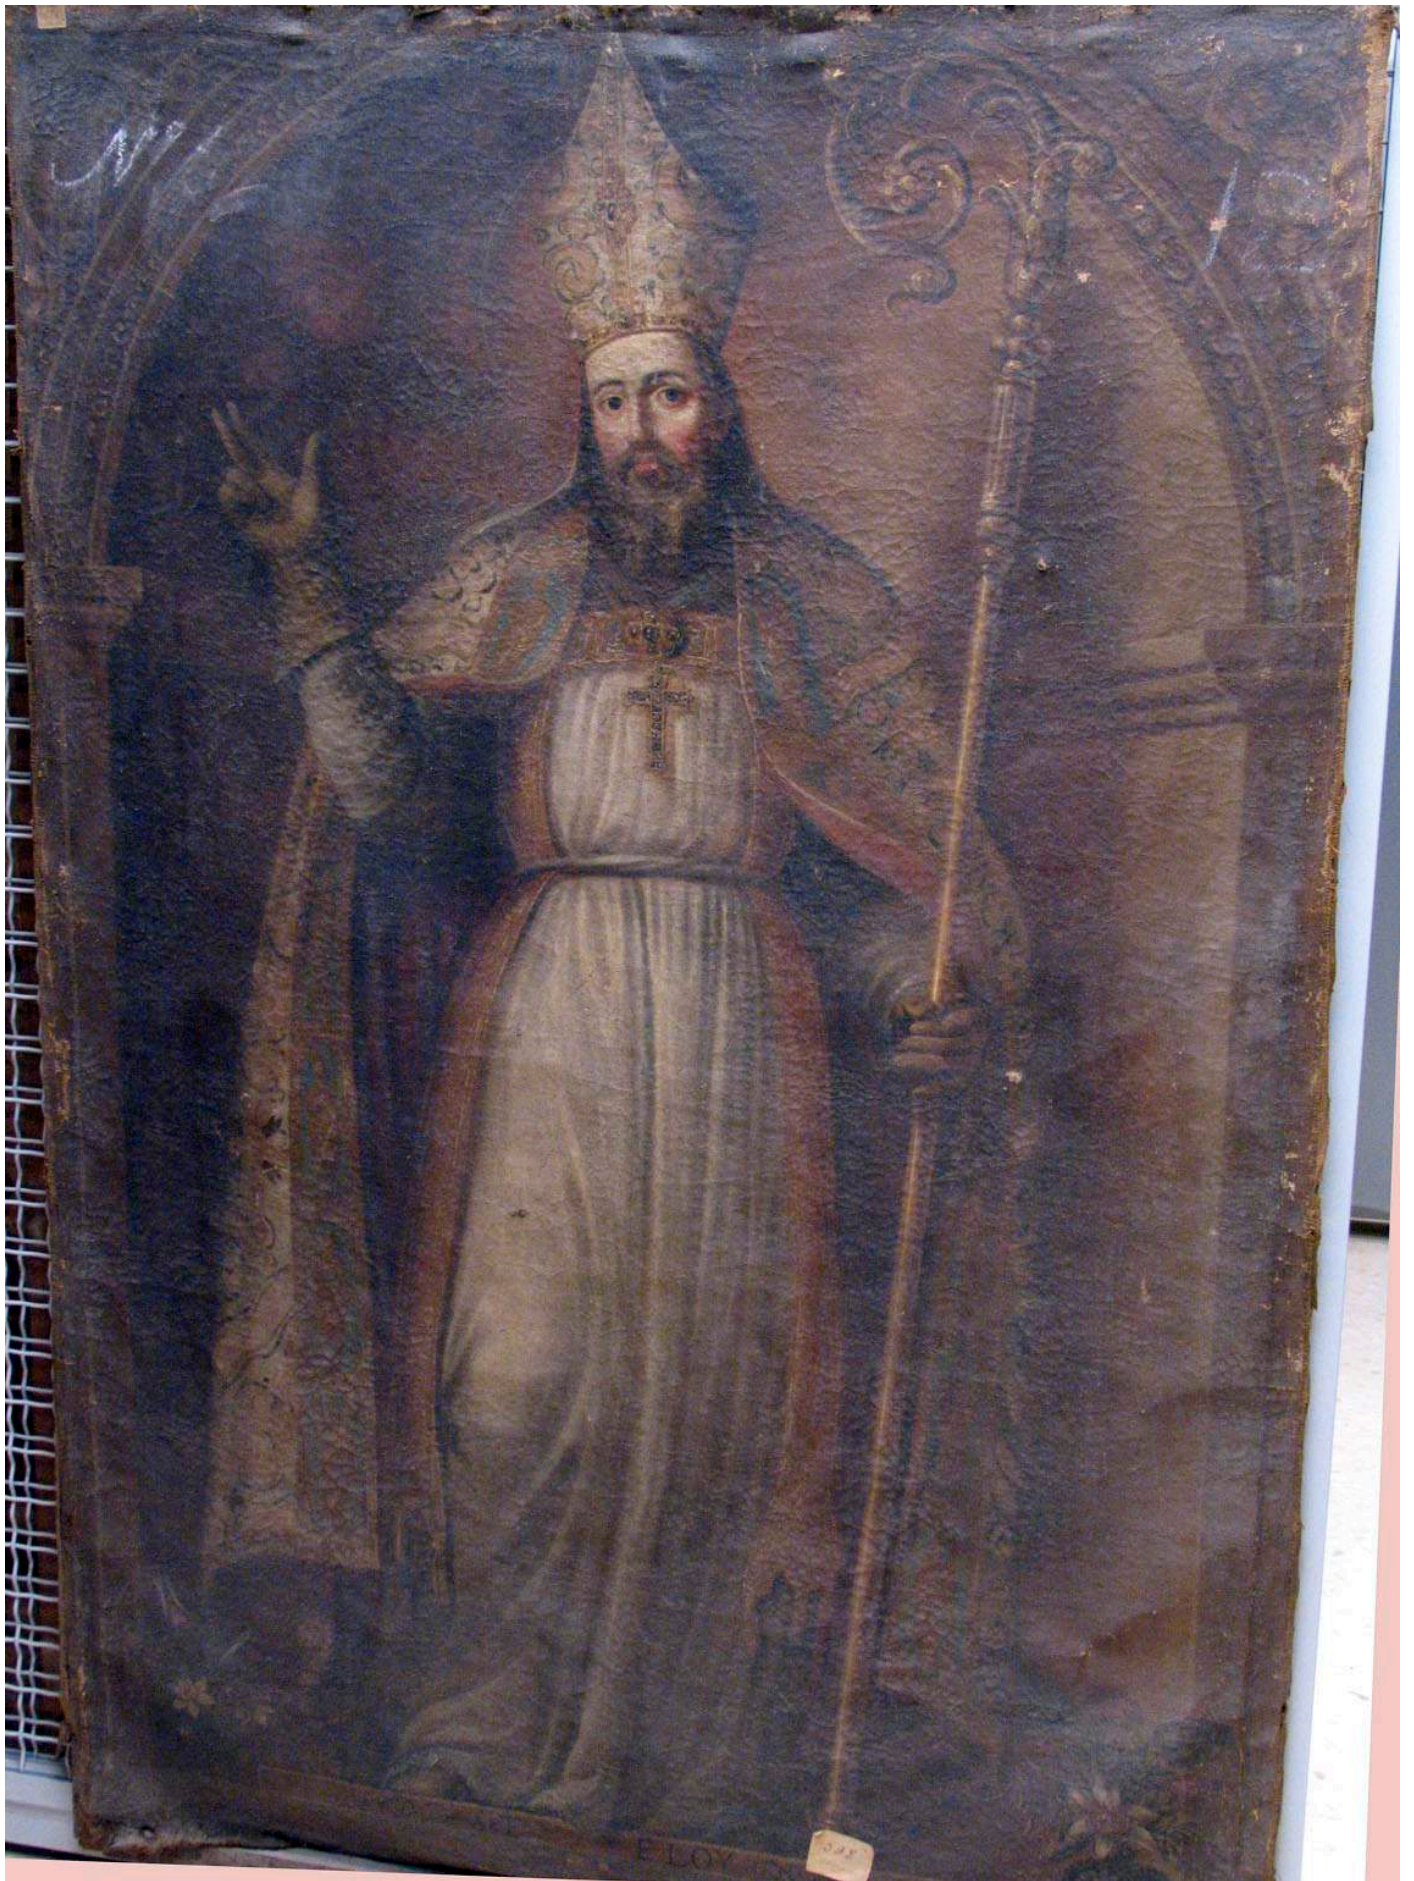
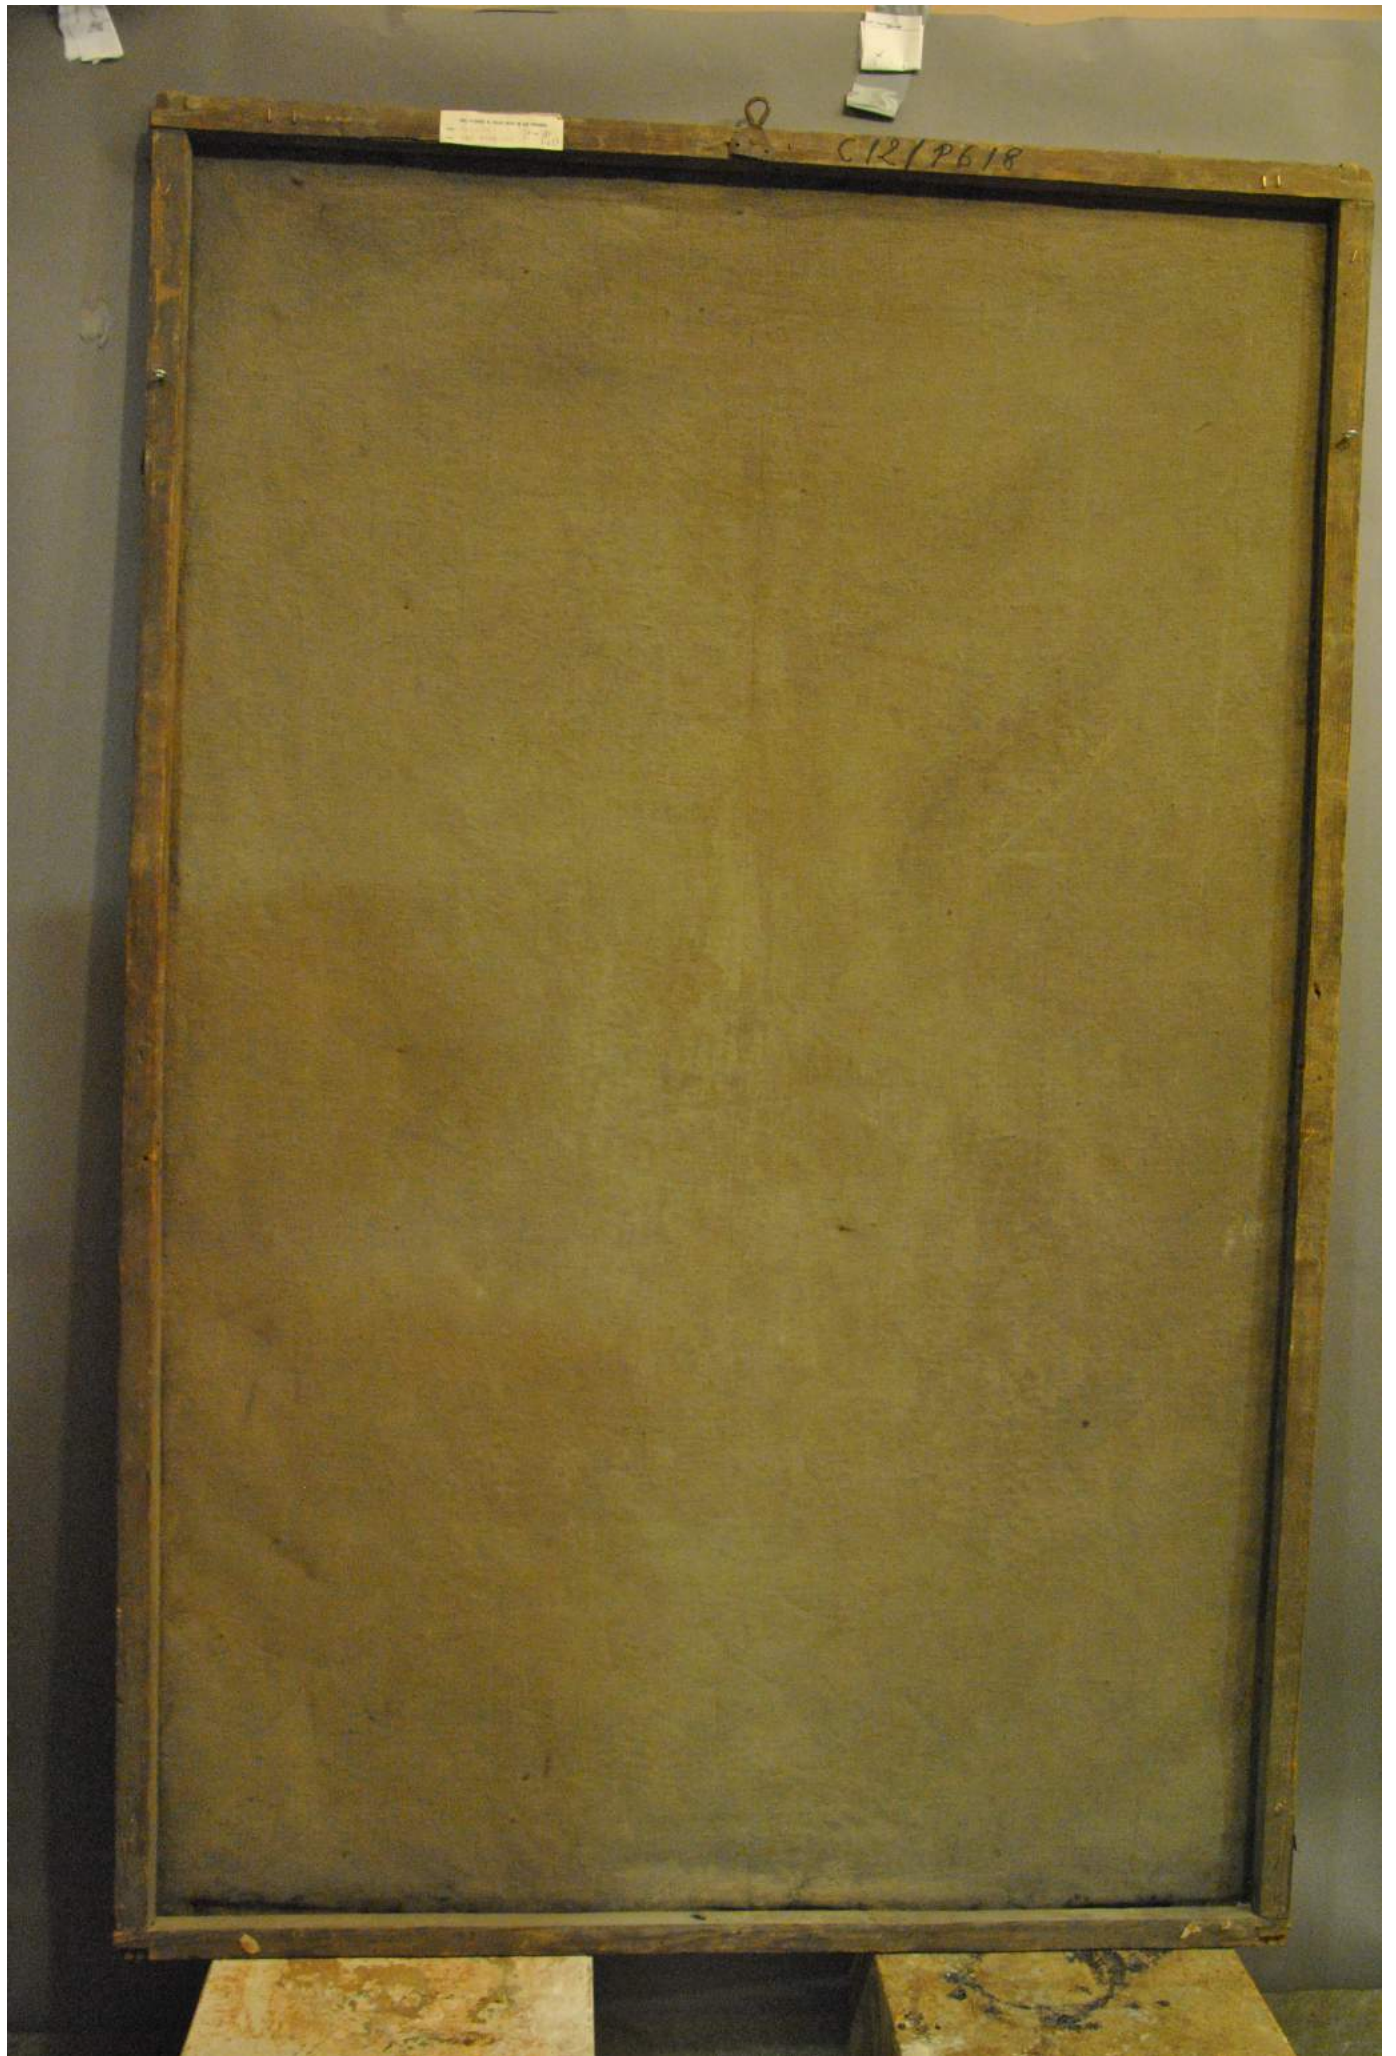
ESTADO INICIAL DE CONSERVACIÓN

- Posiblemente original. La zona perimetral del soporte está tan deteriorado y con tanta pérdida que ha sido sujetado al bastidor por en anverso del lienzo. Se han encontrado tachuelas y grapas modernas.
- Por el reverso el soporte, de lino con trama muy cerrada y pequeña, presenta gran acumulación de suciedad producida por el paso del tiempo. También registra un color amarillento lo que nos dice que se ha ido oxidando, por lo que la hace más frágil y quebradiza.
- El soporte sufre deformaciones debidas a un bastidor inadecuado. Aunque es de esquinas móviles, no tiene cuñas de tensión. Con muy poco grosor en los travesaños, esto hace que sufra deformaciones en la madera por los cambios de

humedad relativa. Estas deformaciones se deben también a la pérdida de sujeción del soporte respecto del bastidor.

- Se aprecia en el anverso las marcas del bastidor.
- El anverso de la obra presenta sobre su capa pictórica una capa de barniz amarillento debido a su oxidación y de aspecto desigual con ligera opacidad en zonas puntuales. Sobre este barniz se registra una gruesa capa de suciedad provocada por la contaminación ambiental.
- La capa pictórica está muy craquelada llegando a provocar desprendimientos en las zonas más frágiles como es el perímetro de la obra.
- Pérdidas de la capa pictórica. Sobre todo en el perímetro de la tela. También alrededor de los orificios de las antiguas tachuelas y en pequeños golpes accidentales producidos en manipulaciones de la obra.
