Nº de informe 34 11

Autor: José de Madrazo

Título: Retrato de D^a Josefa Tudo. Pepita Tudo, Condesa de Castillo Fiel.

Técnica: Óleo sobre lienzo

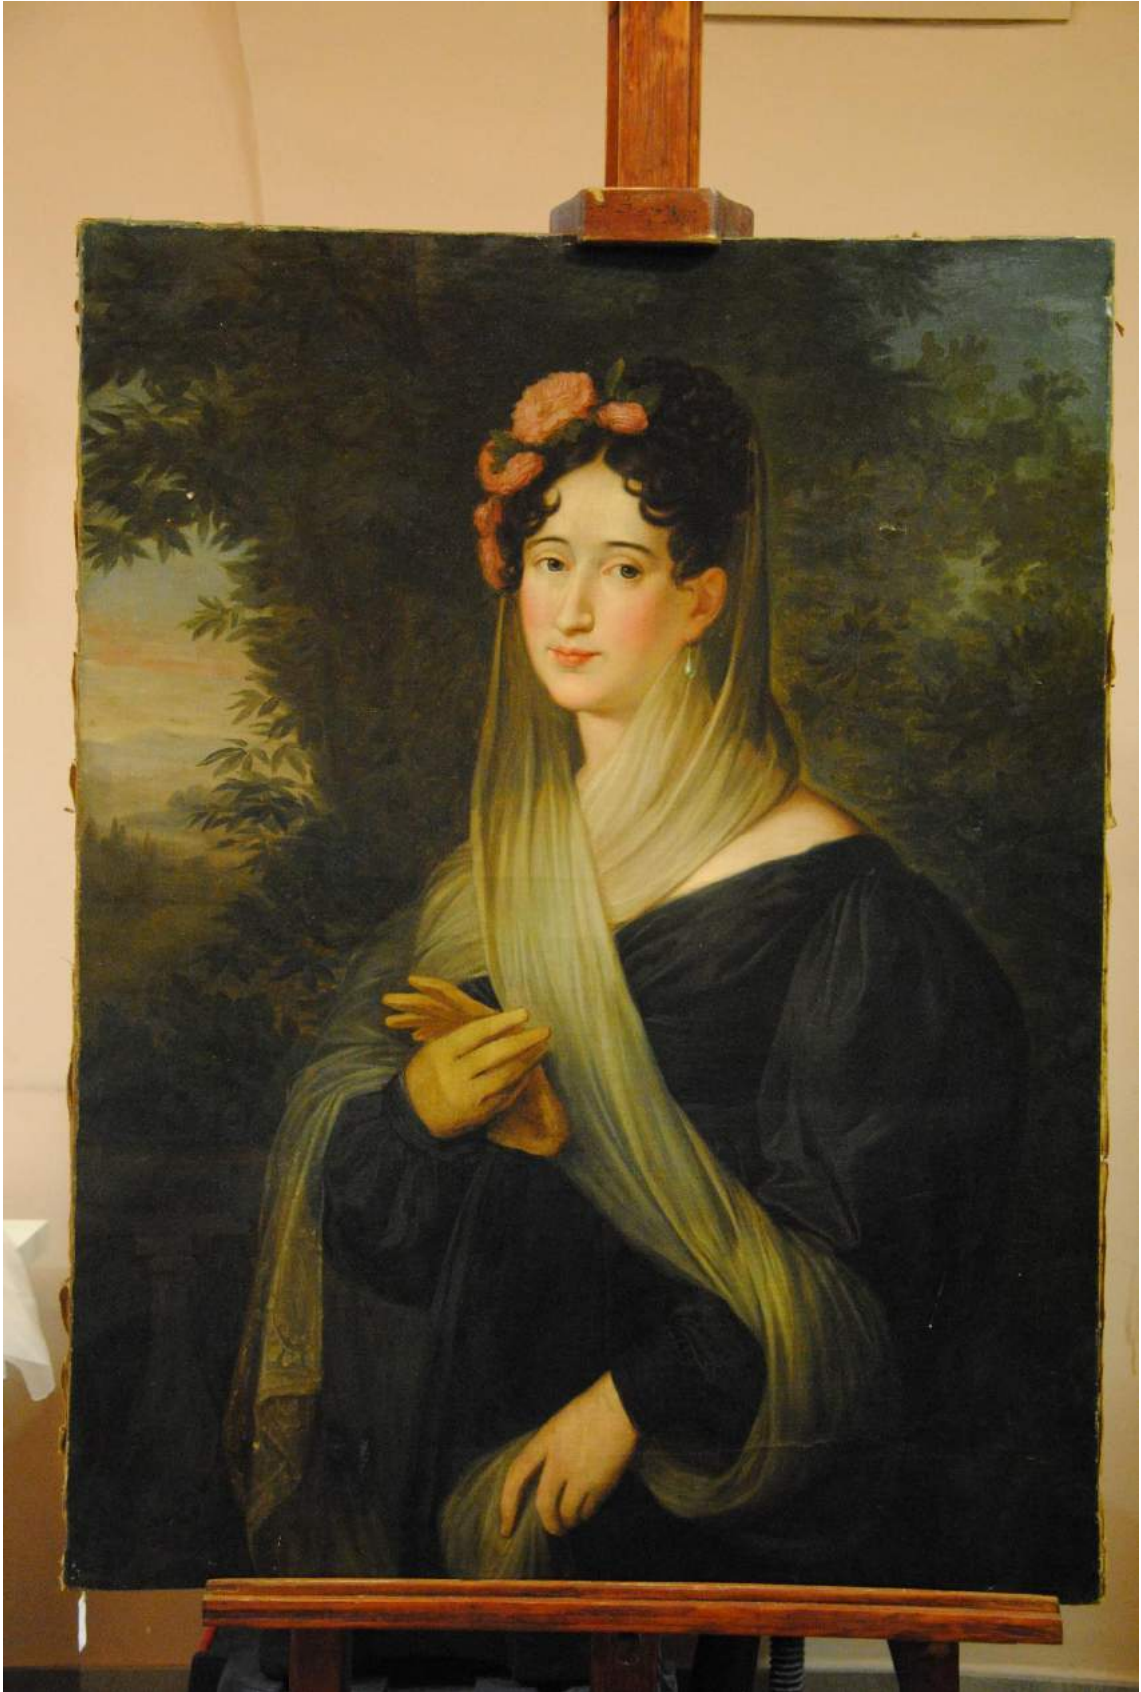
Inicial anverso

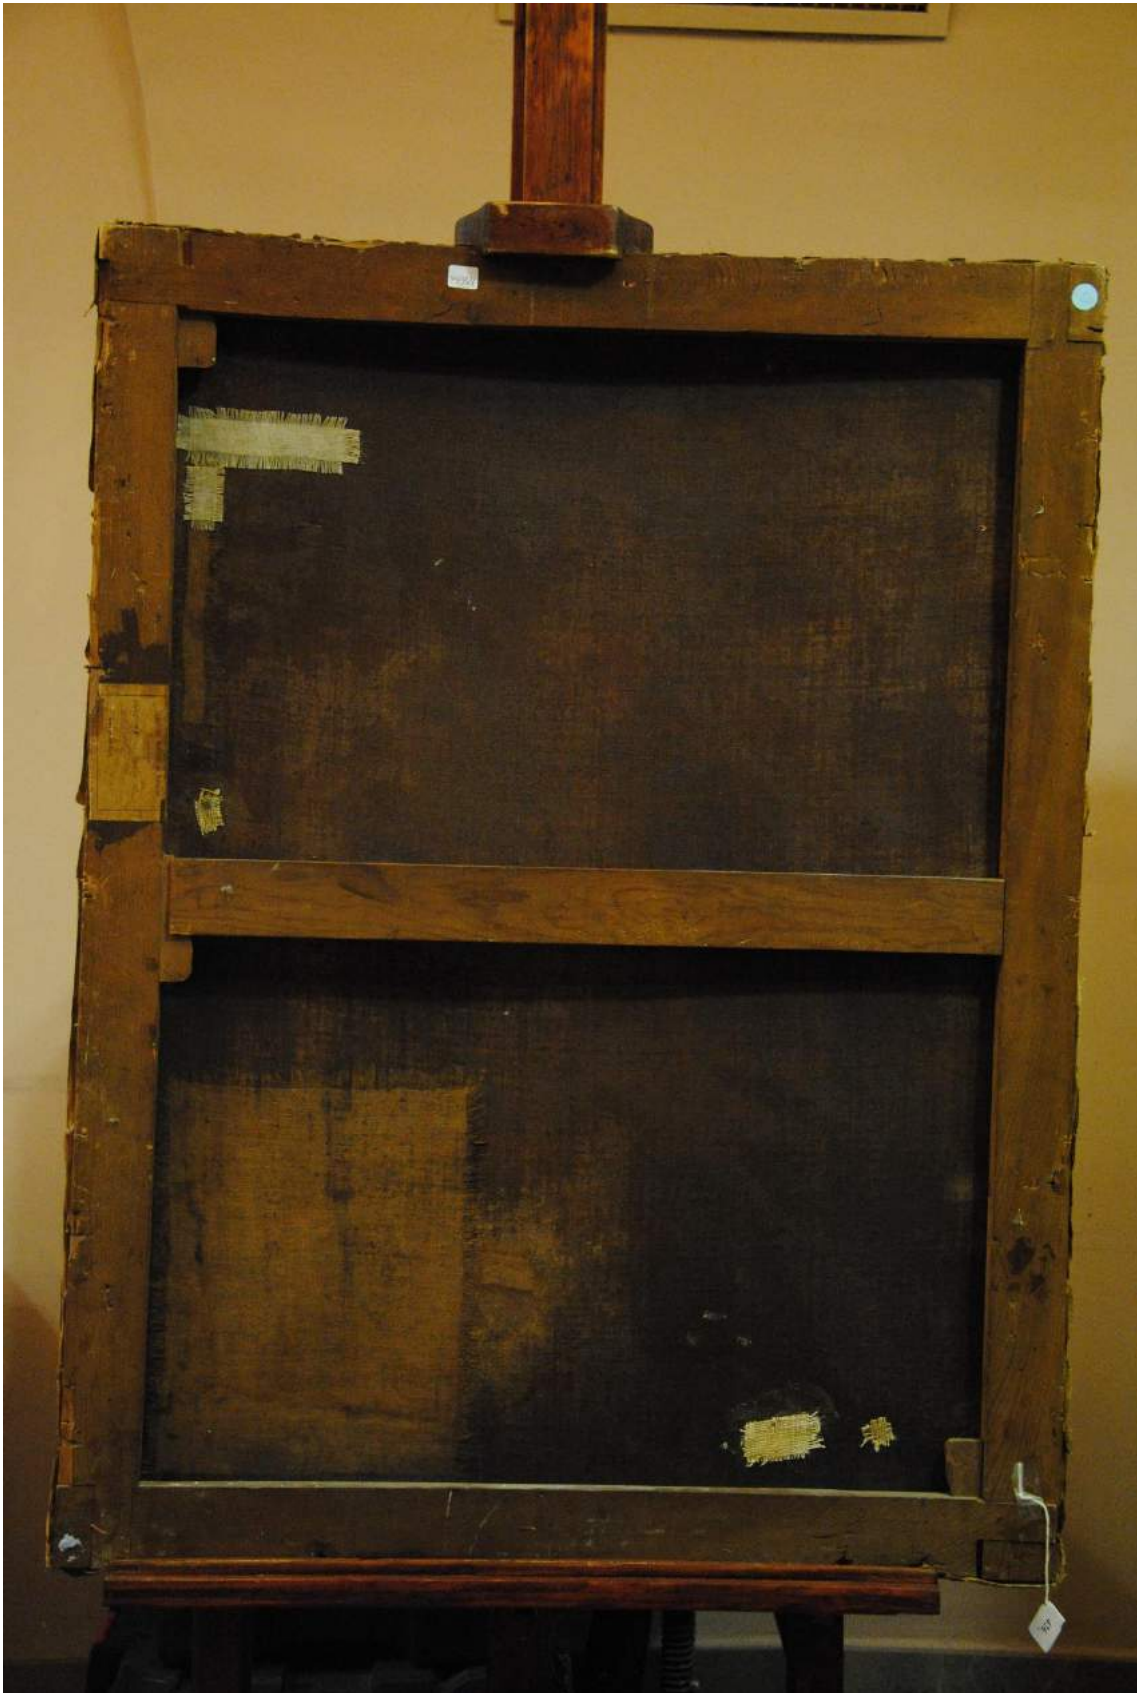
En cuanto a los daños antiguos se observan en el reverso de la obra parches de lino burdo para sujetar roturas en el lienzo.

El bastidor no presenta rebajes en la zona de contacto con la tela por esta razón se marca perimetralmente en la tela.

Inicial reverso.

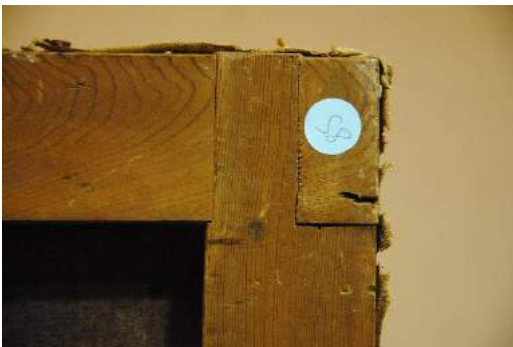
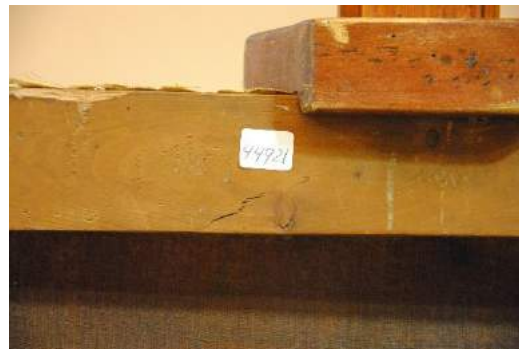
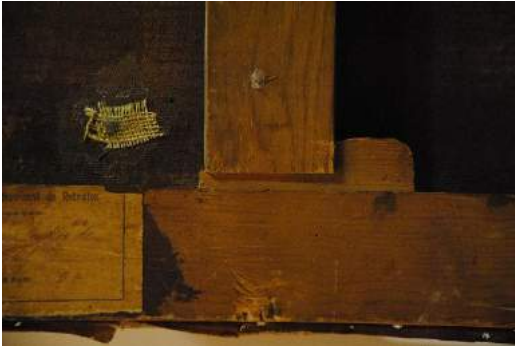
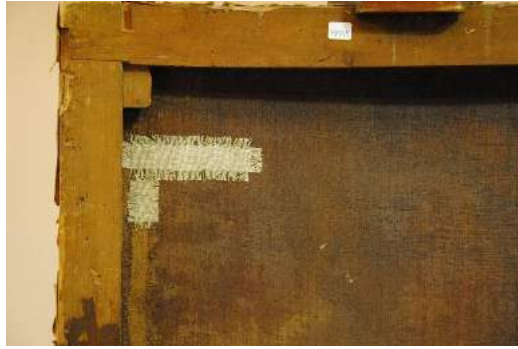
Detalles del reverso de la obra.

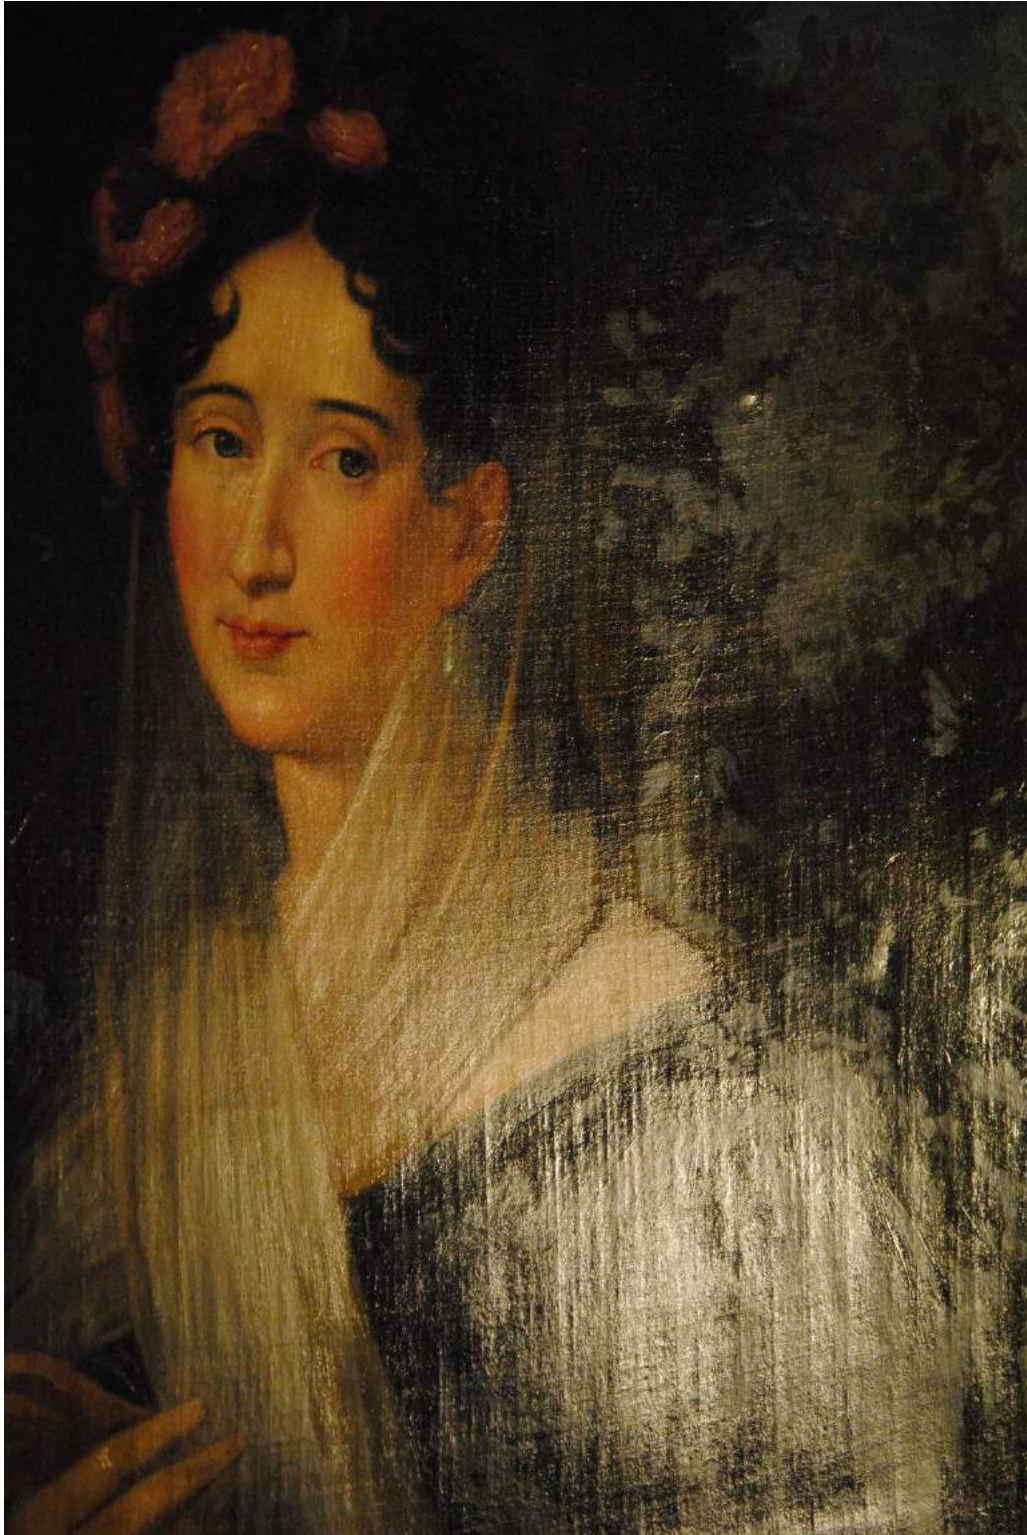
Imagen de la obra visualizada con luz rasante.

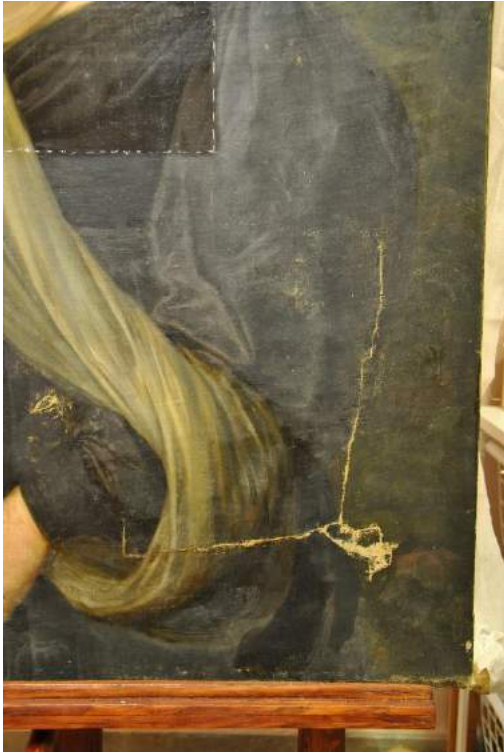
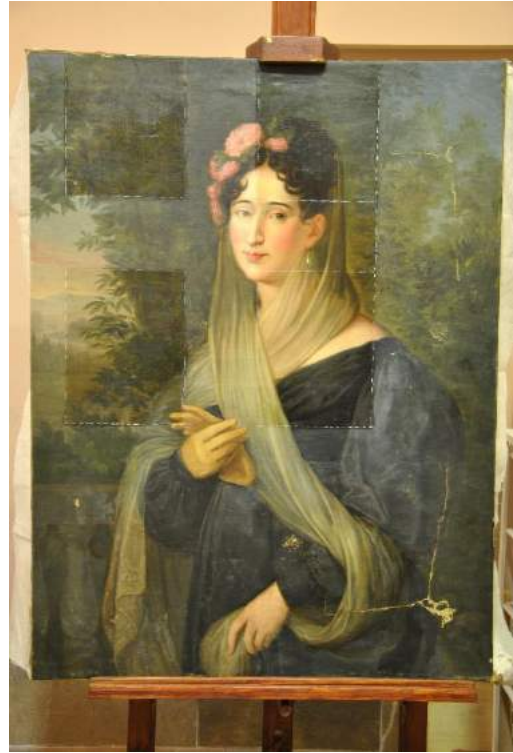
Detalles de limpieza.
