**INFORME DE CONSERVACIÓN Y RESTAURACIÓN**  
**Óleo sobre lienzo**  
**Sánchez Saravia nº inv. 209**

Junio de 2015

**Autor:** Diego Sánchez Saravia  
**Título:** Escena romántica, Salón de Reyes de la Alhambra de Granada.  
**Medidas:** 109 x 48,5 cm.  
**Etiquetas:** Circular, inv. De Madrazo, losange Ribera, ilegible.  
**Inscripciones:** Tinta metaloacida, sobre el bastidor, Ballester.

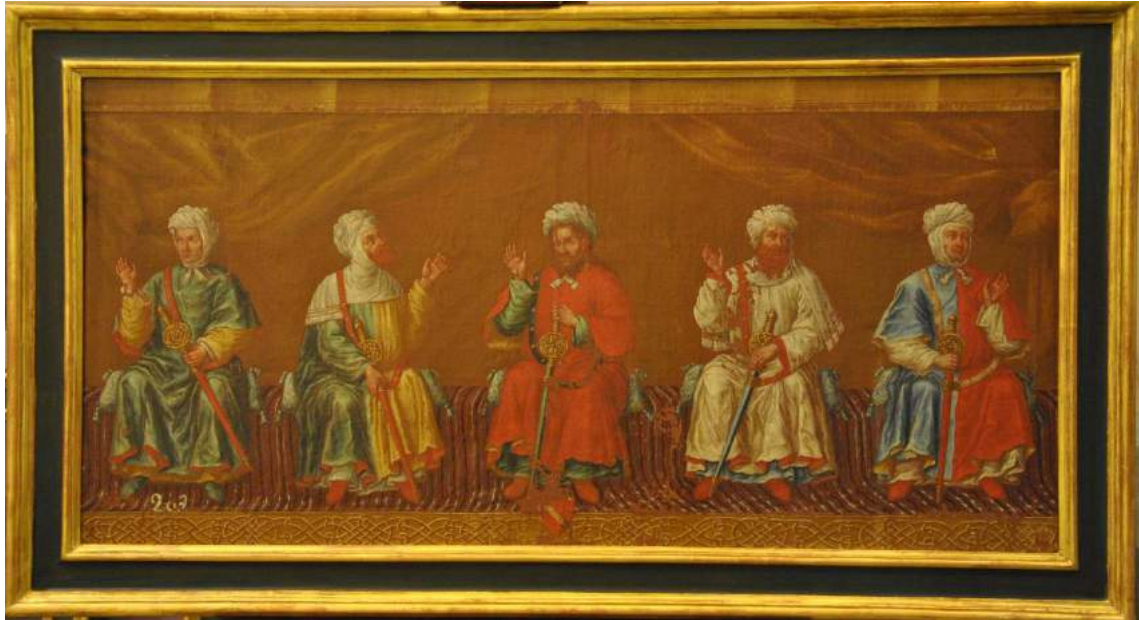
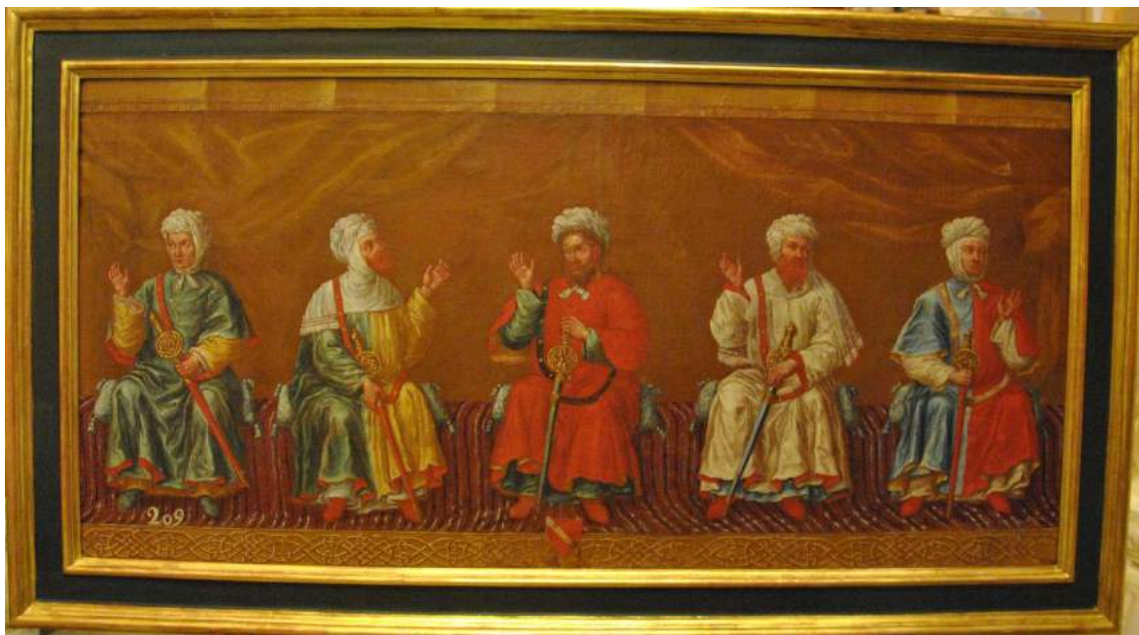
Fotografías inicial y final
