INFORME DE CONSERVACIÓN Y RESTAURACION RABASF
Nº de registro de restauración: 301 / 20

“El platero Antonio Martínez”
Francisco de Bayeu (1734-1795)

107,5 x 87,5 x 7,5 cm Marco
87,8 x 69,7 x 1,8 cm Lienzo

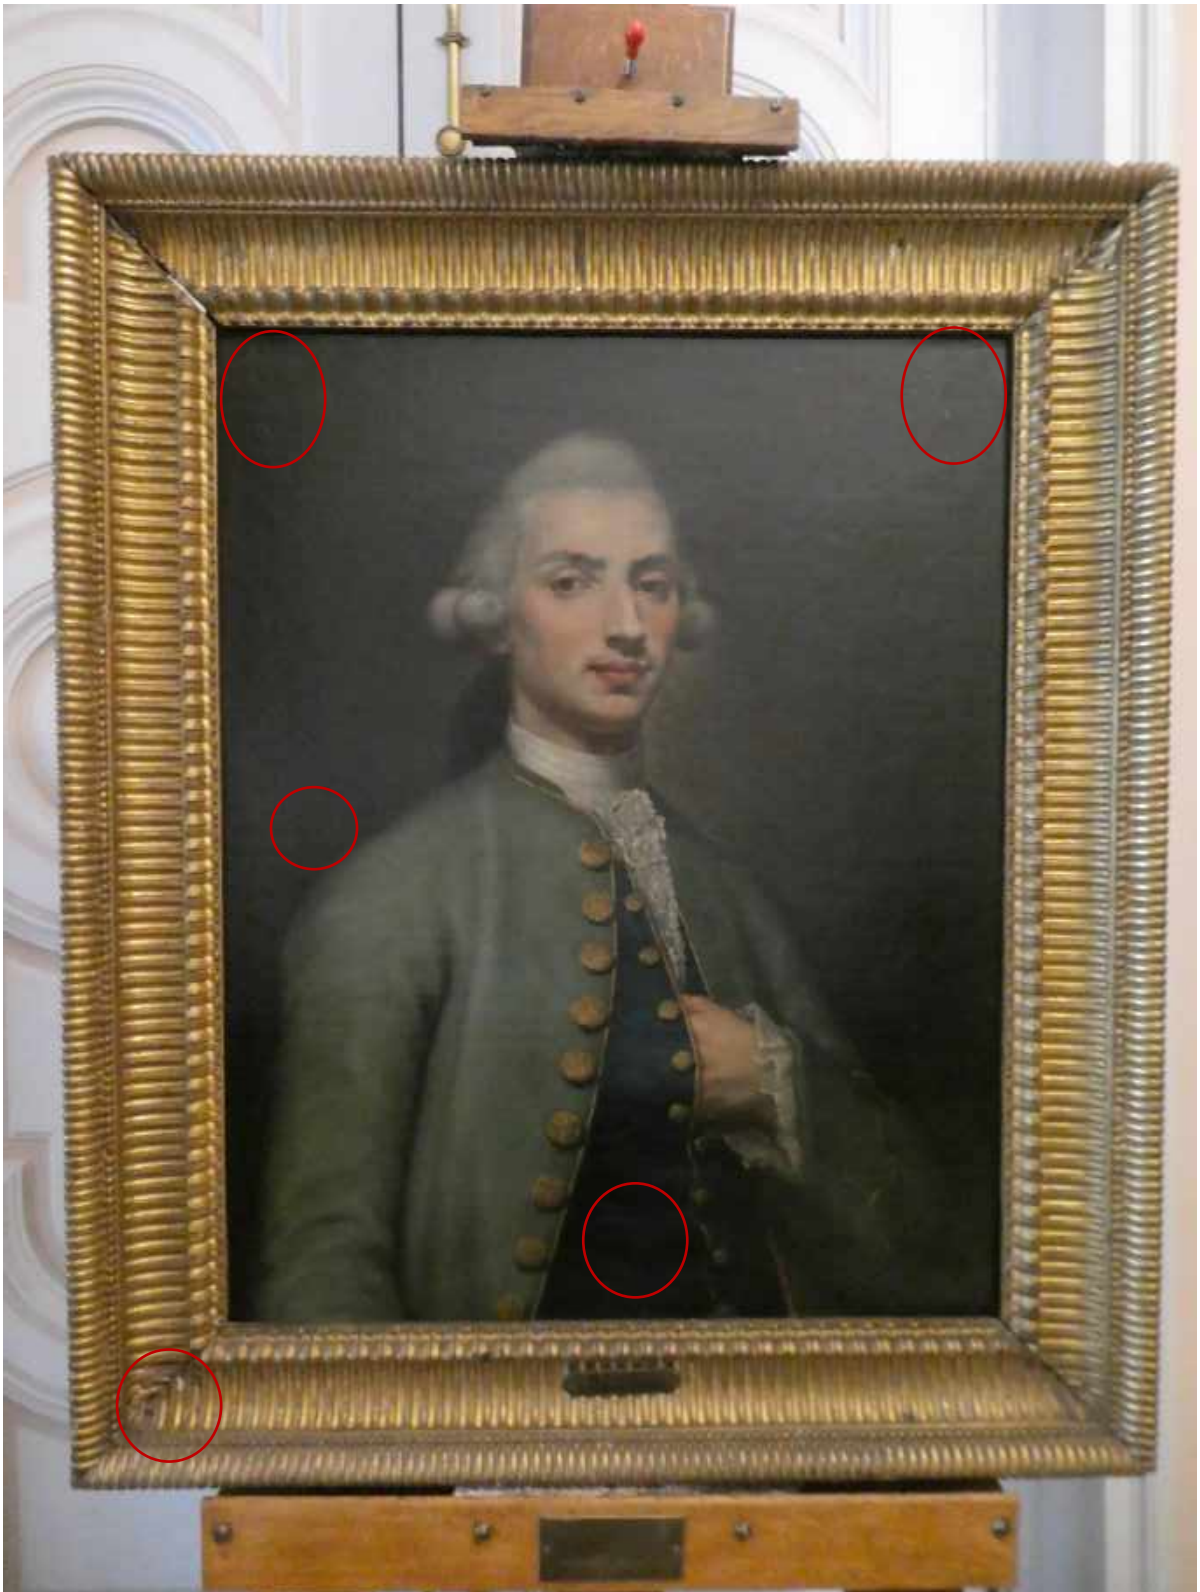
Se trata de un óleo sobre lienzo, enmarcado, en muy buen estado de conservación, no se detecta ningún problema salvo un ligero amarilleamiento del barniz y pequeñas pérdidas antiguas de la capa pictórica en los vértices superiores y reintegradas cromáticamente (revisión UV), así como una pequeña pérdida en el azul del chaleco y una en la casaca verde (se adjuntan fotografías).

Zonas con pequeñas pérdidas de materia.

Estucado de pérdidas de materia pictórica.

Reintegración cromática de estucos.
