**INFORME DE CONSERVACIÓN Y RESTAURACIÓN**

Nº de inventario: 1559

David Teniers III,

“Jesús predicando en el templo a los Doctores de la Iglesia”

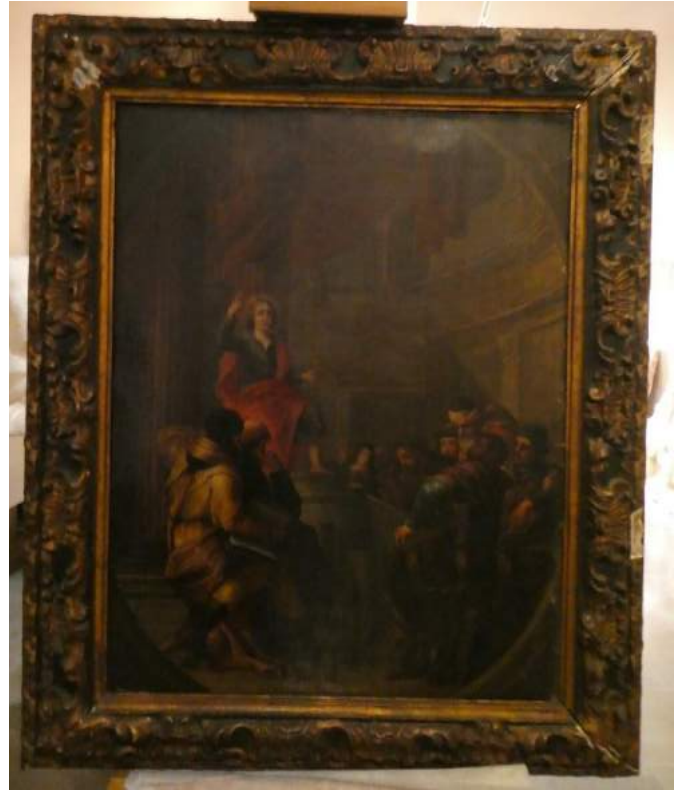
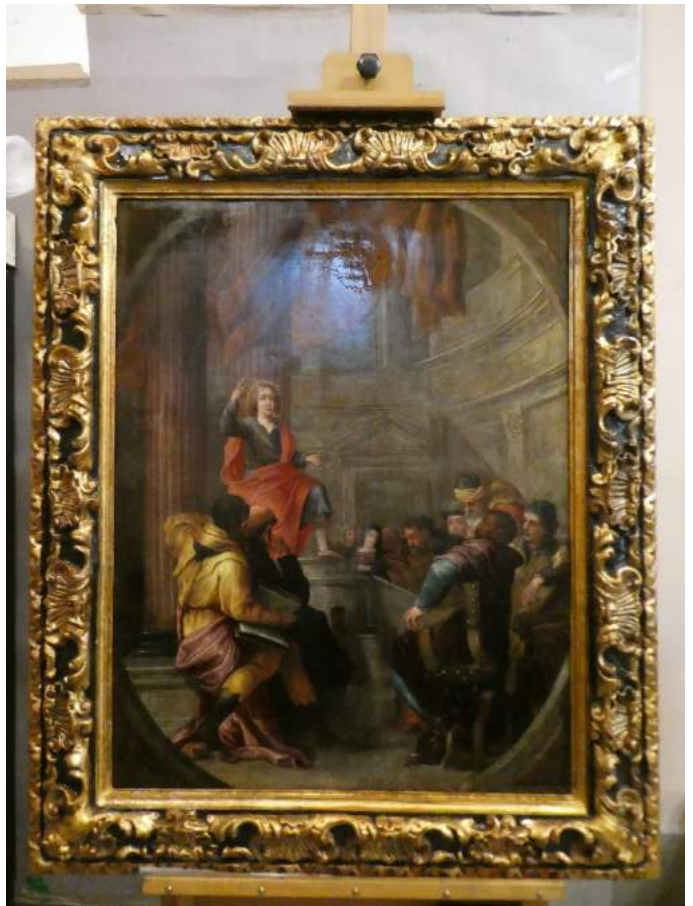
RELACIÓN FOTOGRÁFICA  
fotografía inicial / final

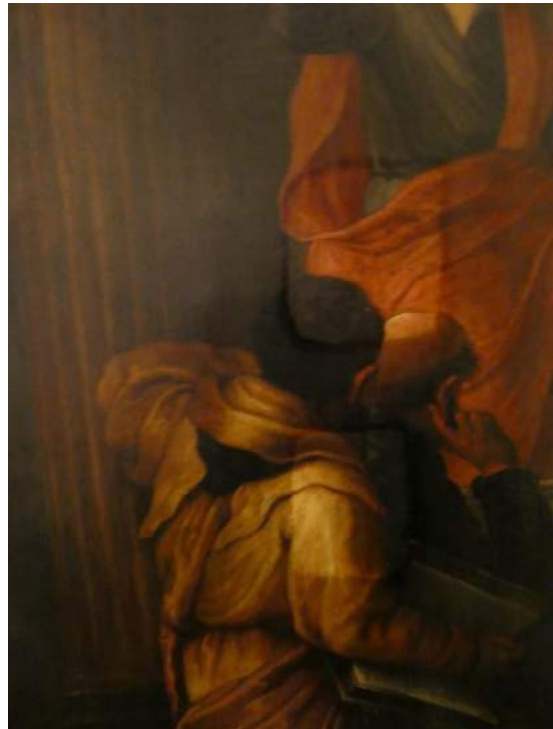
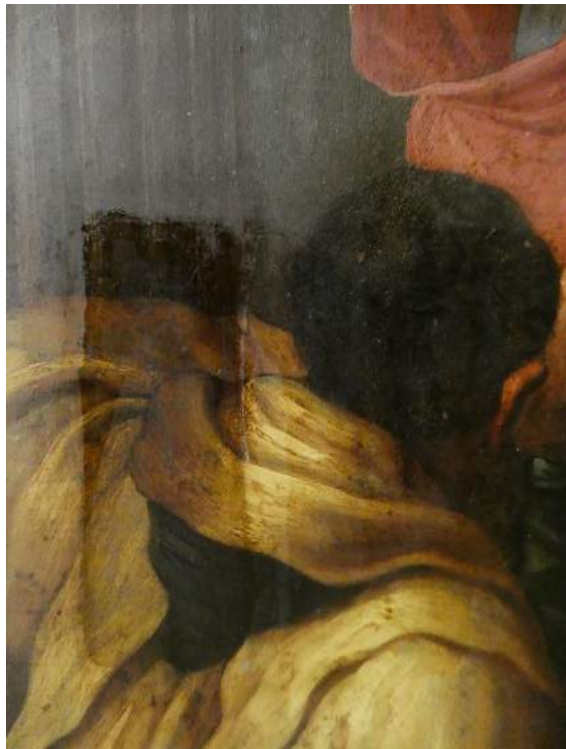
Detalle de eliminación de barnices

Eliminación físico / química de los barnices alterados.

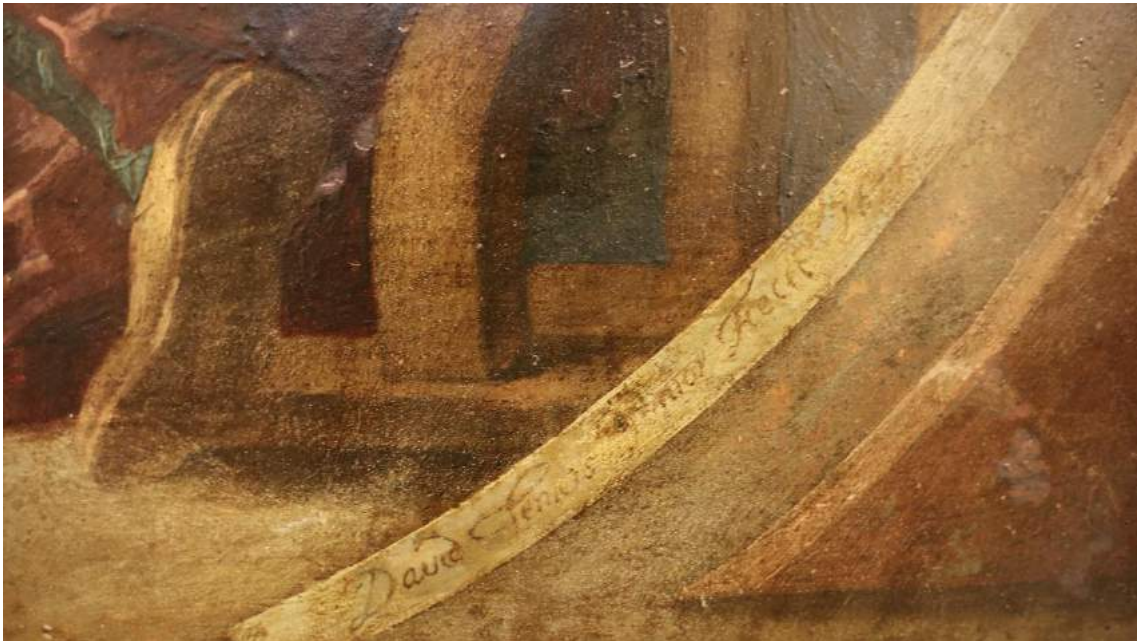
Firma de la obra.

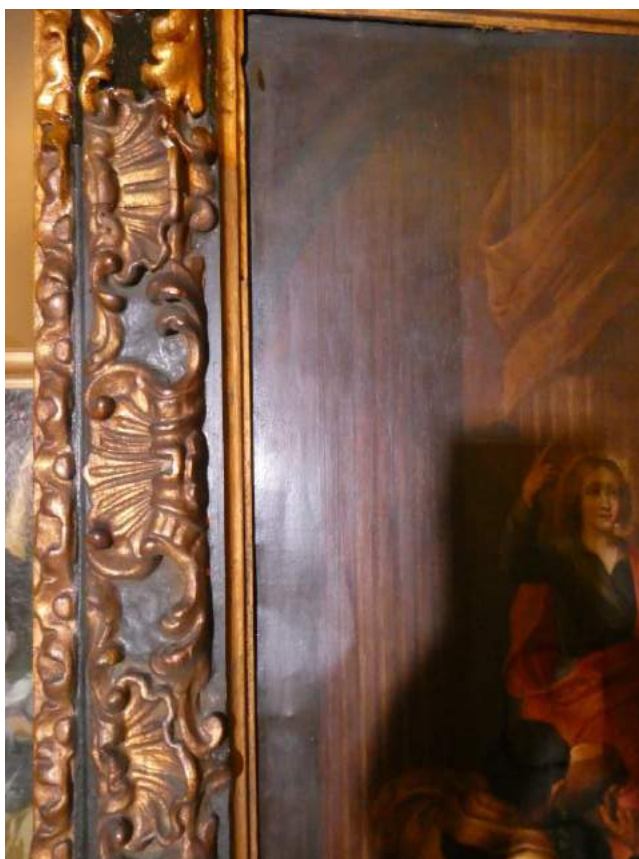
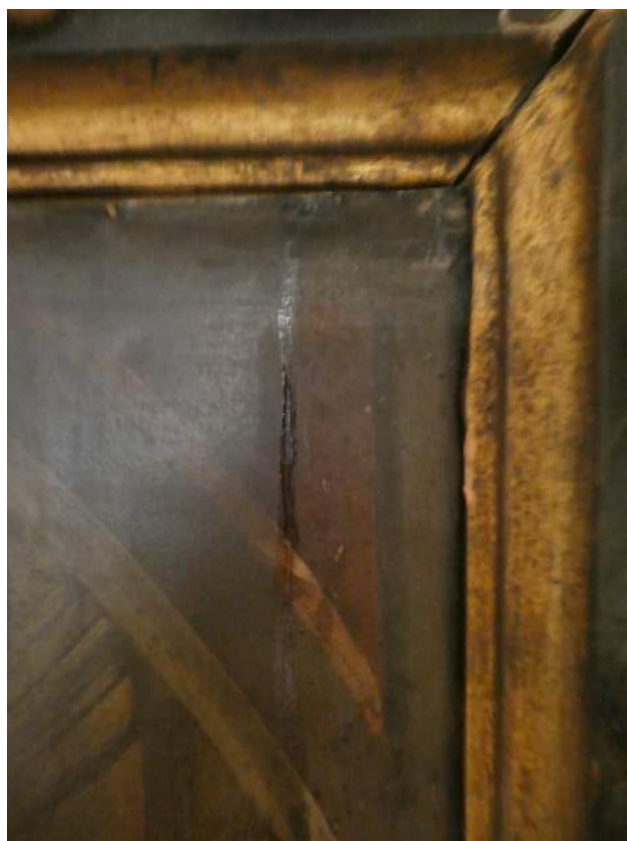
La capa pictórica presenta buena adherencia con pequeñas perdidas debido a algún golpe, también se observa una gruesa capa de barniz muy oxidado (marronaceo) aditivado con betún de Judea.

El oro y la capa pictórica también se encuentra impregnado por el barniz con betún de Judea que enmascara la calidad y el color del oro.

Detalle de oxidación de capas superficiales, en la obra y marco

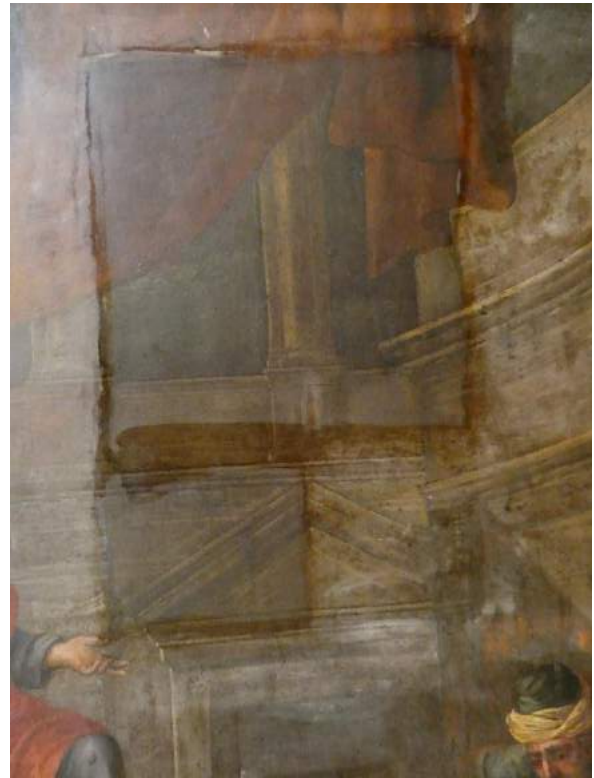
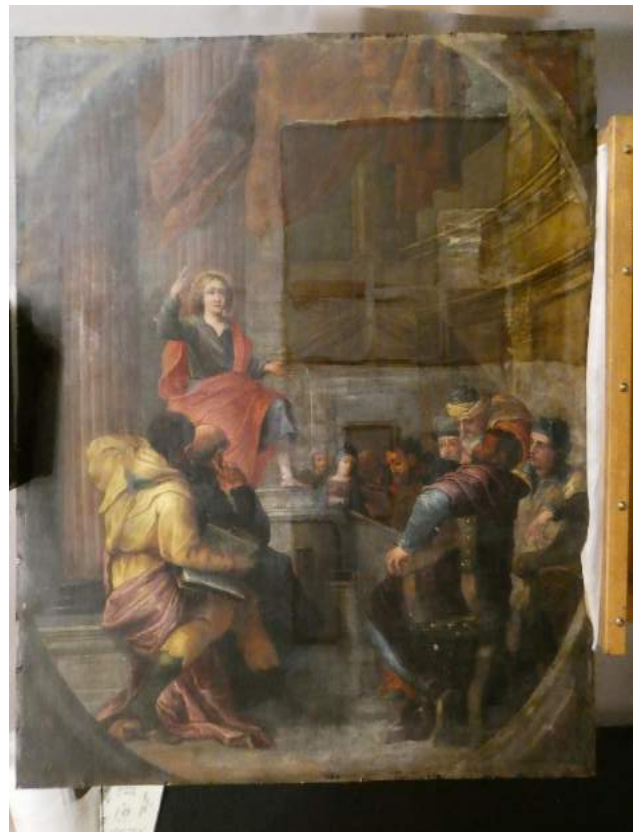
Detalle de eliminación de barnices oxidados

Eliminación físico / química de los barnices alterados.

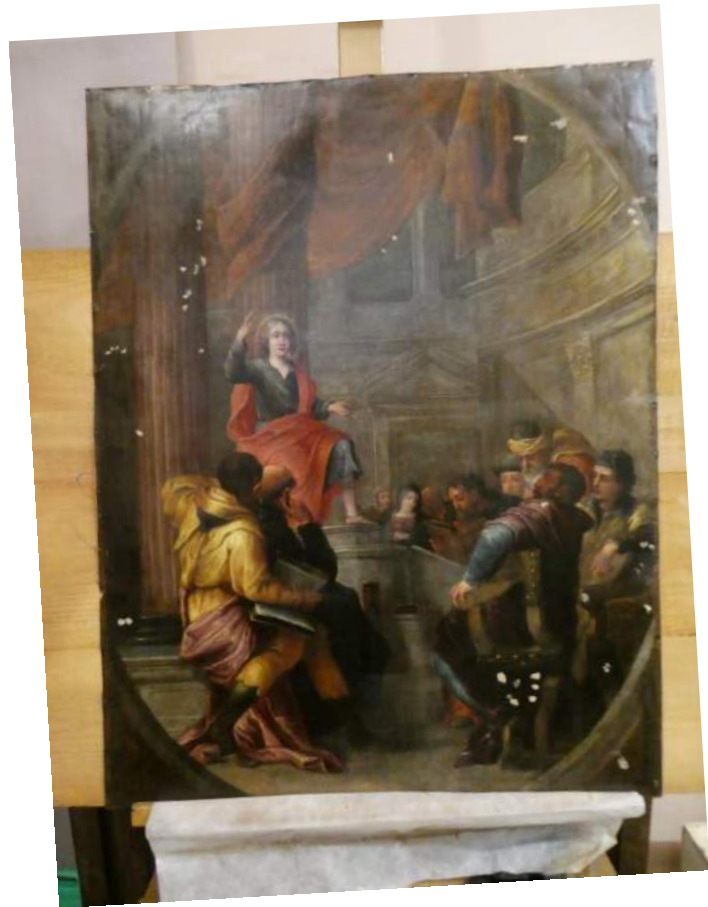
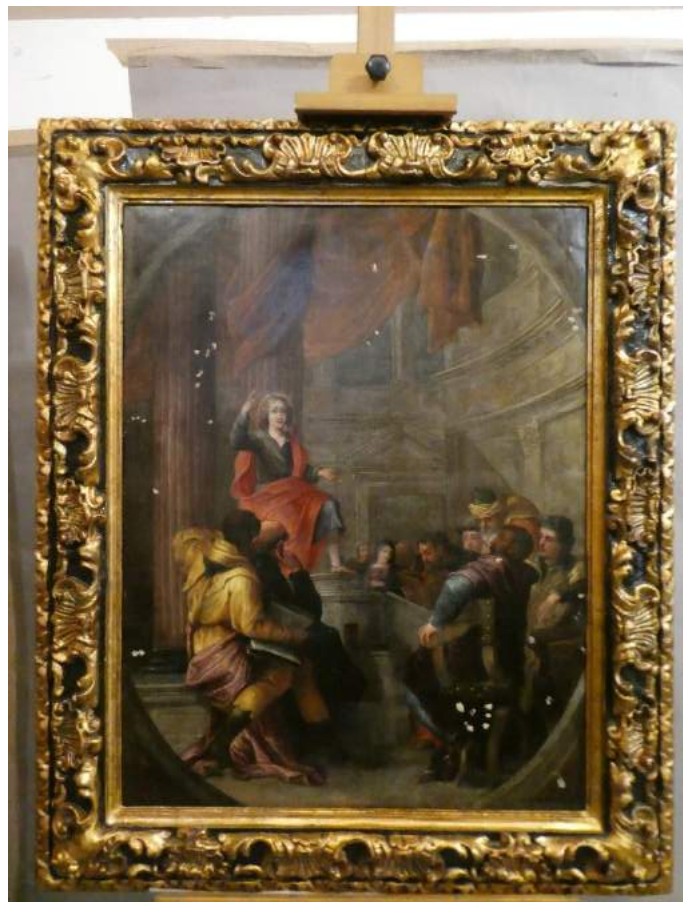
Estucado de pequeñas perdidas pictóricas

Reintegración cromática de pequeñas pérdidas.

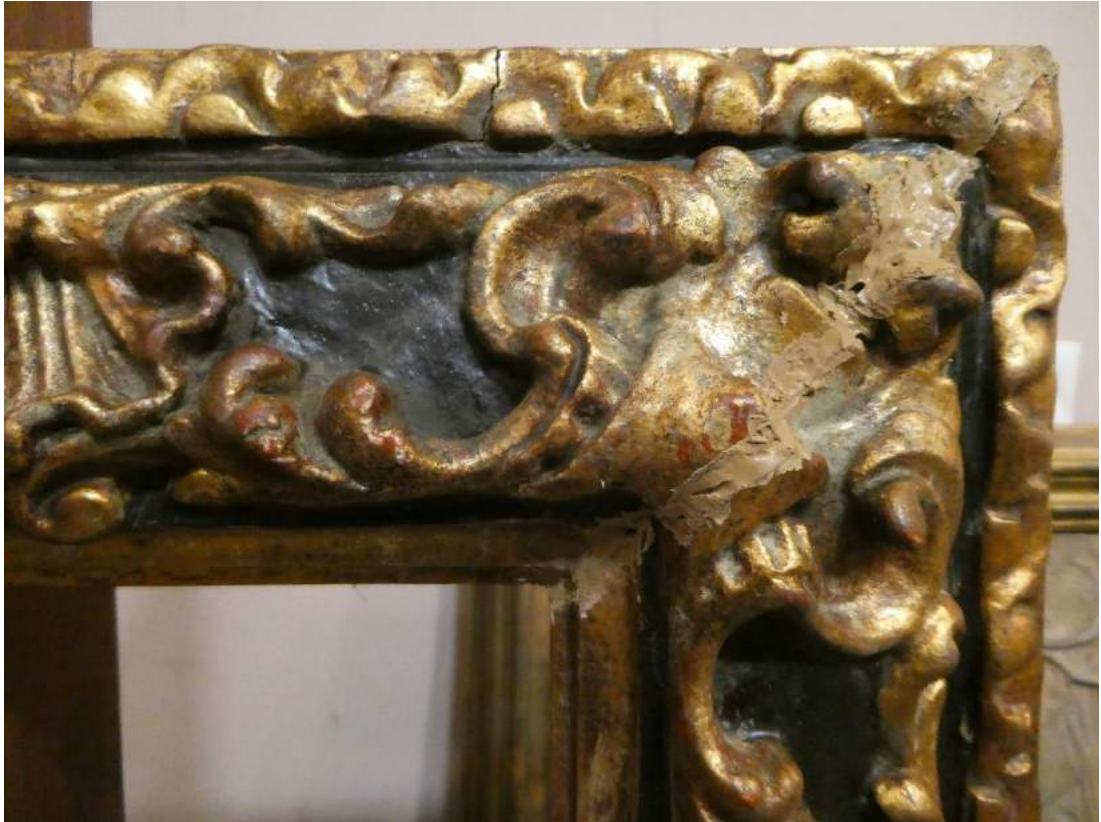
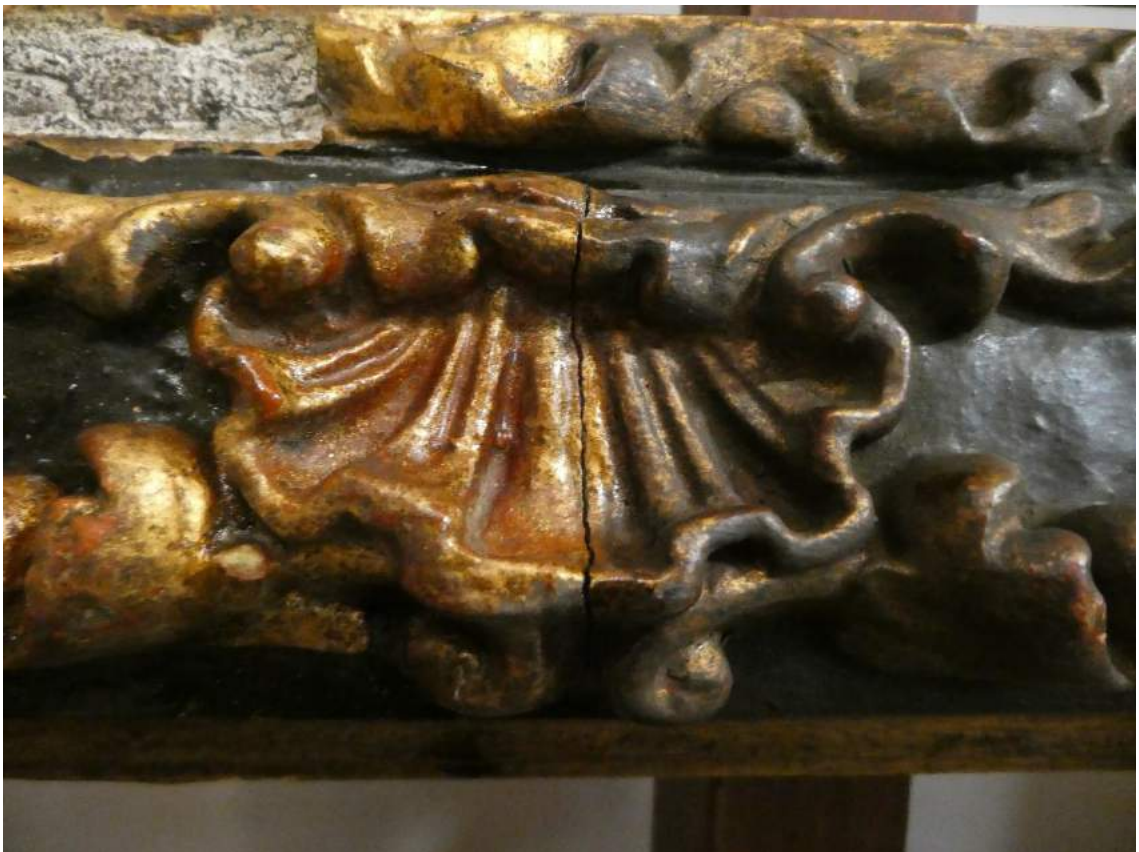
Se observa que por un golpe reciente los vértices están abiertos y presenta movimiento.

Consolidación y estucado de perdidas volumétricas

3 Consolidación y refuerzo de la estructura.

Adhesión de los fragmentos

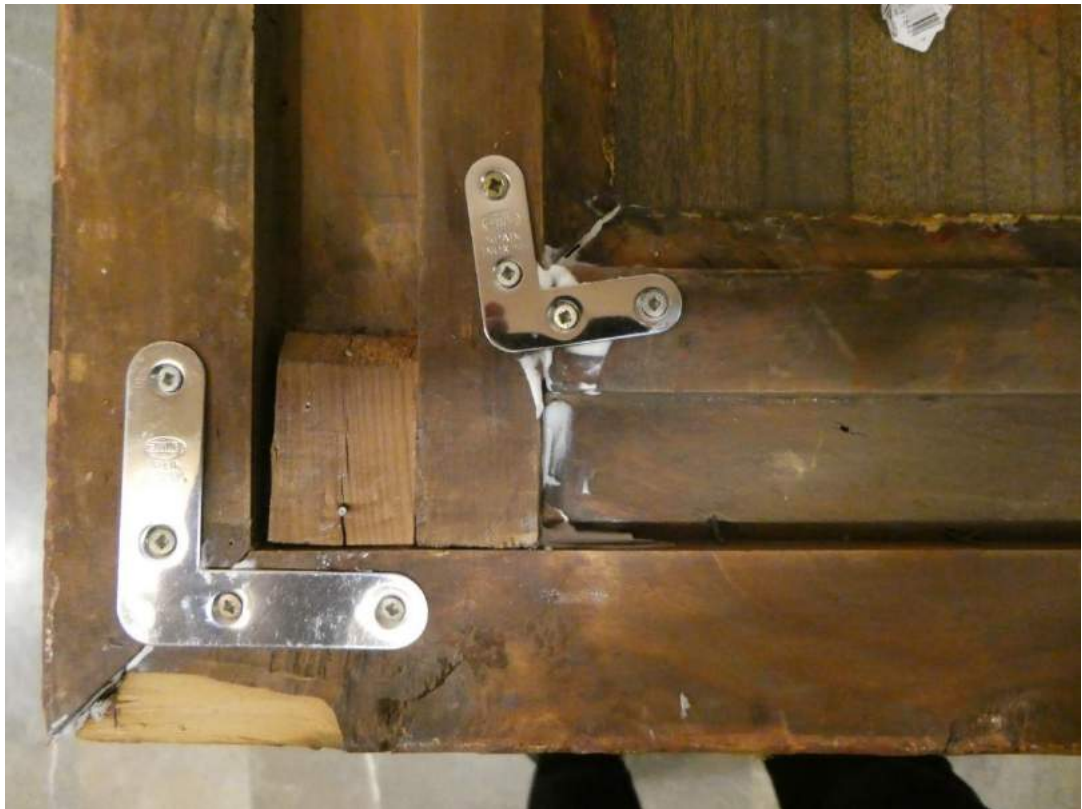
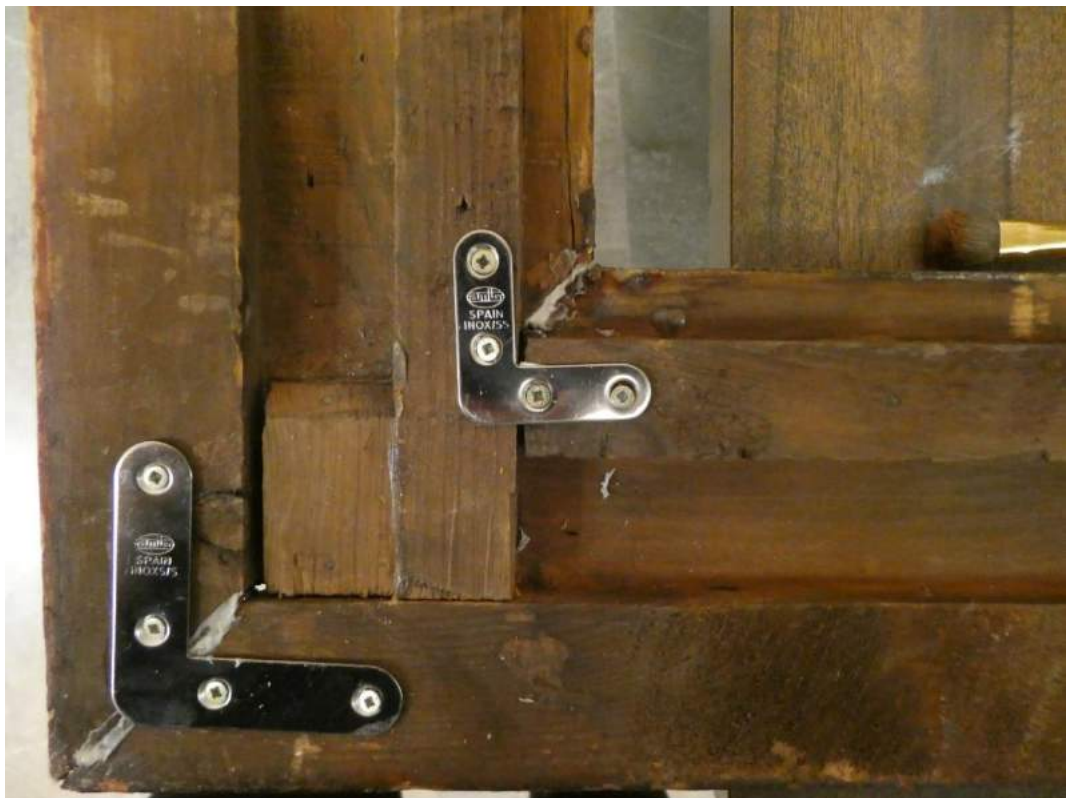
Consolidación y refuerzos de acero inoxidable del marco

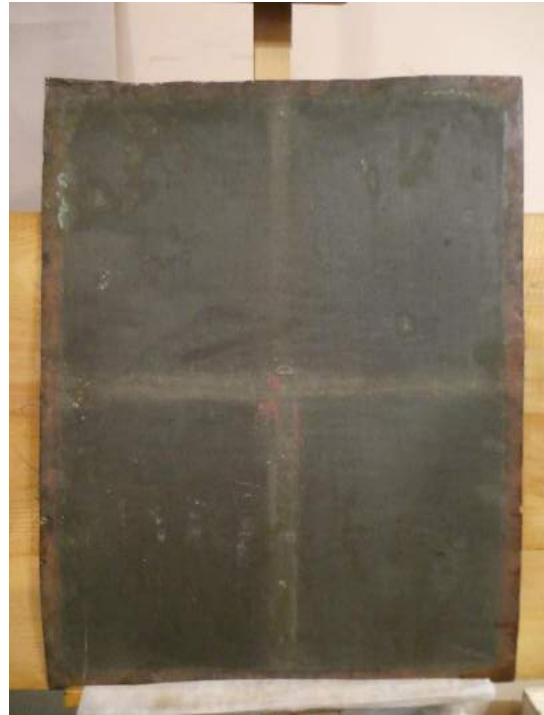
Montaje de la obra  
Reverso de la plancha de cobre

-Realización de un montaje libre de ácido de intervención entre la madera de pino y la lámina de cobre.

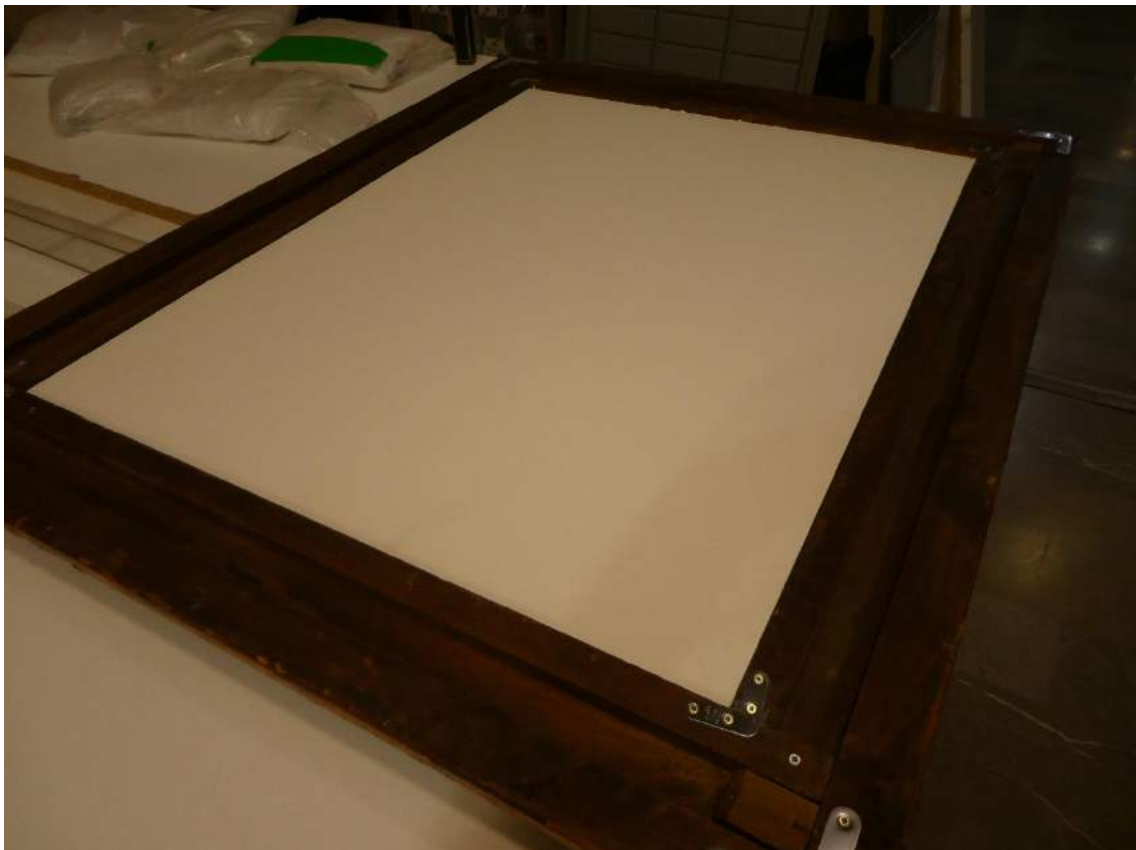
Capa de intervención / Barrera
