INFORME DE RESTAURACIÓN

INTERVENCIÓN REALIZADA EN UN VACIADO EN YESO

FLORA FARNESE

Nº DE INFORME: 333/06

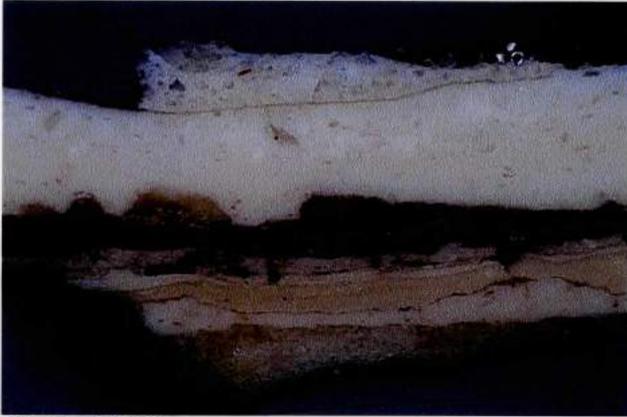
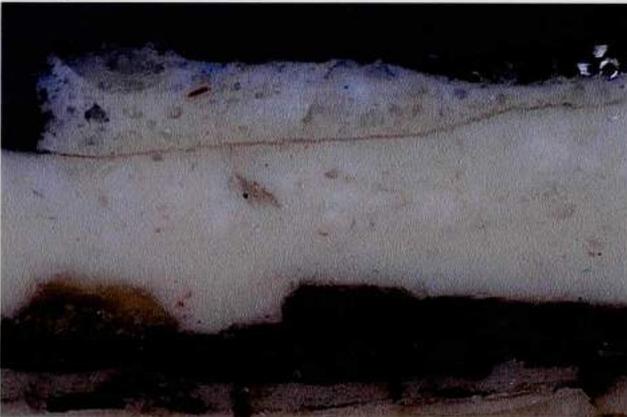
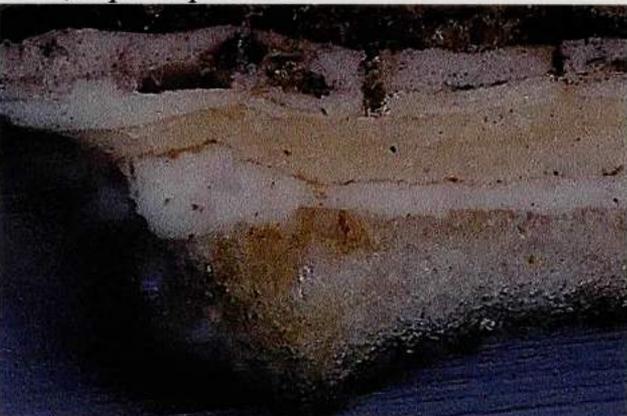
FL-2, 150 X

Sobre la preparación de yeso encontramos primero 3 capas de color blanco y una gris. Deben ser, excepto la n° 2, ya del siglo XIX ya que en la inferior de ellas y alguna más aparece el blanco de zinc. La n° 2 podría ser del siglo XVII o posterior. El estrato marrón oscuro contiene tierra siena tostada con arcillas, óxidos de hierro y óxido de manganeso. Además hay albayalde y calcita. Sobre él hay dos capas blancas con abundantes blancos de plomo y sulfato de bario y con trazas de blanco de titanio. Este titanio debe proceder de alguna pintura superior que fue eliminada de la superficie por limpieza mecánica. Eso se deduce porque también aparecen estas mismas capas en el Hércules Farnese, pero sin titanio. Dado que en este Hércules, las capas ricas en bario aparecen en una muestra sobre una capa con blanco de titanio, puede deducirse que son posteriores a 1920.

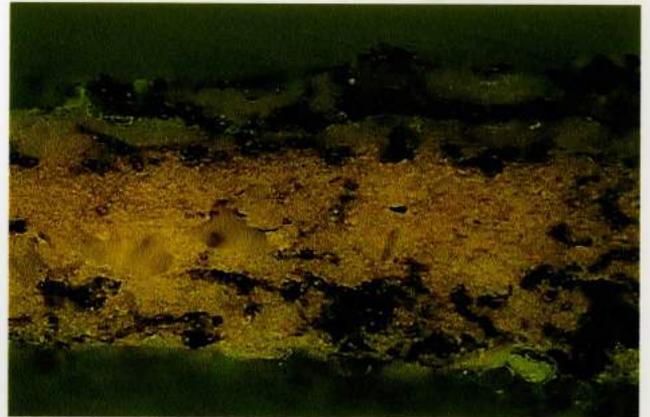
FL-3, luz UV

En esta muestra sube la proporción de oxalatos y se aprecia una coloración más oscura, con abundantes granos negros de negro de humo en el yeso y entre las capas de pintura. Las capas blancas de la superficie parecen contener una mezcla de los pigmentos de todas las capas blancas de la muestra anterior.

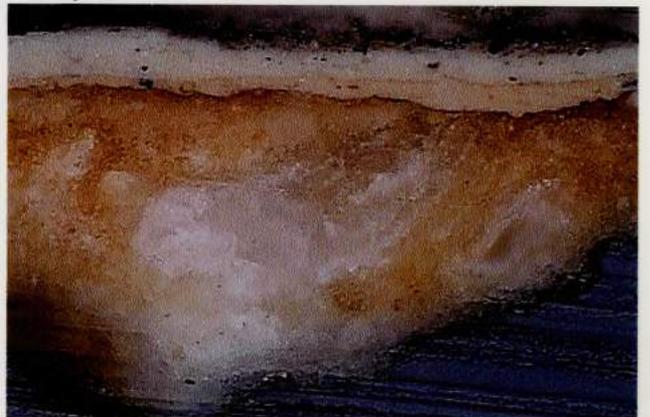
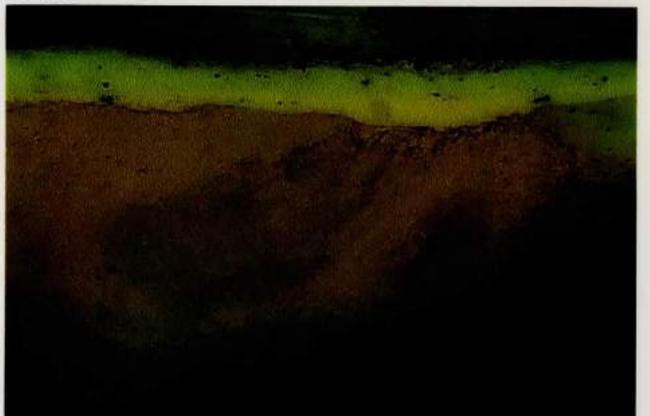
FL-6

Esta muestra contiene las mismas capas inferiores de la muestra FL-2, excepto la capa n° 2 que aquí no aparece. La última capa es la gris que equivale a la capa n° 5 de aquella muestra.

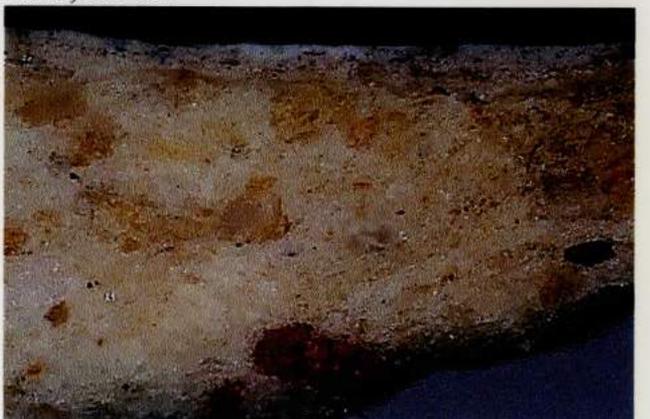
FL-9

La muestra n° 9, con yeso de reintegración contiene un yeso más impuro, con mayor proporción de arcillas, anhidrita y óxidos de hierro. Se detecta además una traza de zinc que debe proceder de la adición deliberada al yeso. Es un yeso similar al de la muestra n° 3 del Hércules Farnese.

En esta muestra encontramos un yeso distinto de los analizados en otras muestras. Tal vez éste posee una pequeñísima cantidad adicional de arcillas y óxidos de hierro, pero son similares en textura y composición. Las capas de pintura son la marrón (capa 3) y la gris (capa 5) de la muestra FL-2.

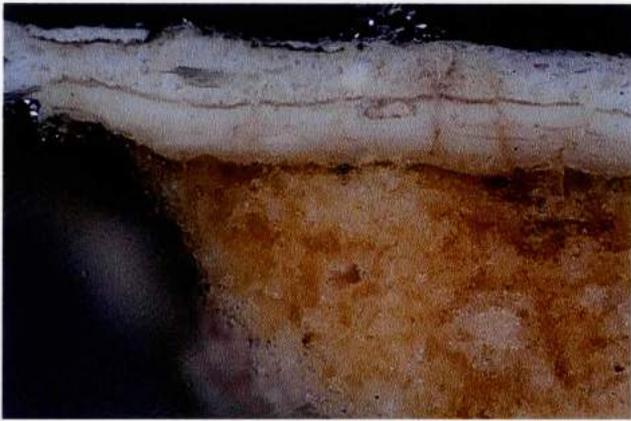
FL-11

En esta muestra encontramos el yeso cubierto por dos capas de pintura similares a las de las capas 8 y 9 de la muestra FL-2. Hay un repinte adicional blanco irregular, por haberse eliminado. El color negro se debe a la acumulación de humo en el barniz o pátina superficial de la capa 3.

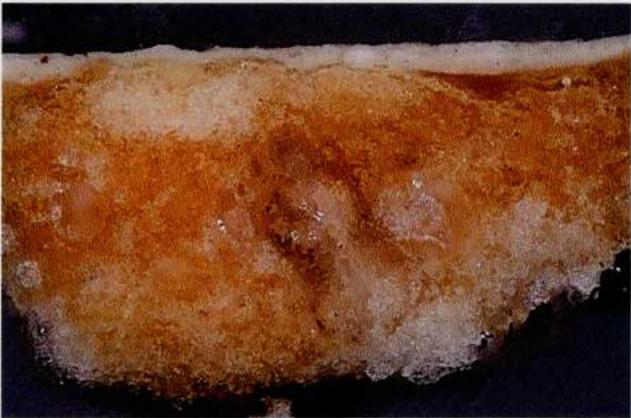
FL-12

En lo que concierne a las capas de pintura, la muestra (FL-12) nos previno de la última capa a suprimir, ya que se trataba de un blanco de plomo oxidado que presentaba además un aspecto grisáceo y cuarteado. Esta alteración química del pigmento hizo que su eliminación fuera complicada y más lenta. Debajo de esta capa, en el rostro y ciertas zonas del cuello se nos presentaba un yeso con un efecto de craquelado. A partir del análisis de la muestra tomada de la zona (FL-13) los resultados nos revelaban la presencia de un material óleo resinoso que había penetrado la fina capa de blanco de plomo alterado y los granos de yeso de la superficie pulida. Este material al oscurecer por la oxidación marcaba aquellas zonas en las que la penetración había sido mayor, creando ese falso efecto de craquelado. Posiblemente en la época en que se realizó la reproducción de la cabeza para ser mandada a Méjico, se le tuvo que aplicar algún desmoldeante de tipo resinoso para realizar el molde, el cual que fue absorbido por la capa de pintura llegando al yeso original .

La pintura es similar a la de la capa n° 2, esto es, la capa inferior de la muestra FL-2.

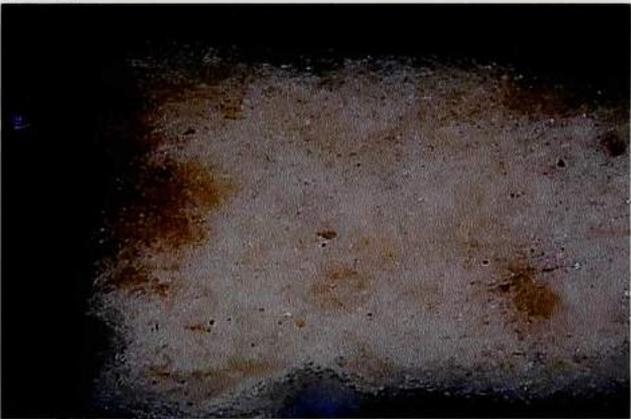
- (V-2) - FL-13 - Lado inferior derecho de la cara. Muestra tomada para el estudio del efecto de craquelado en la superficie del yeso.
