**Real Academia de Bellas Artes de San Fernando**  
**INFORME DE CONSERVACION Y RESTAURACION**

**Flora Farnese**

**V 002**

**2 de noviembre de 2021**

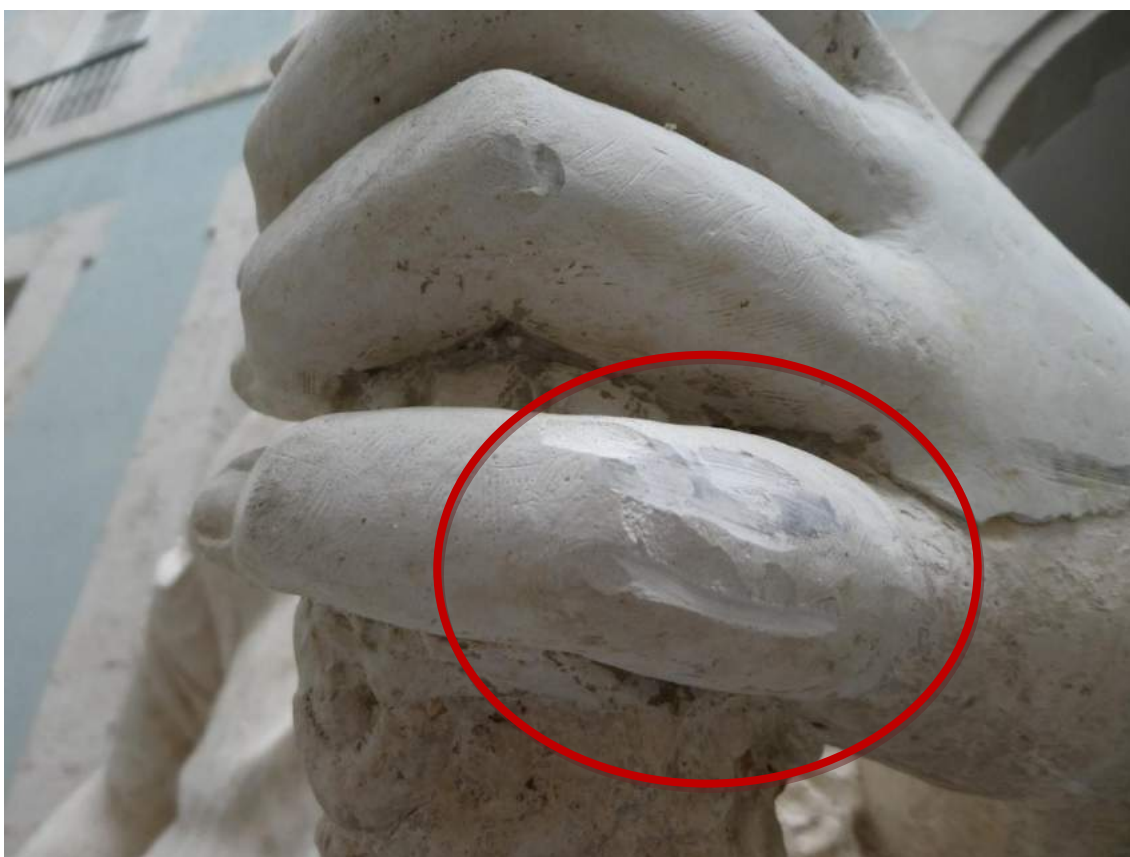
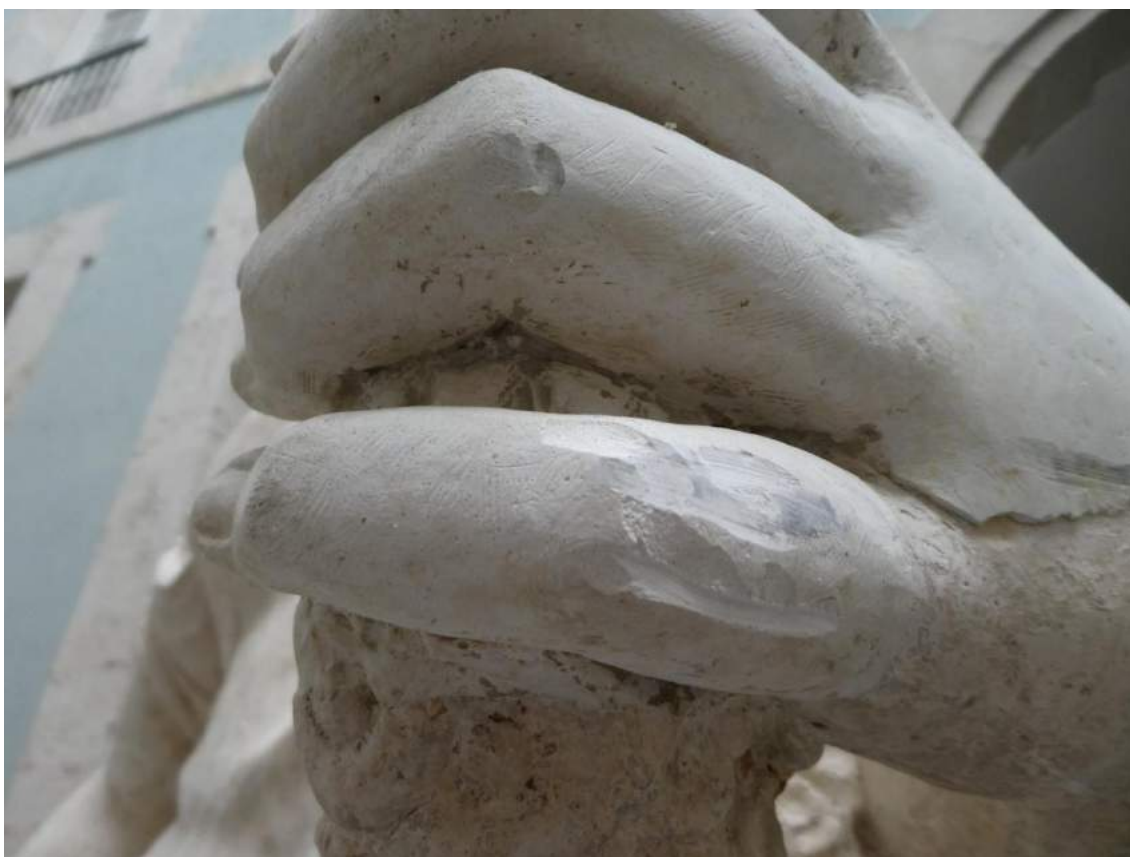
Zona de impacto

El día 23 de septiembre de 2021 se realiza un examen de la obra, tras detectar una fractura en el brazo izquierdo a la altura del antebrazo, se observa la fragmentación múltiple de esta zona con desplazamiento de la mano hacia delante y hacia abajo. (Se adjunta documentación fotográfica)

Se encuentran marcas del impacto causante de los deterioros en los dedos, arañazos y pérdidas de materia.

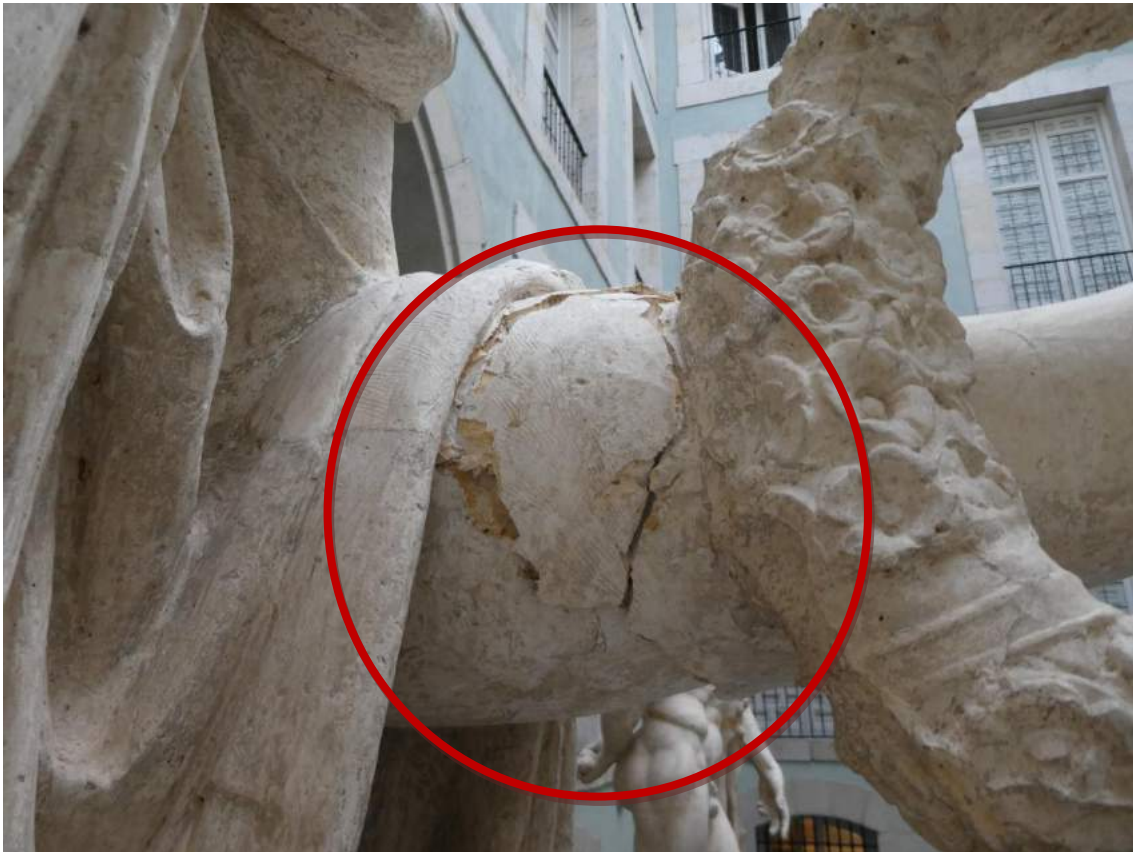
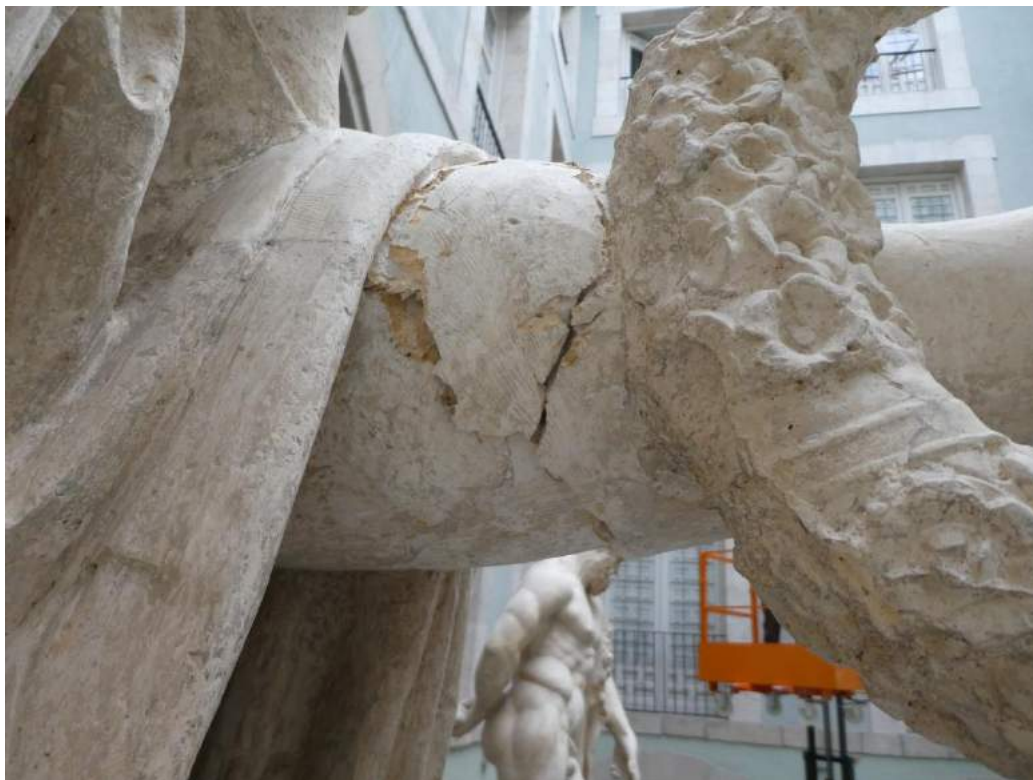
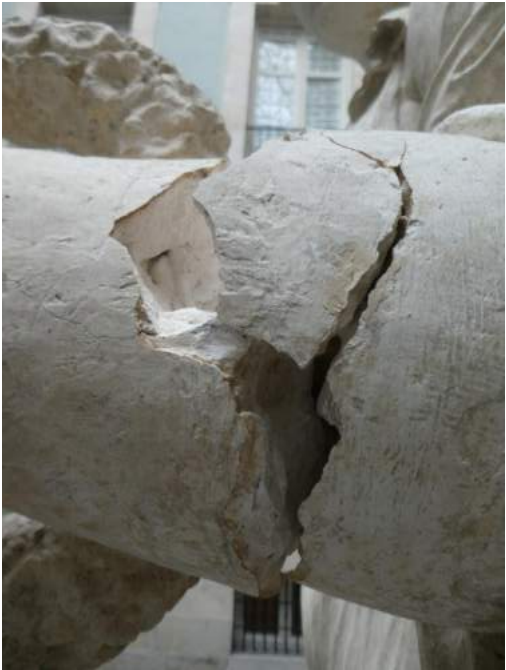
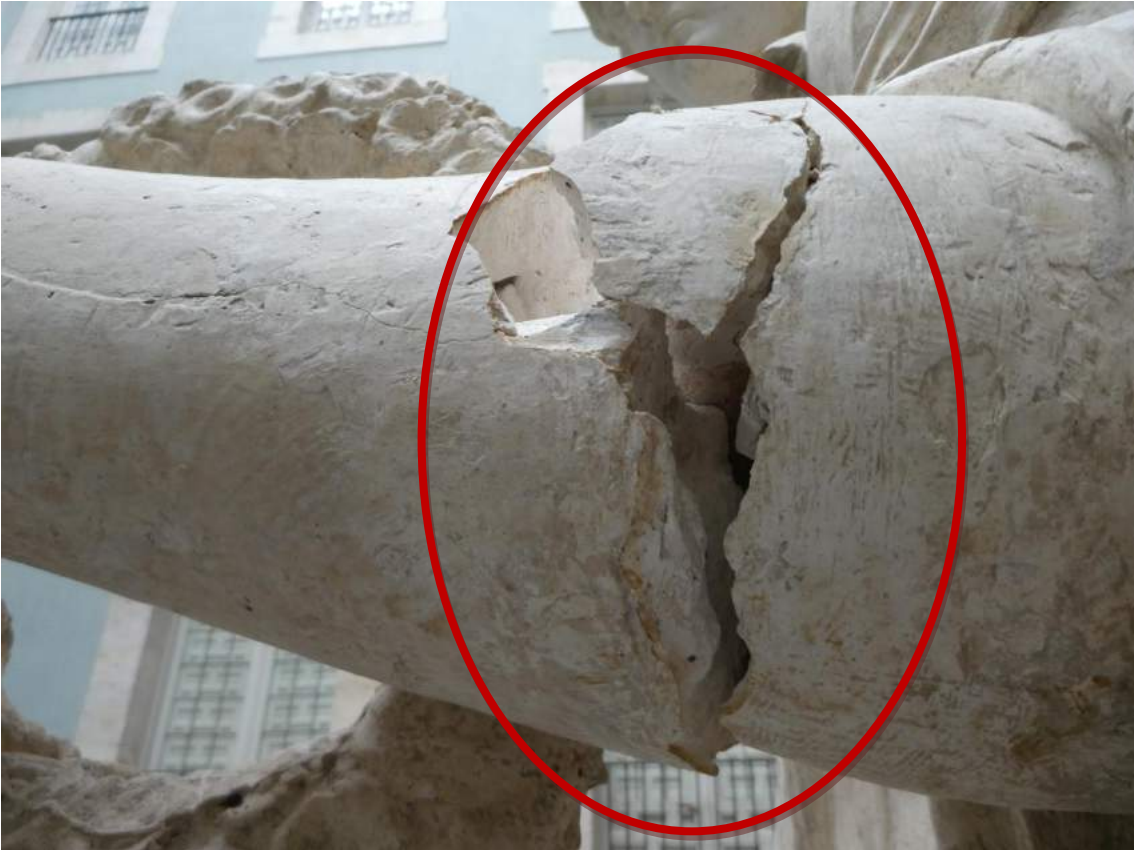
**Zona de lesiones, roturas y desplazamientos**

El perno de unión de este fragmento es de madera y se aprecian laminas de hierro, aparece ligeramente desplazado.(se adjuntan fotografías)

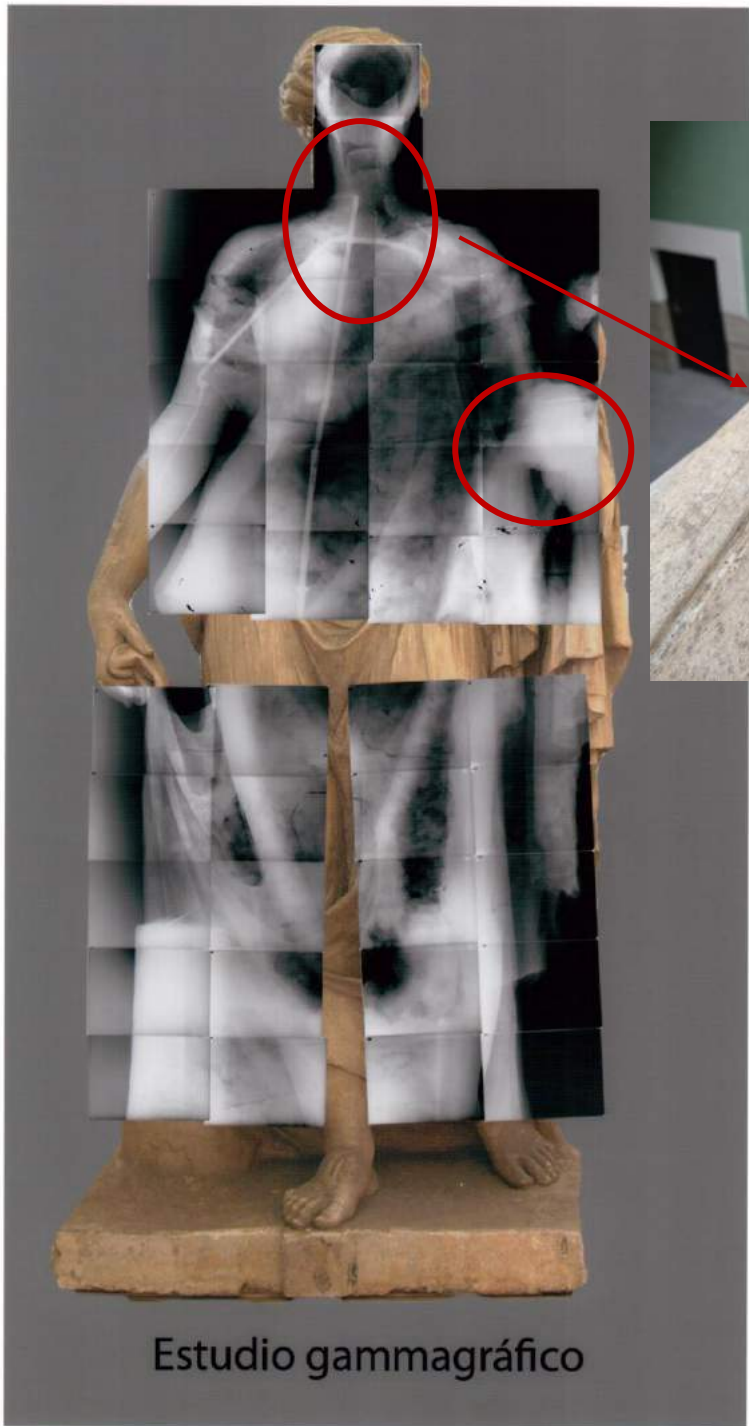
Estudio gammagráfico

Tras el examen de las radiografías se observa que el vástago de la zona lesionada es de madera.

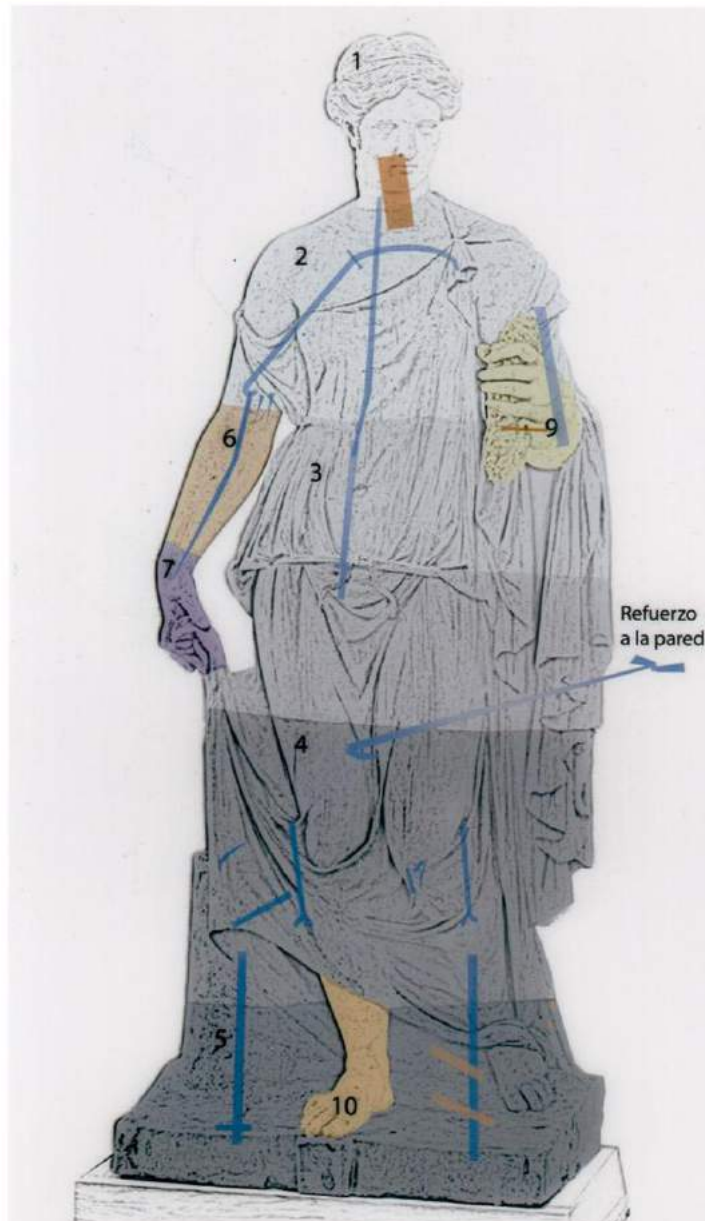
Esquema del despiece original (S-XVII) y de los refuerzos internos a partir del estudio gammagráfico

— Pernos de hierro y clavos de forja

— Vástagos de madera
