INFORME FINAL DE CONSERVACIÓN Y RESTAURACIÓN “V-9 GERMÁNICO” PERTENECIENTE A LA COLECCIÓN DE LA REAL FÁBRICA DE PORCELANA DE BUEN RETIRO

Nº de informe de restauración: 455

Obra: GERMÁNICO

Nº de inventario: V-9 (Inv. 2006 Carmen Heras)

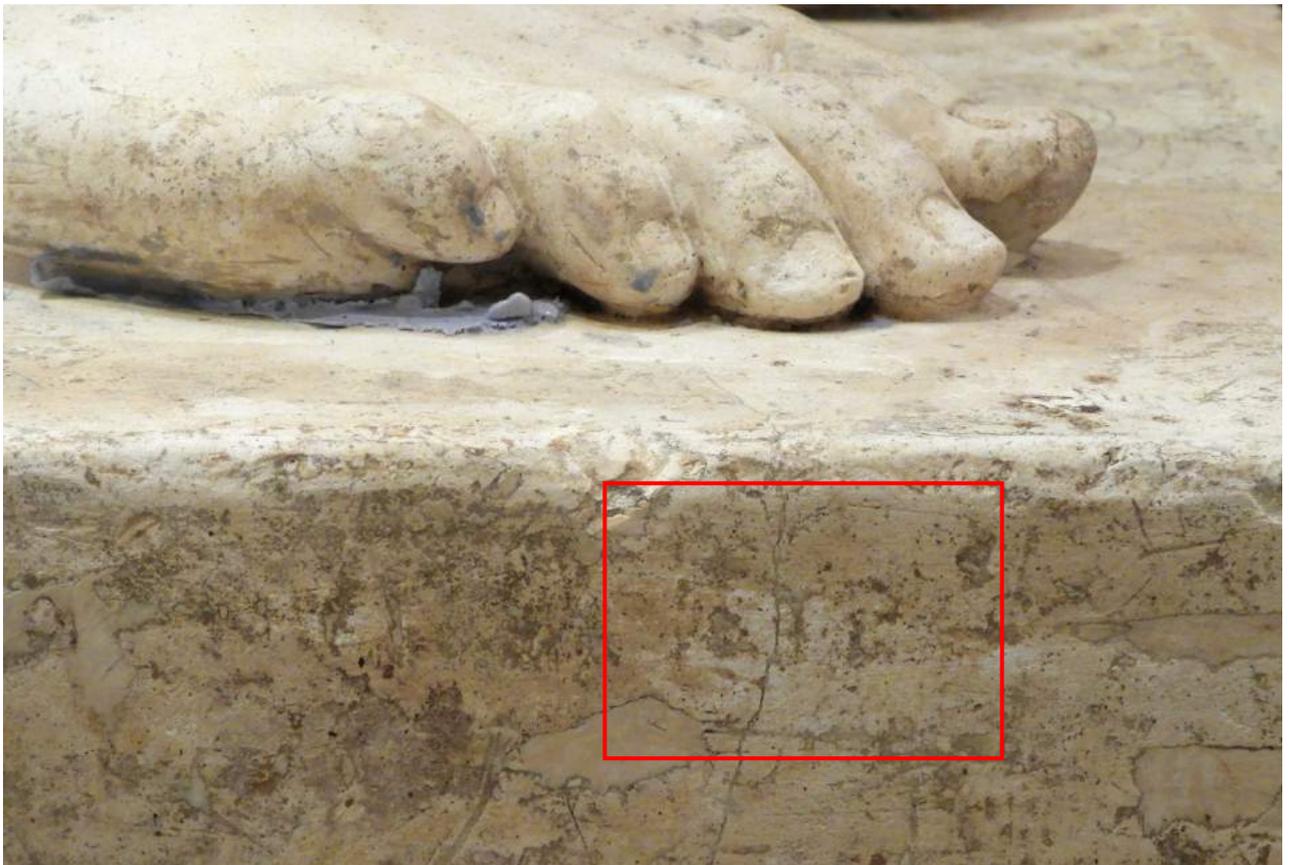
Posibles restos de la inscripción en el vaciado de Germánico V-009 perteneciente a la colección de la Real Fábrica de Porcelana de Buen Retiro "La China".

La base presentaba diferentes tipos de yeso. Se trata de diferentes intervenciones en las que se ha repasado, de ahí que se encuentra bastante desgastada la superficie y que no se pueda apreciar la inscripción de los fundidores en el lateral derecho. Si es que estuvo alguna vez, esa es la duda.

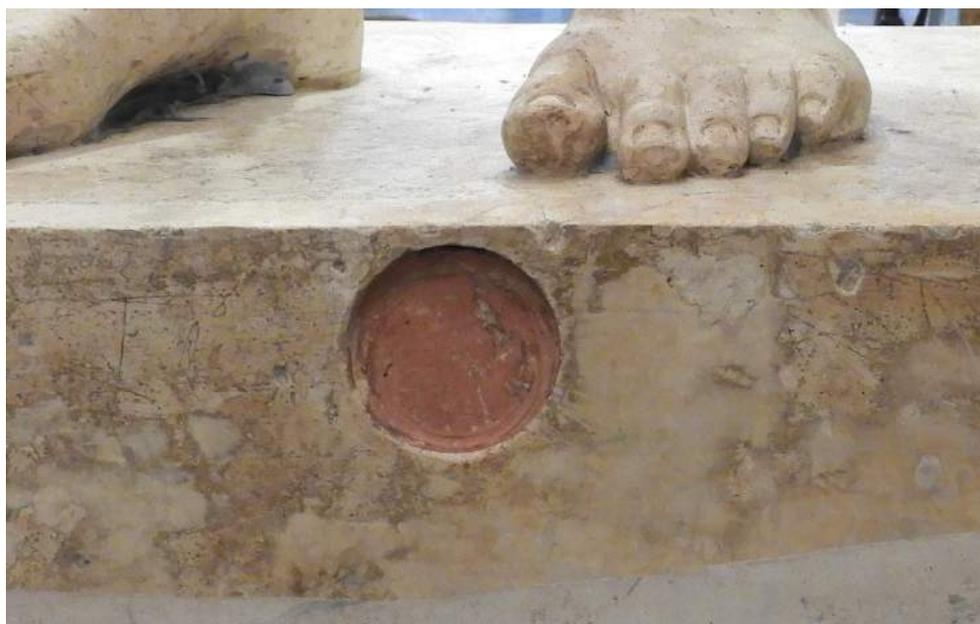
V-009 Vaciado de Germánico. Sello de la Real Fábrica de Porcelana de Buen Retiro "La China" realizado en yeso de color rosa, embutido en el frontal del zócalo

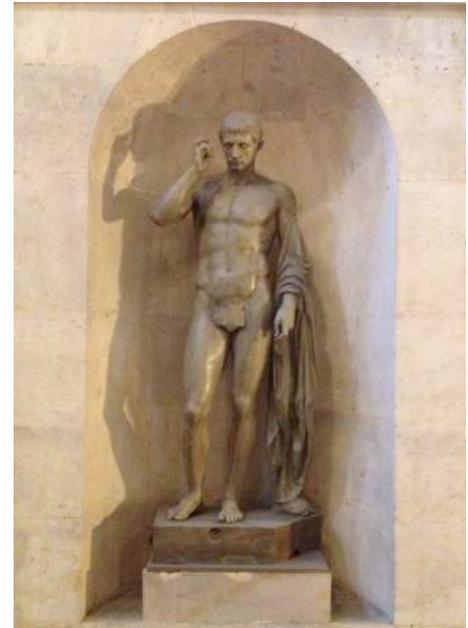
Presentaba una gruesa capa de suciedad superficial generalizada provocada por la contaminación ambiental. Acumulaciones y depósitos de suciedad y polvo en los entrantes del modelado.

Sufría bastantes pérdidas volumétricas en la base, algunas habían sido reintegradas con una masilla cerosa gris oscura.

Se podían apreciar algunas grietas por debajo de las rodillas y en la base, producidas por la manipulación de la pieza

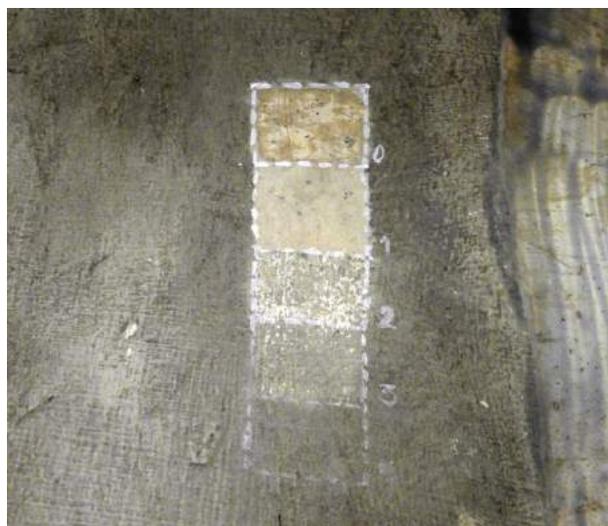
El vaciado había sido repintado para ocultar tanto la suciedad superficial que el yeso había ido acumulando con el tiempo, como los desperfectos, las intervenciones y las impregnaciones por la posible realización de un molde, ya que presentaba restos de barbotina o barro. Según la cata de limpieza realizada, las conclusiones fueron que presentaba 4 estratos diferentes, los tres primeros de pinturas de composición diferente, ninguna original, y debajo, en contacto ya con el yeso una capa con bastante grosor de tierra roja (barbotina). Sobre la capa de pintura un fina "pátina de envejecimiento" realizada con una resina oleosa para matizar o bajar el tono de la pintura.

- 0- Superficie del yeso original y sobre este una capa de tierra roja aglutinada con cola animal. Entre medias una capa de suciedad.
- 1.- Capa de PINTURA 1 (blanca agrisada) compuesta por blanco de plomo y aglutinada posiblemente con aceite de linaza.
2. Capa de PINTURA 2 (blanca) compuesta posiblemente con blanco de zinc o titanio y aglutinada con aceite de linaza.
- 3.- PINTURA 3 (gris): compuesta posiblemente con blanco de zinc o titanio y negro carbón, aglutinada con aceite de linaza
- 4.- Barniz óleo resinoso con abundante negro carbón de humo.

- La eliminación de las diferentes capas de pintura se llevó a cabo con emplastos realizados con papel tisú y Cloruro de Metileno, finalmente enjuagado con alcohol para no dejar restos. Este método iba reblandeciendo los diferentes estratos que posteriormente se eliminaban mecánicamente mediante bisturí o hisopos embebidos en alcohol. Debido a la composición de la última pintura con un componente de blanco de plomo, esto, ralentizaba su eliminación, ya que con el paso de los años este pigmento se hace casi insoluble a los disolventes.

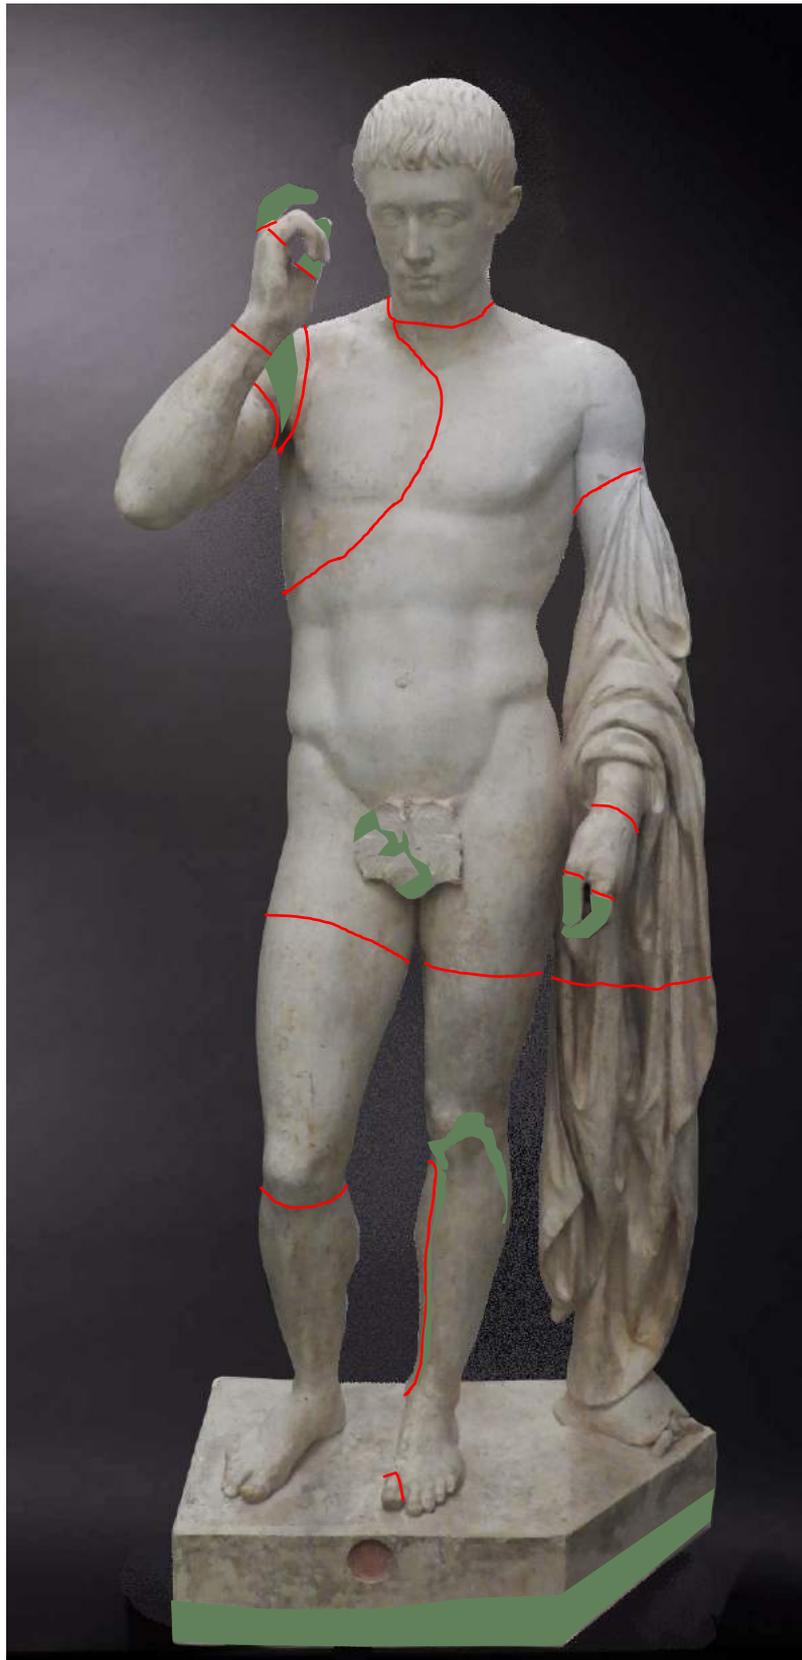
Reintegraciones volumétrica posteriores que además sobrepasaban el yeso original

Uniones entre piezas

- Se eliminaron todas las reintegraciones volumétricas que sobrepasaban el yeso del vaciado y se repasaron mecánicamente para adaptarlas al nivel de la superficie original. Estas reintegraciones se habían realizado ya con la pieza repintada, ya que debajo del yeso añadido aparecía pintura. Normalmente la 1ª capa de pintura compuesta de blanco de plomo, la más antigua.
- Para la unión y consolidación de fragmentos. Se utilizó como adhesivo, para todos los fragmentos, una resina epoxi de dos componentes (Araldite®).
- Se consolidaron las grietas mediante inyección de una resina acrílica (Paraloid B72®). diluida en Xileno al 10 %
- Las uniones entre fragmentos y grietas se estucaron con estuco sintético blanco (Modostuc®).

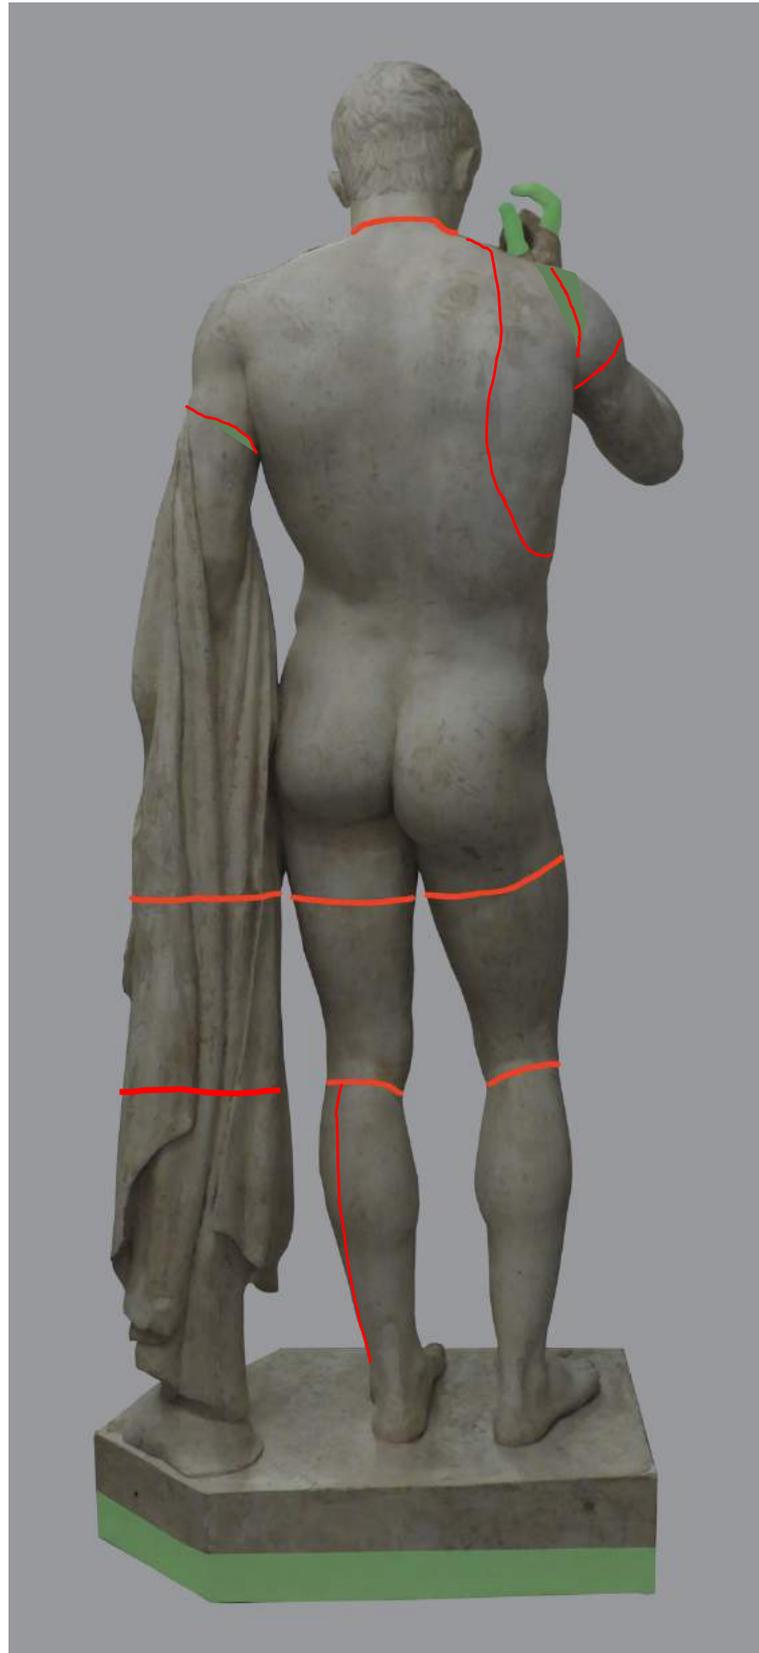
■ Reintegraciones volumétrica posteriores que además sobrepasaban el yeso original

— Uniones entre piezas

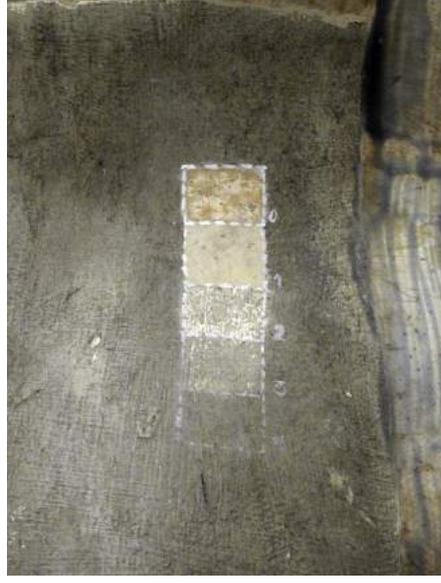
Primeras catas de eliminación de capas de pintura antes de comenzar la restauración
