INFORME FINAL DE CONSERVACIÓN Y RESTAURACIÓN “V-10 AMAZONA MATTEI”

Nº de informe de restauración: 347

Título: AMAZONA MATTEI

Restauración realizada por: Ángeles Solís

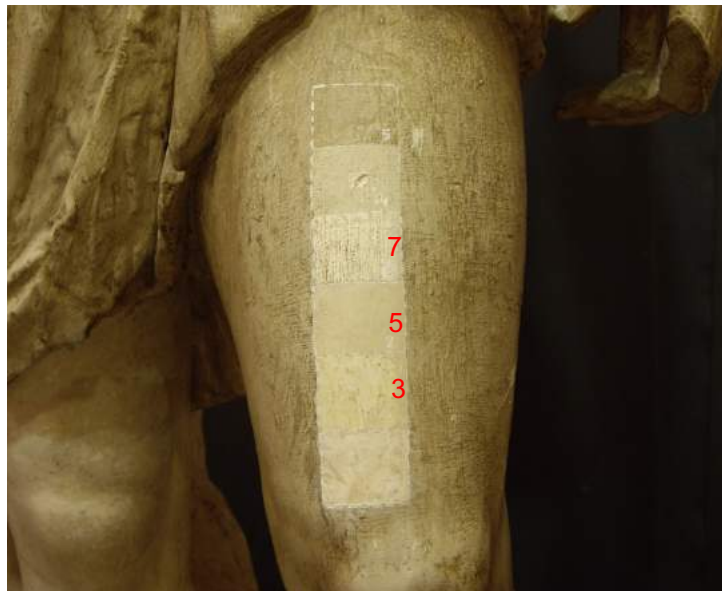
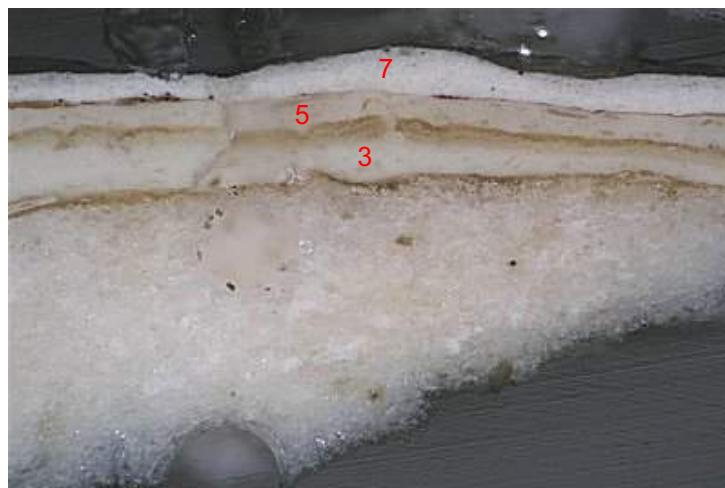
En cuanto al resultado del análisis químico respecto de los distintos estratos que nos encontramos, la tabla nos informa de 7 capas diferentes, 3 son de pintura y 4 se corresponde con capas de barniz (capa nº 4, 6 y 8) o con capa de origen orgánico para proteger y endurecer e impermeabilizar la superficie del yeso (capa nº 2). Podemos observar además como en la capa nº 8 aparece el componente “negro carbón”, este se corresponde con la suciedad que se ha ido depositando sobre la superficie de la pintura debido a la contaminación atmosférica.

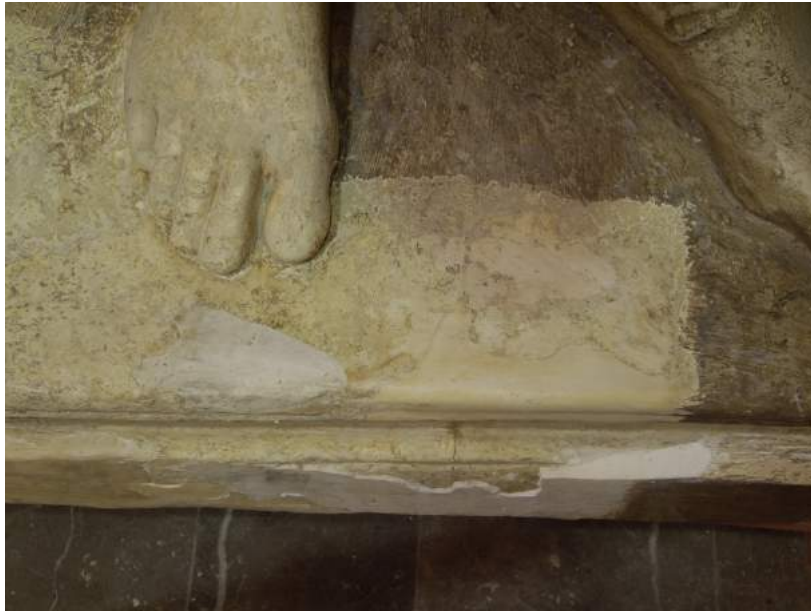
Reintegraciones volumétricas de distintas épocas realizadas en intervenciones posteriores y con yesos distintos.
