Real Academia de Bellas Artes de San Fernando Examen Radiológico

EXAMEN GAMMAGRAFICO Colección de Vaciados de la R. A. B.A. San Fernando G. LAOCONTE. C. Real Fabrica de Porcelanas del Buen Retiro.

Nº INFORME. 611/3004-7

Laoconte.

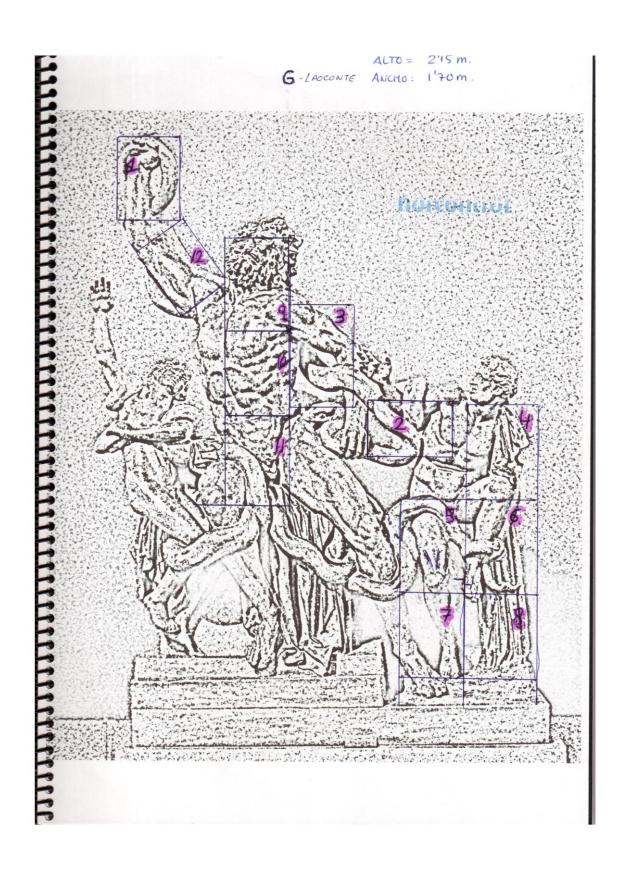
AUCTO = 215 m.
AUCTO : 1'70 m. G LADCONTE

Se observan anclajes metálicos en la zona de despiece, barras de hierro Fe, clavos de grandes dimensiones entre 7 y 13 cm. Alambres.
