**INFORME DE CONSERVACIÓN Y RESTAURACIÓN**  
**V-017 “AFRODITA / VENUS DE MILO”**

Madrid, 11 de diciembre de 2023

**Nº de inventario:** V-017

**Fecha de restauración:** Julio 2023 - Diciembre 2023

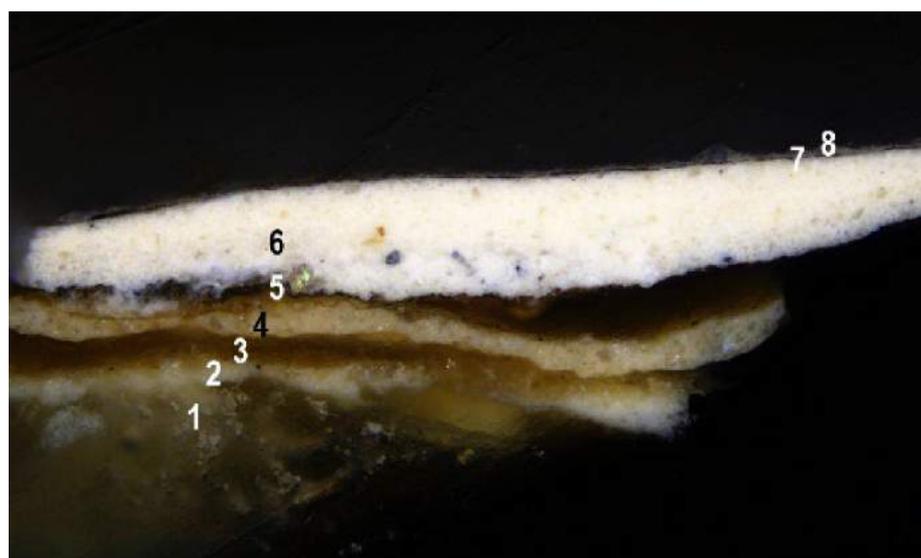
El vaciado ha sido repintado en su totalidad al menos en 4 ocasiones (ver ANEXO<sup>5</sup>) en distinto momento histórico para ocultar, tanto los deterioros como las reparaciones sufridas, al igual que la suciedad por contaminación depositada sobre el yeso. Además, fue utilizado para sacar moldes y ser reproducido en el Taller de Reproducciones de la Academia, por lo que presenta entre las capas de pintura, estratos, de barro y barbotinas, así como de cera marrón. El reverso no tenía las mismas capas que el anverso. El anverso y laterales del vaciado presentaban todas las capas, mientras que el reverso, concretamente la zona de la espalda, conservaba entre 1 y 2 capas (según la zona) de pintura y barbotina.

Nº CAPA <sup>7</sup>	COLOR	PIGMENTOS Y CARGAS IDENTIFICADOS <sup>8</sup>	ESPESOR	OBSERVACIONES
8	blanco grisáceo	carbonato cálcico, blanco de plomo (b.p.), blanco de titanio (b.p.), blanco de zinc (m.b.p.), silicatos (m.b.p.)	0-5 µm	capa de pintura <sup>9</sup>
7	pardo	-	<5 µm	capa orgánica
6	blanco	carbonato cálcico, blanco de titanio, blanco de plomo (m.b.p.), yeso (m.b.p.), silicatos (m. b.p.)	65-100 µm	capa de pintura
5	pardo	-	5 µm	capa orgánica
4	blanquecino	blanco de plomo, carbonato cálcico, blanco de bario (b.p.), silicatos (m.b.p.)	10-30 µm	capa de pintura
3	pardo	-	5-10 µm	capa orgánica
2	blanquecino	blanco de plomo, carbonato cálcico, yeso, blanco de zinc (m.b.p.), silicatos (m.b.p.)	25-40 µm	capa de pintura <sup>10</sup>
1	blanquecino	yeso, silicatos (m.b.p.)	15 µm	material base (vaciado)

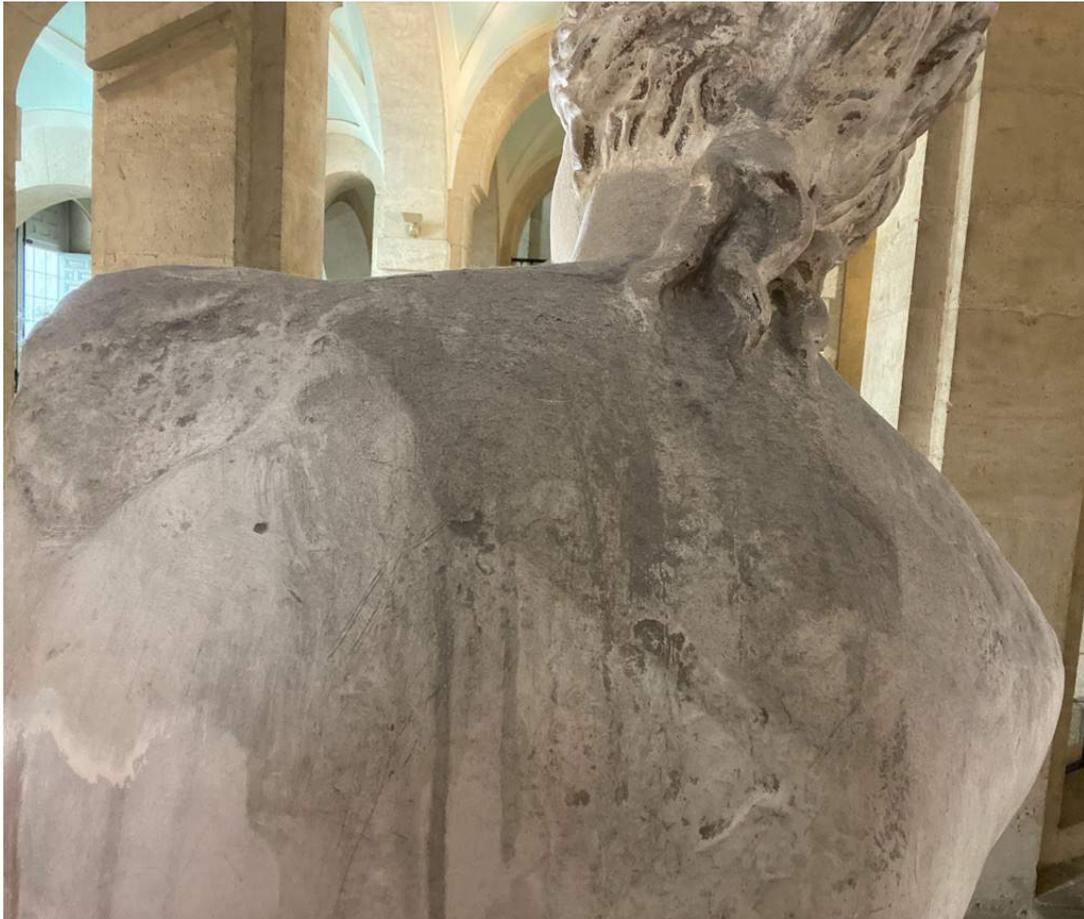
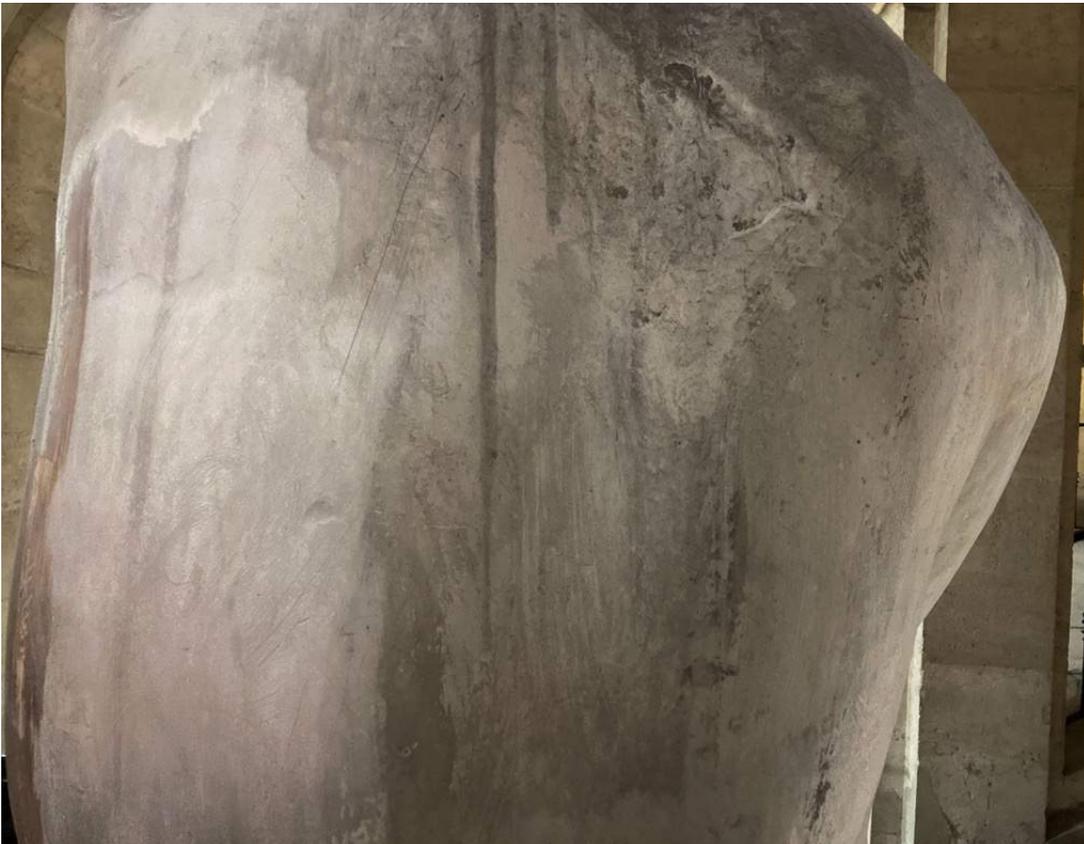
Detalles del reverso sin capas de pintura por la falta de accesibilidad

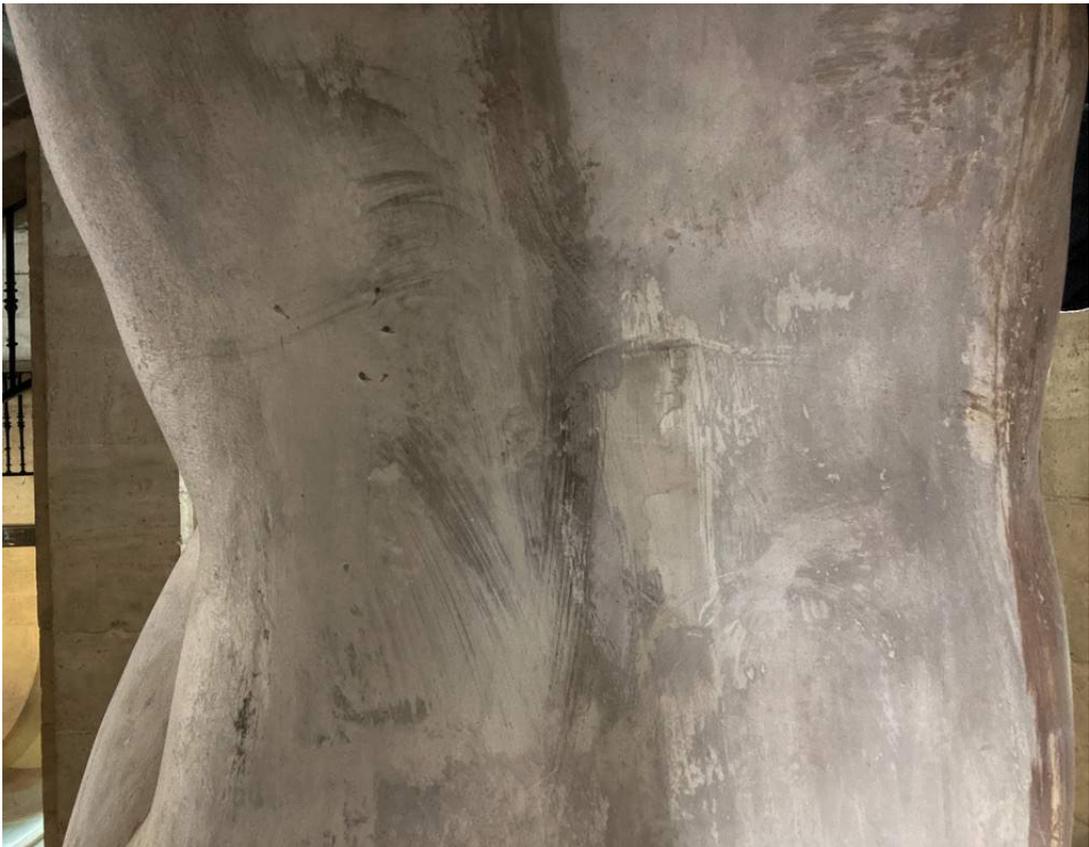
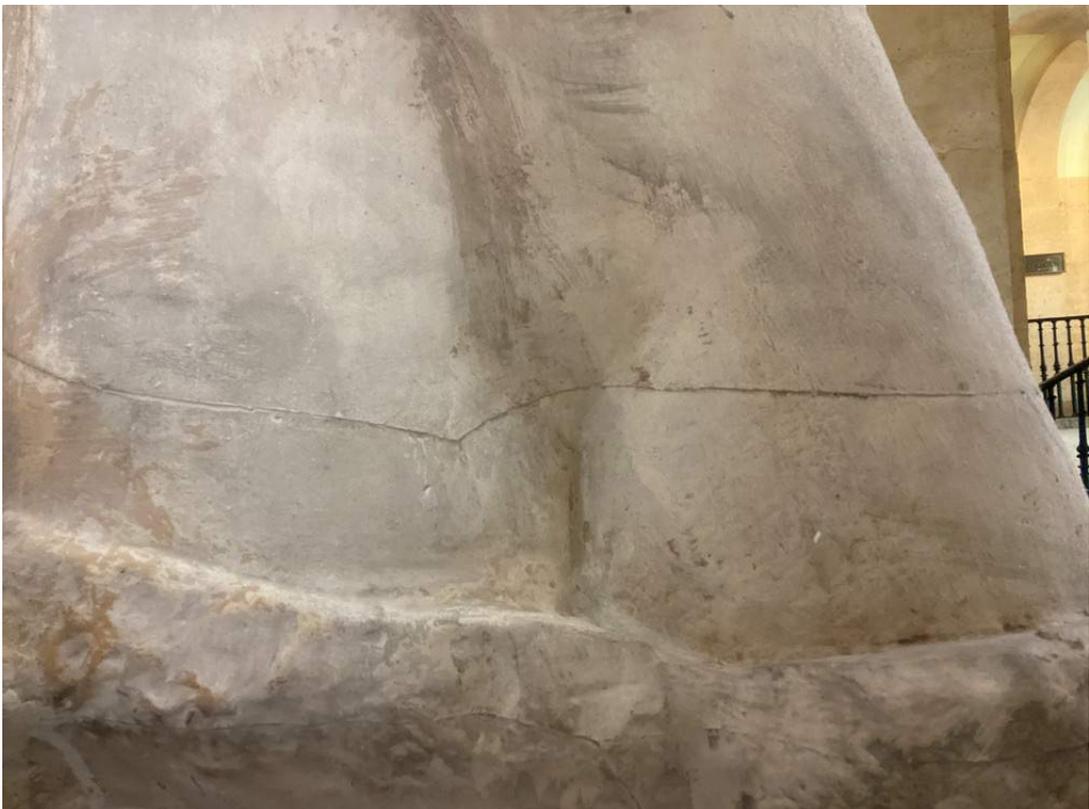
Detalles del reverso sin capas de pintura por la falta de accesibilidad

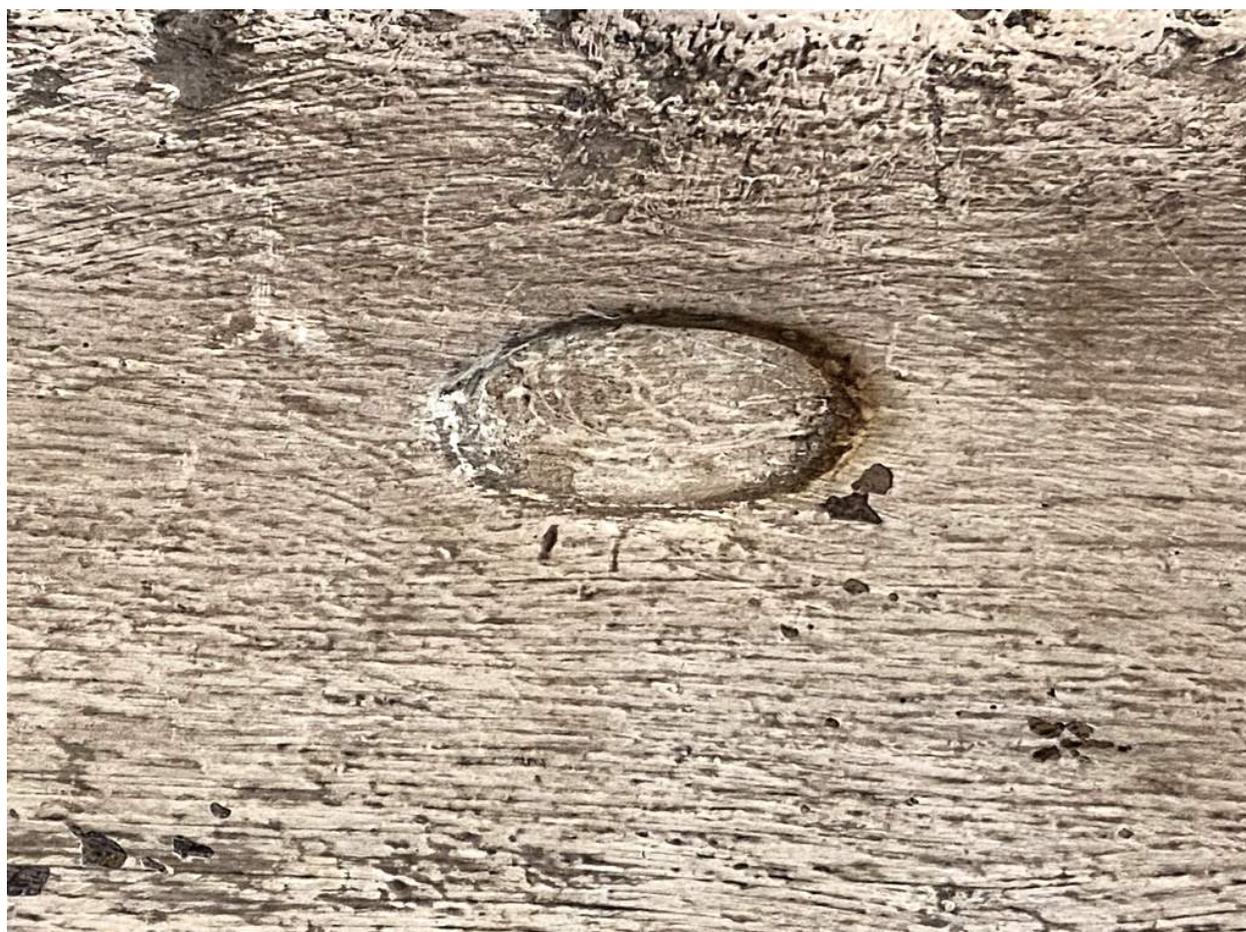
Detalles de la huella dejada por el sello metálico del Vaciado de París.

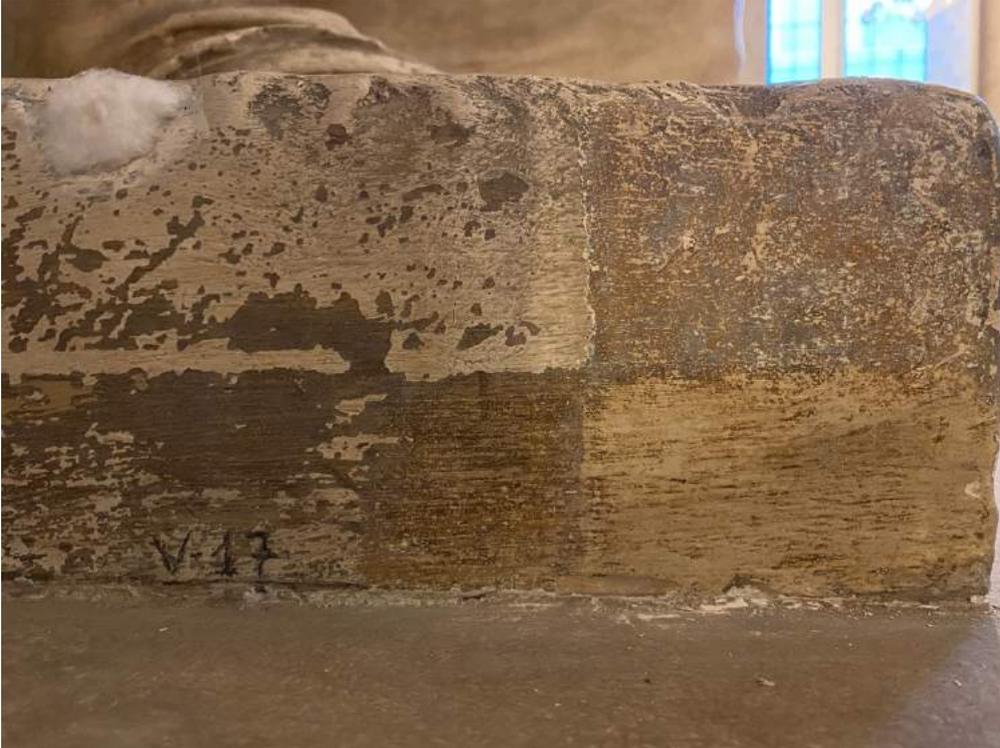
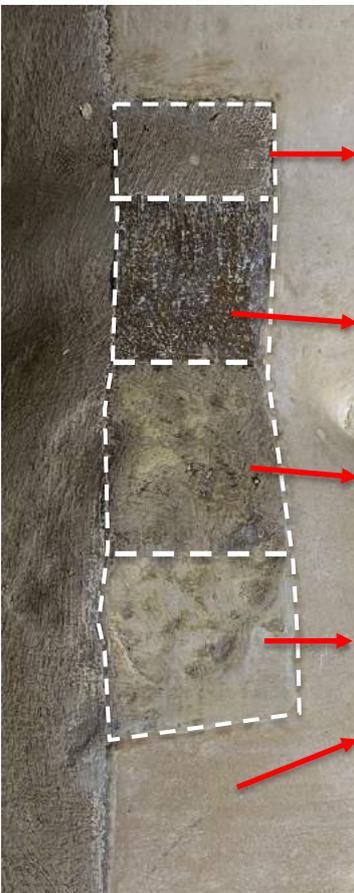
## CATAS DE LIMPIEZA

- A continuación, se llevaron a cabo diferentes catas de limpieza en distintas áreas, para realizar el estudio de la cantidad de capas de pintura que ocultaban la superficie original y como proceder a su eliminación con los disolventes adecuados. El resultado fue que por un lado el reverso presentaba zonas sin pintura por no poder acceder a ella por su ubicación y que las zonas que presentaban pintura solo tenía la 1º capa de pintura (moderna) y una capa de barbotina. Por el contrario, el anverso presentaba más capas de pintura.

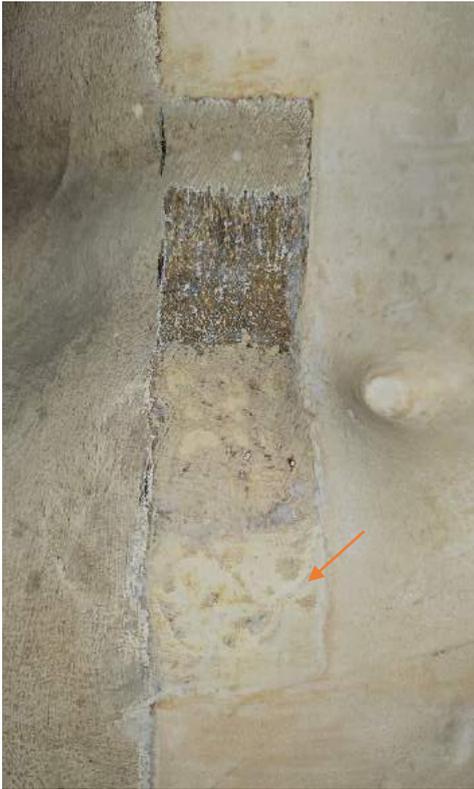
Figura 5.- Fotografía obtenida mediante ME (1x) de la micromuestra B.

Figura 6.- Fotografía de detalle de la zona de la que se ha tomado la micromuestra B. Se trata de un área en la que el equipo de restauración había realizado una cata de limpieza previa. Se aprovecha esta situación para obtener un raspado de la capa más antigua (se señala con una flecha anaranjada en la imagen) dado que es la capa que más dificultades está presentando para ser retirada.
