INFORME FINAL DE CONSERVACIÓN Y RESTAURACIÓN “V-021 PARIS”

Nº de informe de restauración: 265

Título: PARIS

Colección: Real Academia de Bellas artes de San Fernando
(Madrid)

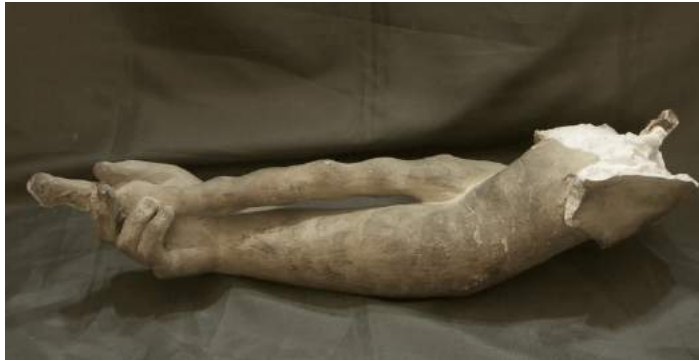
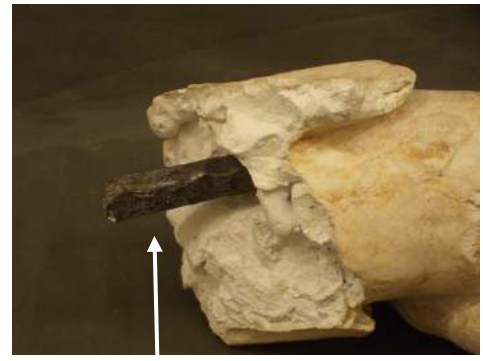
El único refuerzo visible, se encontraba en la fractura del brazo derecho, tratándose de un perno de hierro. Por la parte inferior de la peana es hueca y en el borde se puede ver paja, así como manchas de oxidación por tinción por la existencia de algún perno de hierro interno no visible.

Perno de hierro

- Unión y consolidación de fragmentos. Se utilizó como adhesivo, para todos los fragmentos, una resina epoxi de dos componentes (Araldite®).
1º.- Se separó del cuerpo el brazo derecho. Una vez retirada la pintura se “cosió” mediante la introducción de una varilla de fibra de vidrio la grieta que sufría el brazo derecho. A continuación, se realizó la limpieza del perno de forma mecánica y se inhibió con tanino.
2º- Se unió el brazo al cuerpo.

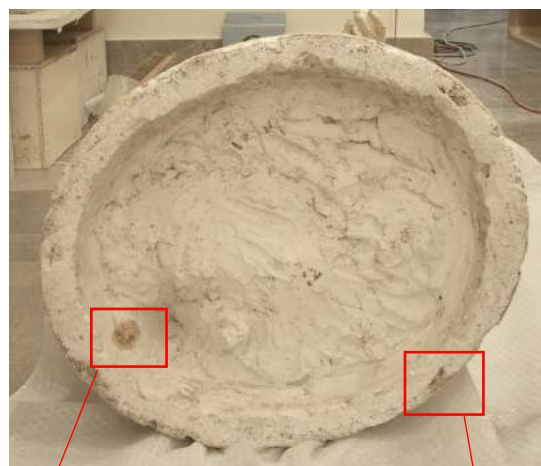
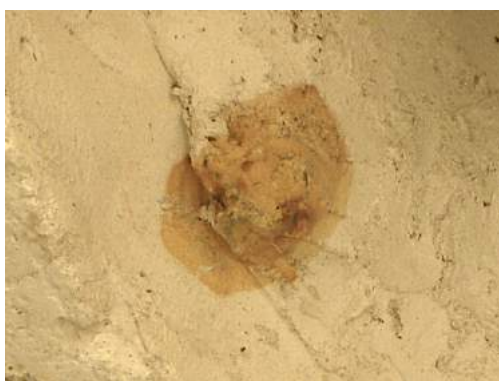
Tinción en el yeso debido a la oxidación de un refuerzo interno de hierro

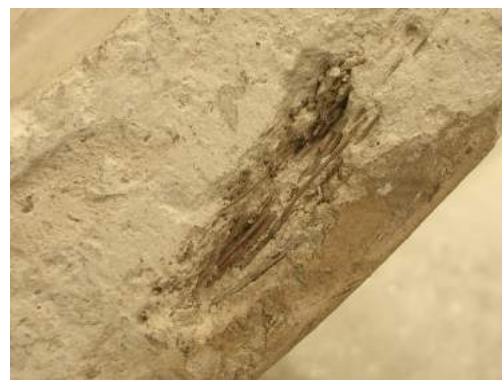
Refuerzo realizado con paja

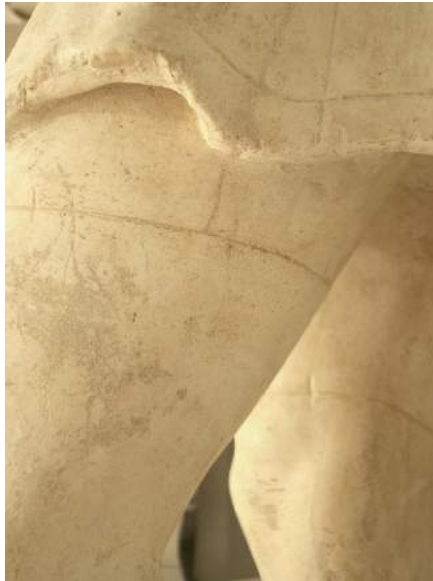
El vaciado fue realizando al menos con dos volteos. Las costuras son muy finas y la mayoría han sido repasadas.

Detalle de las costuras
repasadas

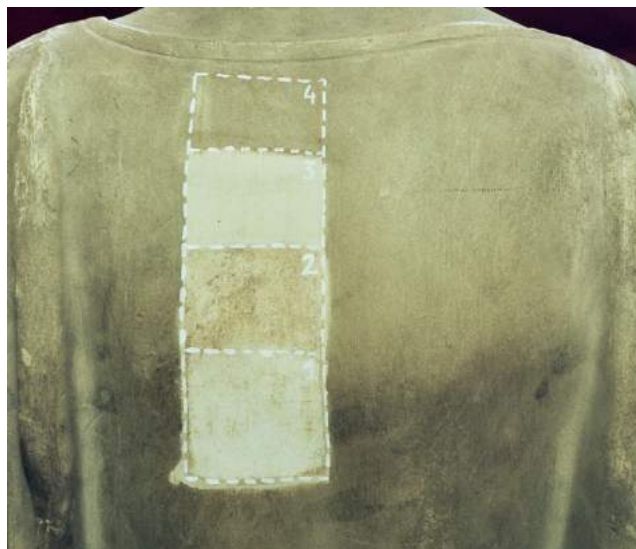
El vaciado había sido repintado para ocultar tanto la suciedad superficial que el yeso había ido acumulando con el tiempo como los desperfectos y las impregnaciones por la posible realización de un molde, ya que presentaba restos de barbotina. Según los análisis estratigráficos y la cata de limpieza realizada, presentaba una capa de pintura, no original, y debajo una finísima capa de tierra roja (barbotina). Sobre la capa de pintura un fina “pátina de envejecimiento” realizada con una resina de conífera para matizar o bajar el tono de la pintura blanca.

- 1-** Superficie del yeso original.
- 2.-** Impregnación del yeso, por un lado, la barbotina usada para realizar un molde y por otro la oxidación del aceite de linaza usado como aglutinante del repinte (PINTURA 2)
- 3.-** PINTURA 2: de grosor (30 μ aprox.). Blanco de plomo y sulfato de bario aglutinado con aceite de linaza (óleo).
- 4.-** Barniz de resina de conífera para dar el patinado.

- La eliminación de las diferentes capas de pintura se llevó a cabo con emplastos realizados con papel tisú y Cloruro de Metileno, finalmente enjuagado con alcohol para no dejar restos. Este método iba reblandeciendo los diferentes estratos que posteriormente se eliminaban mecánicamente mediante bisturí. Debido a la composición de la pintura con un componente de blanco de plomo, esto, ralentizaba su eliminación, ya que con el paso de los años este pigmento se hace casi insoluble a los disolventes.

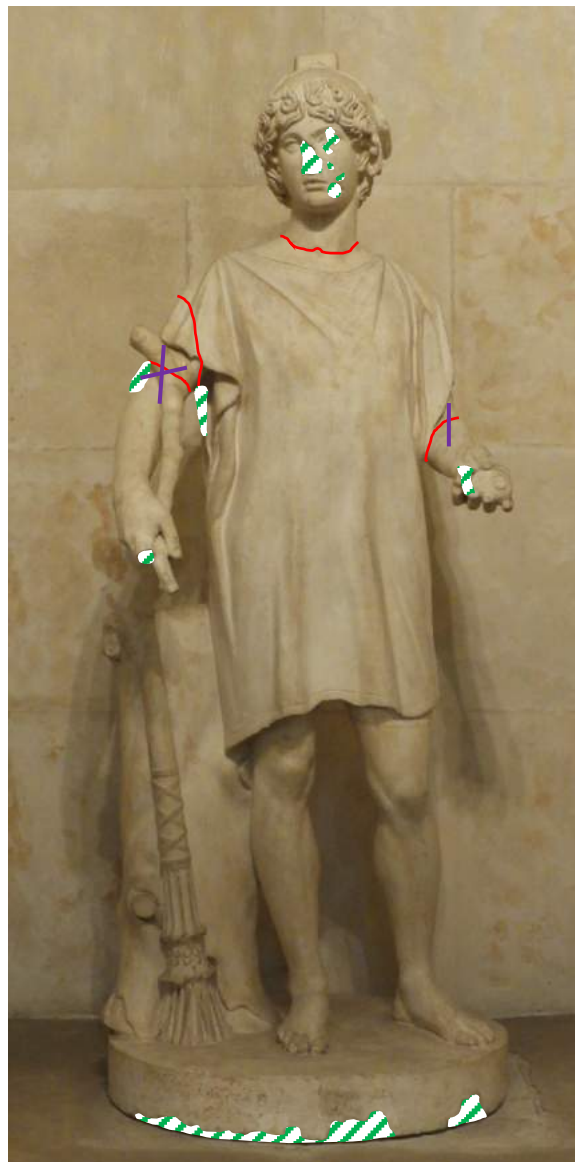
- Brazo derecho por debajo del hombro con movimiento.
- Grieta con movimiento por la parte superior del *pedum* junto con parte superior del brazo.
- Brazo izquierdo fisurado por debajo del codo sin movimiento.
- Cabeza fisurada a la altura del nacimiento del cuello sin movimiento.

Presentaba pérdidas volumétricas del dedo índice de la mano derecha, parte de la hoja que lleva en la mano izquierda junto con la manzana, pliegue por debajo de la fractura del brazo derecho y lateral por la parte superior del brazo, además de bastantes pérdidas en los bordes o salientes del modelado y zona perimetral de la peana debido a la manipulación del vaciado.

-   Pérdidas volumétricas
-

Fracturas
-   Varilla fibra de vidrio

- Se consolidaron las grietas mediante inyección de una resina acrílica (Paraloid B72®). diluida en Xileno al 5 %
- Las uniones entre fragmentos y grietas se estucaron con estuco sintético blanco (Modostuc®).
- Reintegración volumétrica de las pérdidas volumétricas, así como pequeñas pérdidas puntuales generalizadas en el vaciado, se llevaron a cabo, con estuco sintético blanco (Modostuc®).
