Titulo Gladiador Borguense
Colección Velázquez
Materiales Vaciado yeso

Anexo 2
Estudio radiológico
David Viana

EXAMEN GAMMAGRAFICO
Colección de Vaciados de la R. A. B.A. San Fernando
J, K- GLADIADOR BORGUESE (s). Colección Velázquez .

Nº INFORME 611/3004-10 611/3004-11
FECHA. 30 julio de 2.005
TITULO. Gladiador Borguese.
Colección Velázquez.
Nº DE PLACAS. 2
SIGLA. J/K

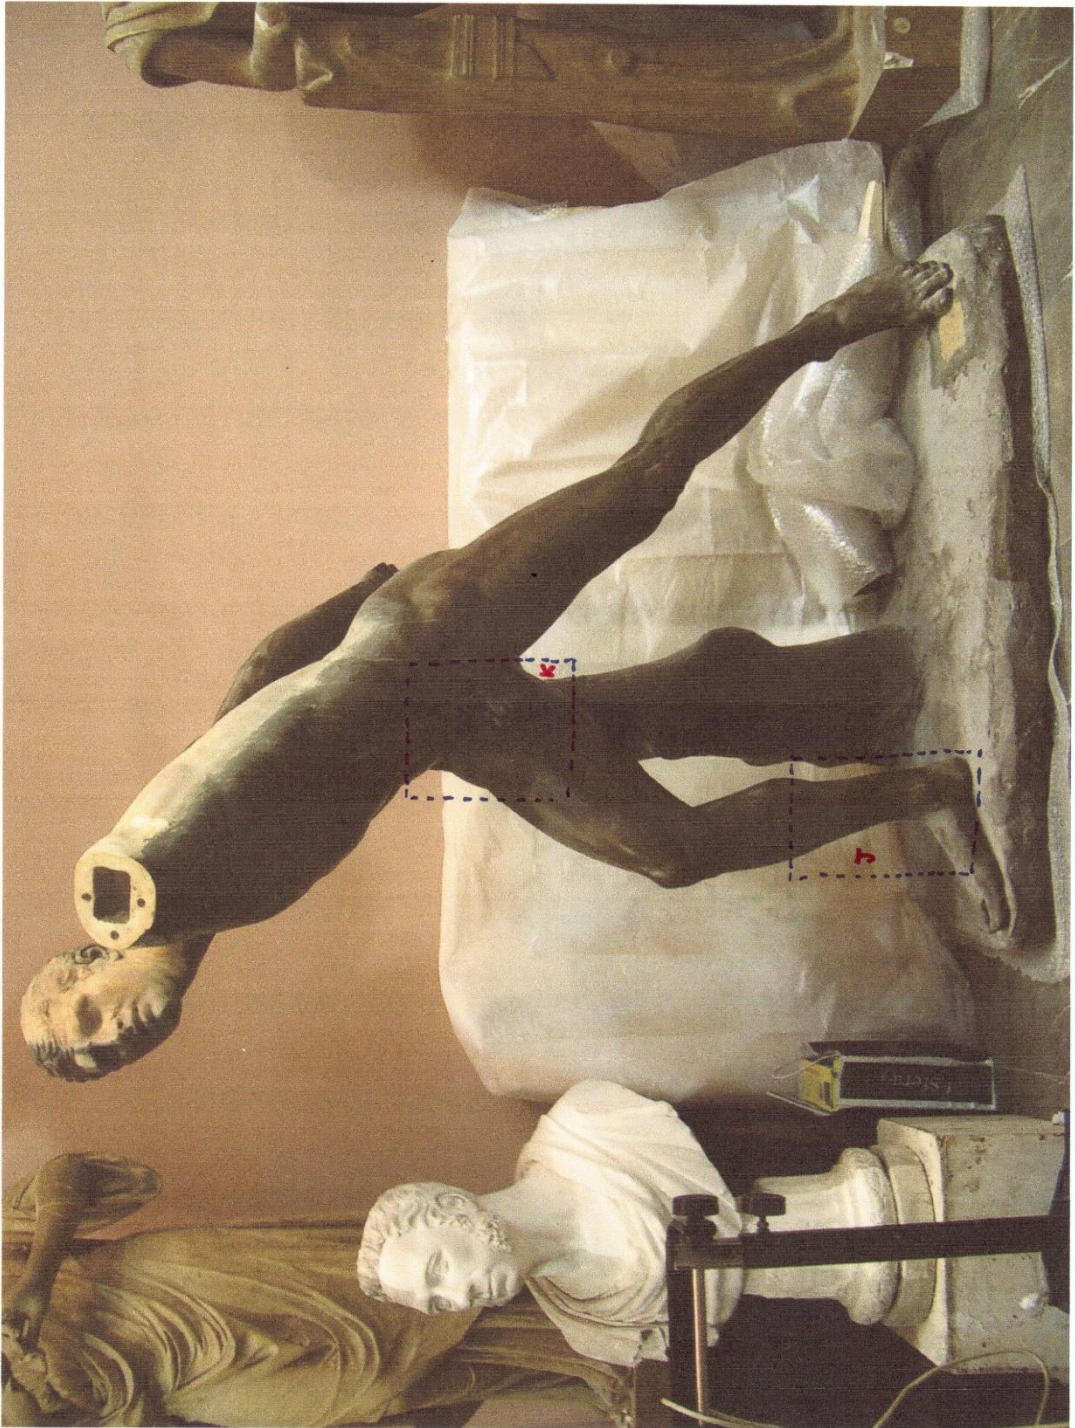
Se observan diferentes densidades del yeso coincidiendo con los vástagos. Coqueas y microfracturas.

En el pie en sentido ascendente, se encuentra una barra de hierro Fe. Trenzado.

En la unión del muslo y la roca se observan 4 clavos de grandes dimensiones entre 18 y 21 cm. Colocados de forma semi horizontal. También se aprecia un entramado de barras metálicas dos horizontales unidas a una vertical roscada (presumiblemente moderna).
