**Real Academia de Bellas Artes de San Fernando
Examen Radiológico**

Nº de Inventario: V 023
Fecha: 11 1 2028

Se realiza el estudio radiográfico a petición de La Real Academia de Bellas Artes de San Fernando. Vaciado realizado en yeso de la Colección Velázquez.

INFORME DE EXAMEN RADIOGRÁFICO			Hoja 1 de 1						
		Nº de TRABAJO 0800258 – 001	CLIENTE: ALBAYALDE-RESTAURO	EXAMEN REALIZADO EN: REAL ACADEMIA DE SAN FERNANDO		Nº DE INFORME: 2008-006 RG					
COMPONENTE: Escultura.			PIEZAS EXAMINADAS: GLADIADOR COMBATIENTE.								
PLANOS DE REFERENCIA:		PROCEDIMIENTO: C - 2334003	Rev. Nº 2	MATERIAL: YESO.							
FUENTE DE RADIACIÓN		ICI		PELÍCULA Y PANTALLAS		TÉCNICA					
Tipo de radiación: RX <input type="checkbox"/> R. Gamma <input checked="" type="checkbox"/>		Tipo: ASTM <input checked="" type="checkbox"/> ISO/DIN <input type="checkbox"/>		Marca / tipo: AGFA – D7		Película: Simple <input checked="" type="checkbox"/> Doble <input type="checkbox"/>					
Fuente: IR-192 <input checked="" type="checkbox"/>		Número: A		Tamaño: 30 x 40		Pared: Simple <input type="checkbox"/> Doble <input checked="" type="checkbox"/>					
Actividad (Curios): 56		Material: Fe		Pantallas: Pb <input checked=""

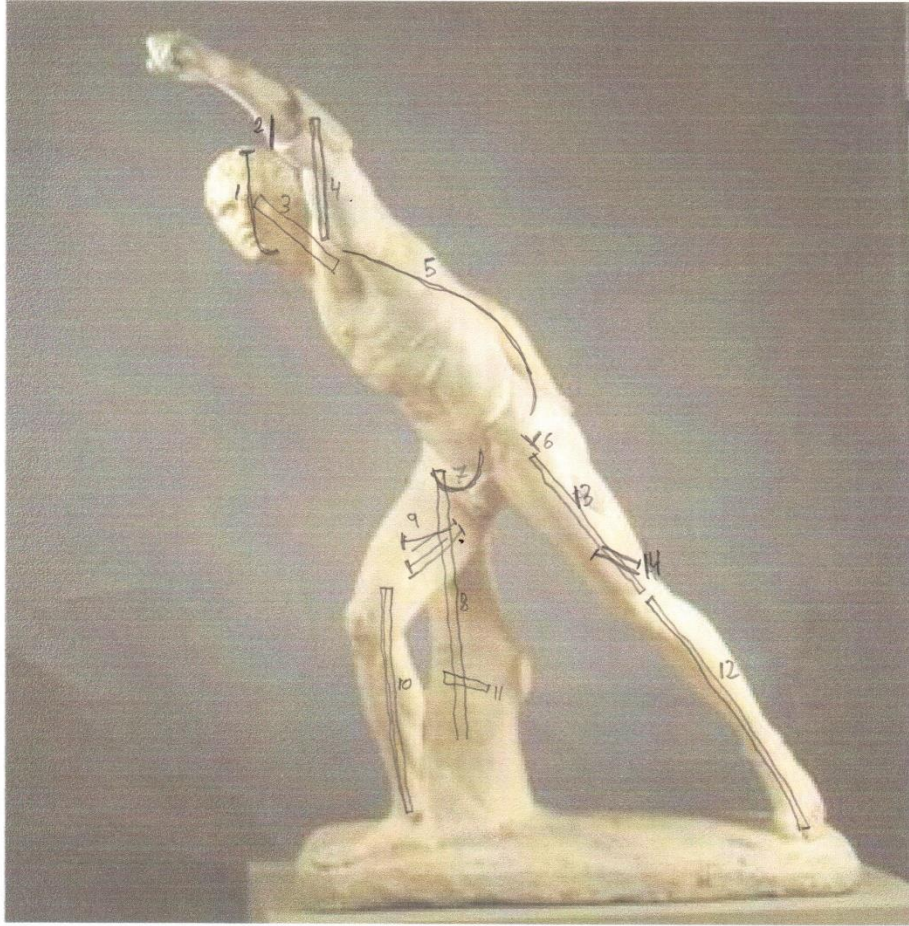
ESQUEMA DE LA ESTRUCTURA INTERNA

Conclusiones: Estructura interna formada por elementos metálicos (hierro), forja clavos, barras, pletinas. Se adjunta esquema de posicionamiento y medidas de las piezas.

- 1- CLAVO 32 cm
- 2- " 7 cm
- 3- PLETINA HIERRO 25 x 3
- 4- HIERRO CIRCULAR 32 cm
- 5- " " 17 + 52 cm x BRAZO DERECHO
- 6- CLAVO 6 cm
- 7- HIERRO 22 cm
- 8- HIERRO 54 cm + 40 cm
- 9- 4 CLAVOS HIERRO
- 10- HIERRO 28 cm + 26 cm
- 11- " 15 cm
- 12- " 71 cm
- 13- HIERRO 33 cm
- 14- 2 CLAVOS 21 cm
