## INFORME FINAL DE CONSERVACIÓN Y RESTAURACIÓN “V-24 GLADIADOR BORGHESE”

**Nº de informe de restauración:** 254

**Obra:** GLADIADOR BORGHESE

**Nº de inventario:** V-024 (Inv. 2006 Carmen Heras), 30 (Inv. 1804)

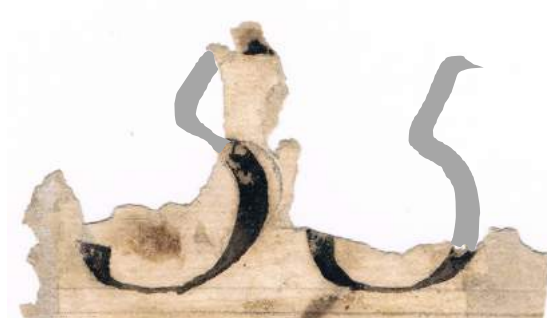
En 1817 aparece con el número **55**<sup>3</sup> del cual conservaba los restos de la etiqueta antigua, aunque muy deteriorada.

Posible reconstrucción de la pérdida.  
El resultado podría ser este.

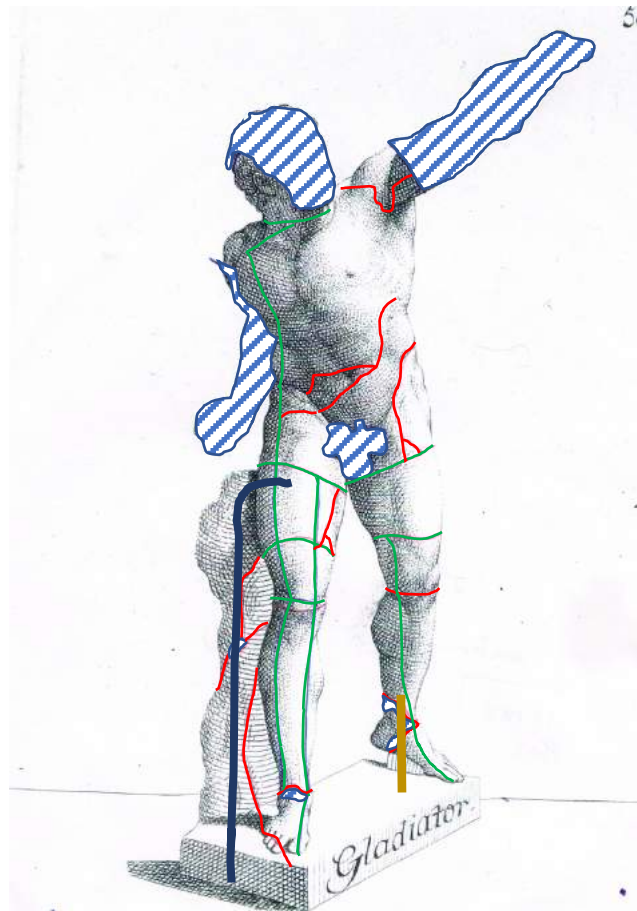
El yeso presentaba múltiples desgastes, arañazos, roces y golpes por la manipulación de la pieza.

Había sufrido bastantes grietas debidos a los diversos movimientos del vaciado en los traslados. Estas, presentaban pérdidas volumétricas en la zona perimetral de la grieta:

- Tobillos.

- Tronco y parte de la base.

Reintegraciones volumétricas de intervenciones posteriores muy vastas y que ocultaban parte del yeso original (costado derecho)

Presentaba además bastantes pérdidas volumétricas en los bordes, además de la parte frontal de la cabeza, ambos brazos y la hoja de parra.

- Refuerzo interno de hueso
- Refuerzo interno de hierro
- Fracturas y grietas
- ▨ Pérdidas volumétricas
- Marcas o costuras del despiece del molde

- INTERVENCIÓN ANTERIOR: Eliminación de forma mecánica de las reintegraciones volumétricas poco respetuosas con la obra por su mala ejecución y que tapaban el yeso original (costado derecho). Al eliminar este relleno aparecieron, ocultos bajo el yeso nuevo, 3 fragmentos originales. Se recuperaron y adaptaron al costado en su posición y el resto se rellenó con estuco sintético blanco (Modostuc®).

- Limpieza de toda la suciedad acumulada dentro de las fracturas (tobillos).
- Consolidación de las zonas fracturadas con una resina acrílica (Paraloid B72®) diluida en Xileno al 15 %. Finalmente se rellenaron con estuco sintético blanco (Modostuc®).

- Todas las reintegraciones volumétricas y sellado de grietas y uniones se realizaron con estuco sintético blanco.
- Una vez hecha la comprobación que la base en origen era en madera vista, se procedió a eliminar la policromía no original mediante emplastos de agua caliente diluido en alcohol y retirado mecánicamente.

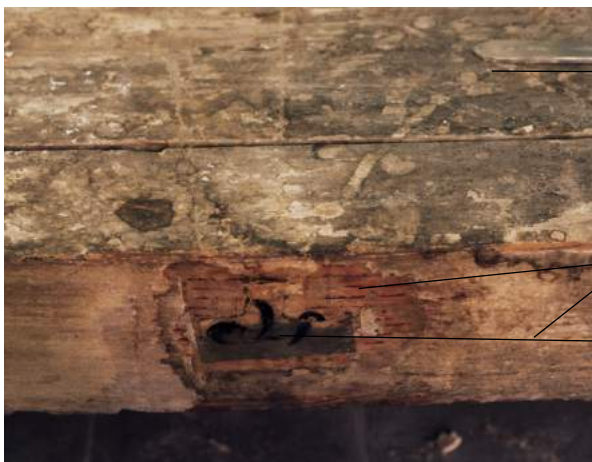
El vaciado estaba encajado por ambos pies en una base de madera de pino. Esta había sido policromada después de 1804, ya que debajo de esta se encontraba tanto el número de inventario de 1804 como todas las etiquetas antiguas de 4 inventarios diferentes. Por tanto, dicha intervención es probable que se realizara a finales del XIX o a lo largo del S-XX. La policromía consistía en estucado blanco, posiblemente algo patinado para igualarlo al estado del yeso en el momento que se policromó y presentaba una gruesa capa de suciedad por contaminación ambiental.

Policromía a base de un yeso blanco aglutinado con cola

Madera de pino vista

Etiqueta de papel antiguas y debajo el nº de inv. 1804

- Se rescataron las etiquetas antiguas, pegadas las 4 entre sí. Se separaron mediante agua templada.

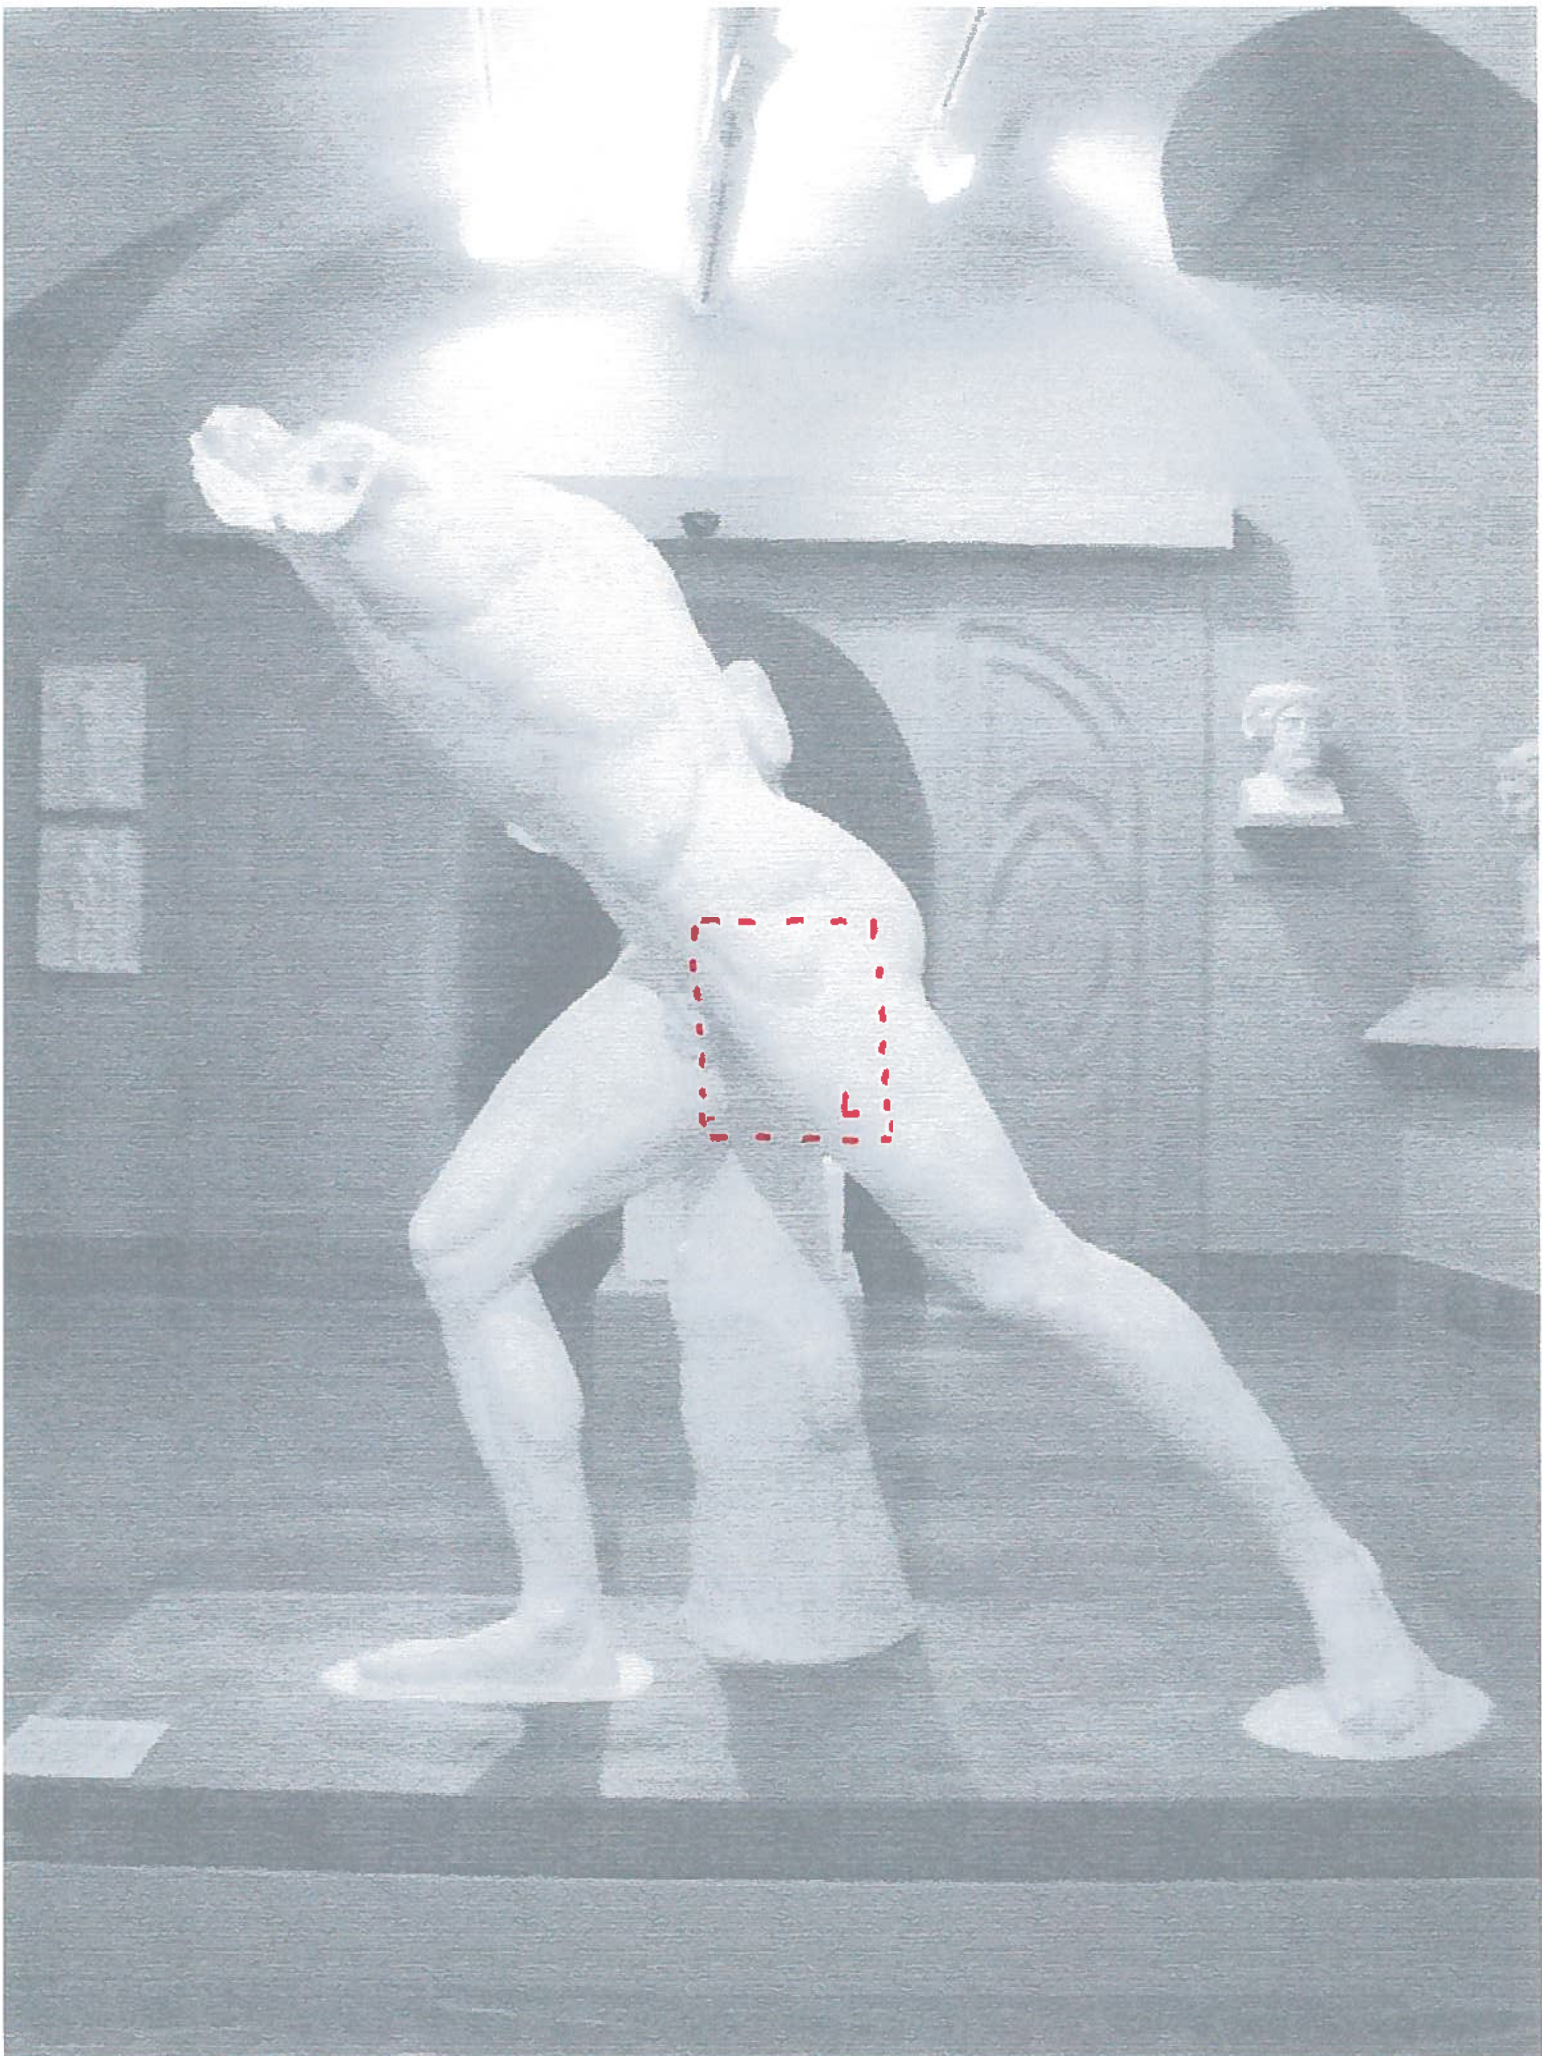
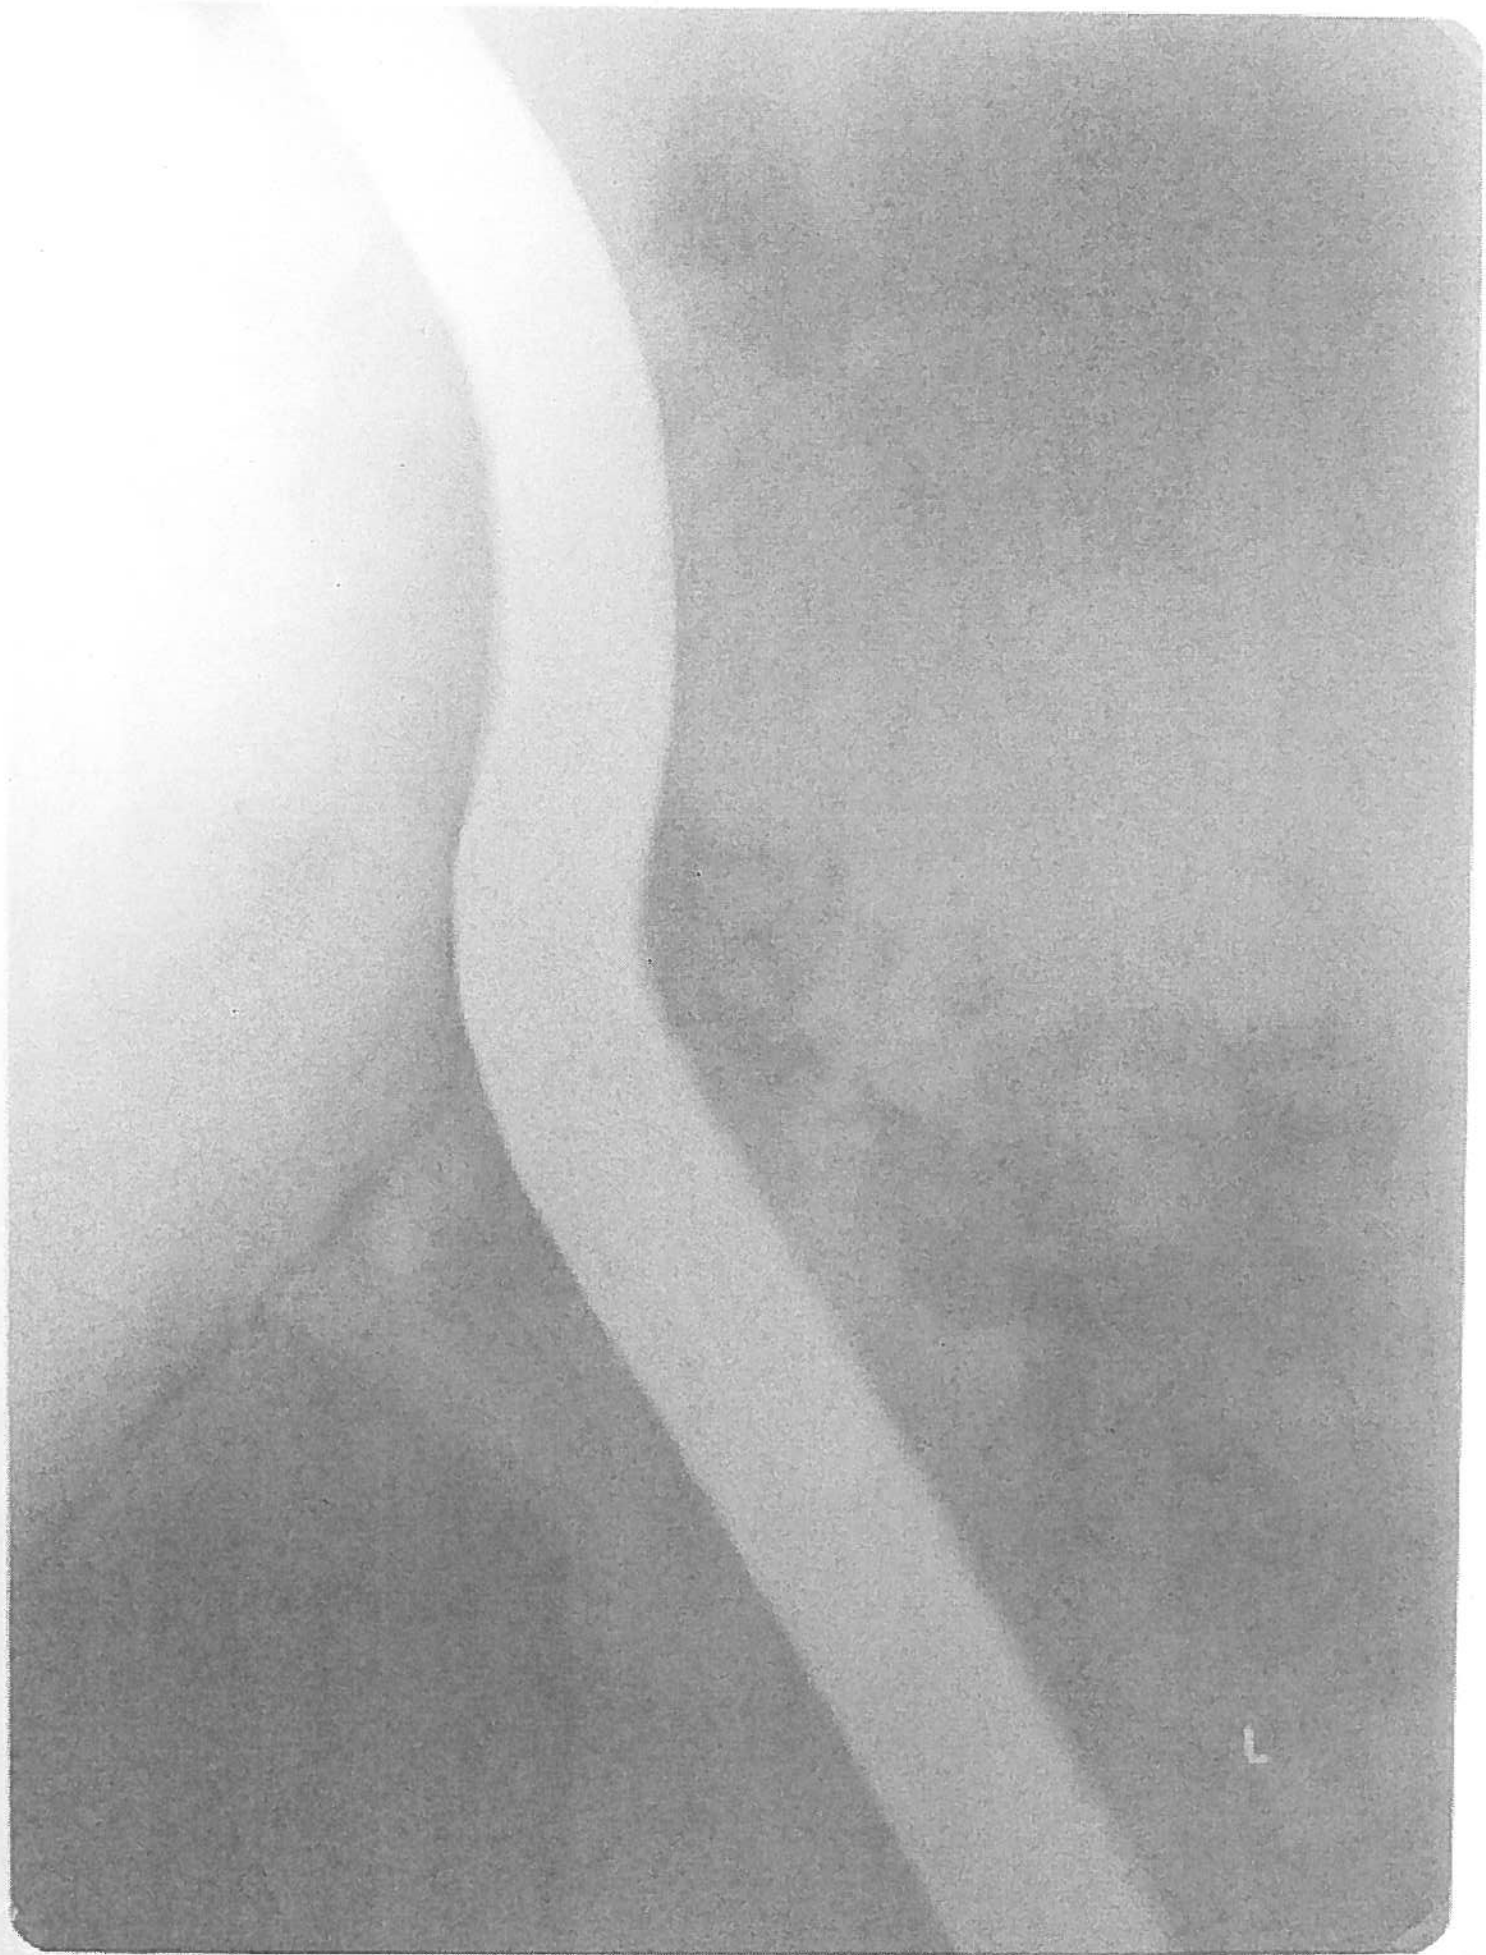
L

Vaciado en yeso.

Se observan diferentes densidades del yeso coincidiendo con los vástagos. Coqueras y microfracturas.

Barra maciza curvada.
