Real Academia de Bellas Artes de San Fernando Examen Radiológico

Nº de Inventario: V 024
Fecha 2005

EXAMEN GAMMAGRAFICO
Colección de Vaciados de la R. A. B.A. San Fernando
L- GLADIADOR BORGUESE (a). Colección Mengs .

Nº INFORME 611/3004-12
FECHA. 30 julio de 2.005
TITULO. Gladiador Borguese.

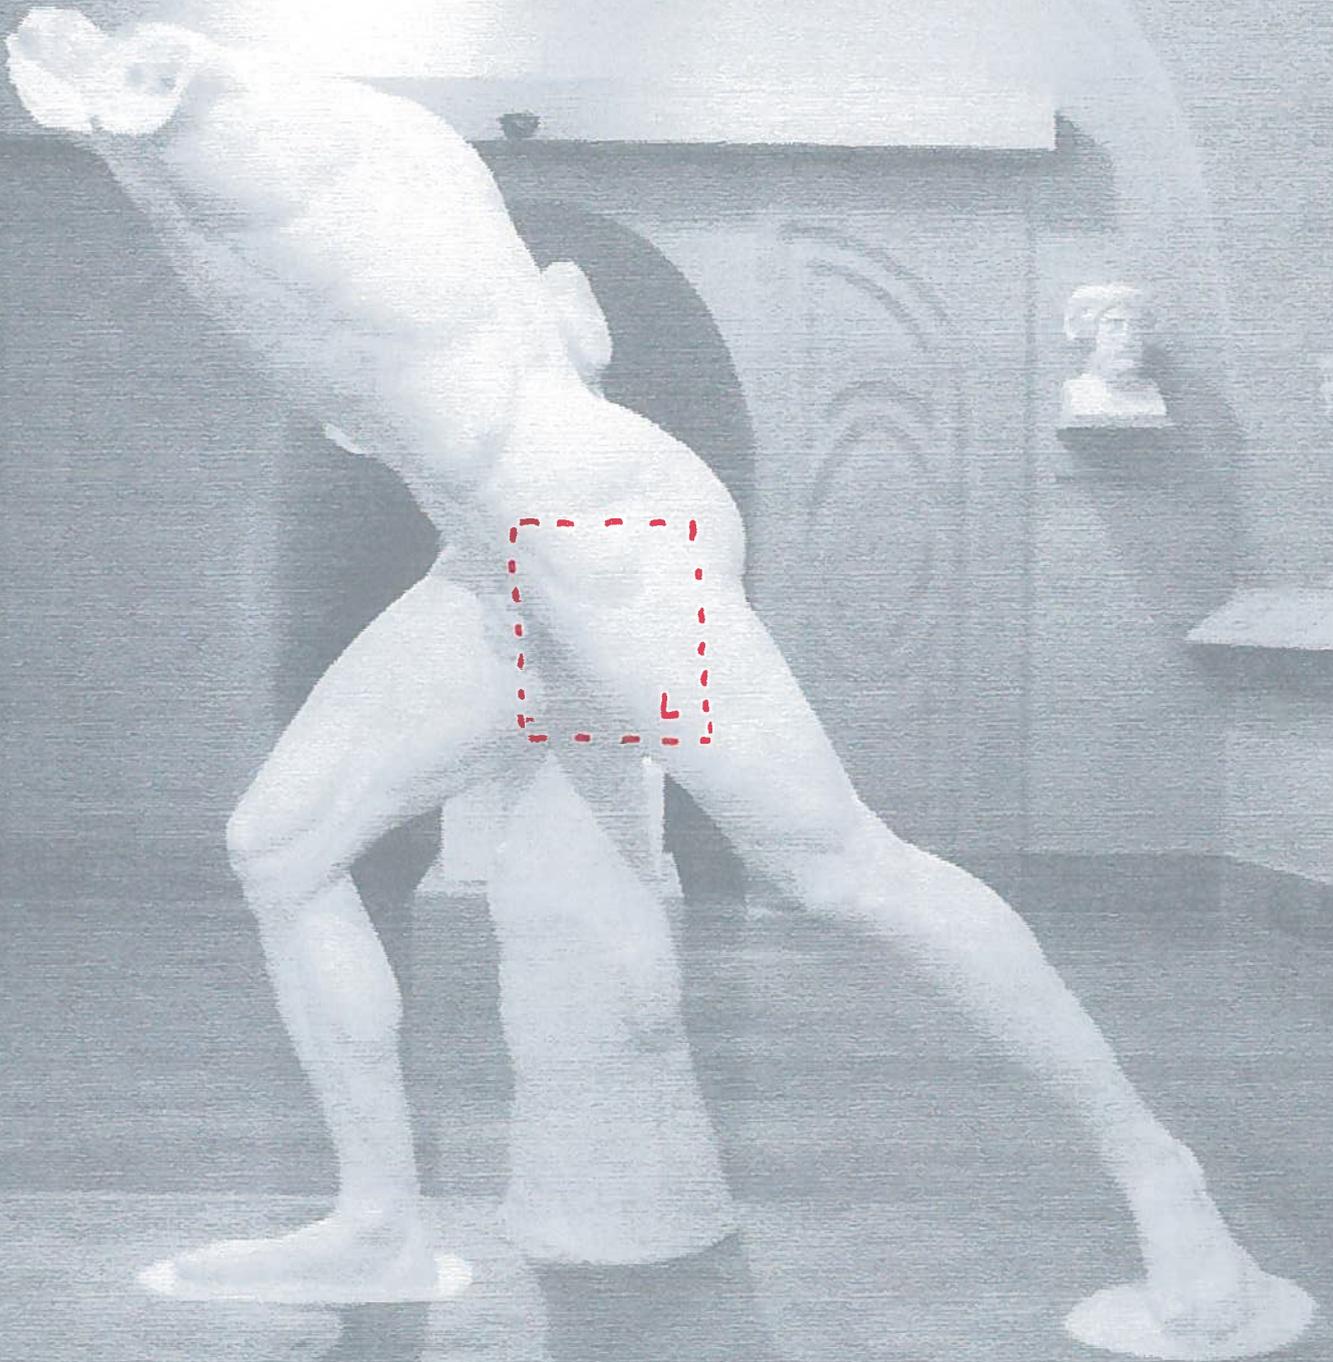
Se observan diferentes densidades del yeso coincidiendo con los vástagos. Coqueras y microfracturas.

Barra maciza curvada.

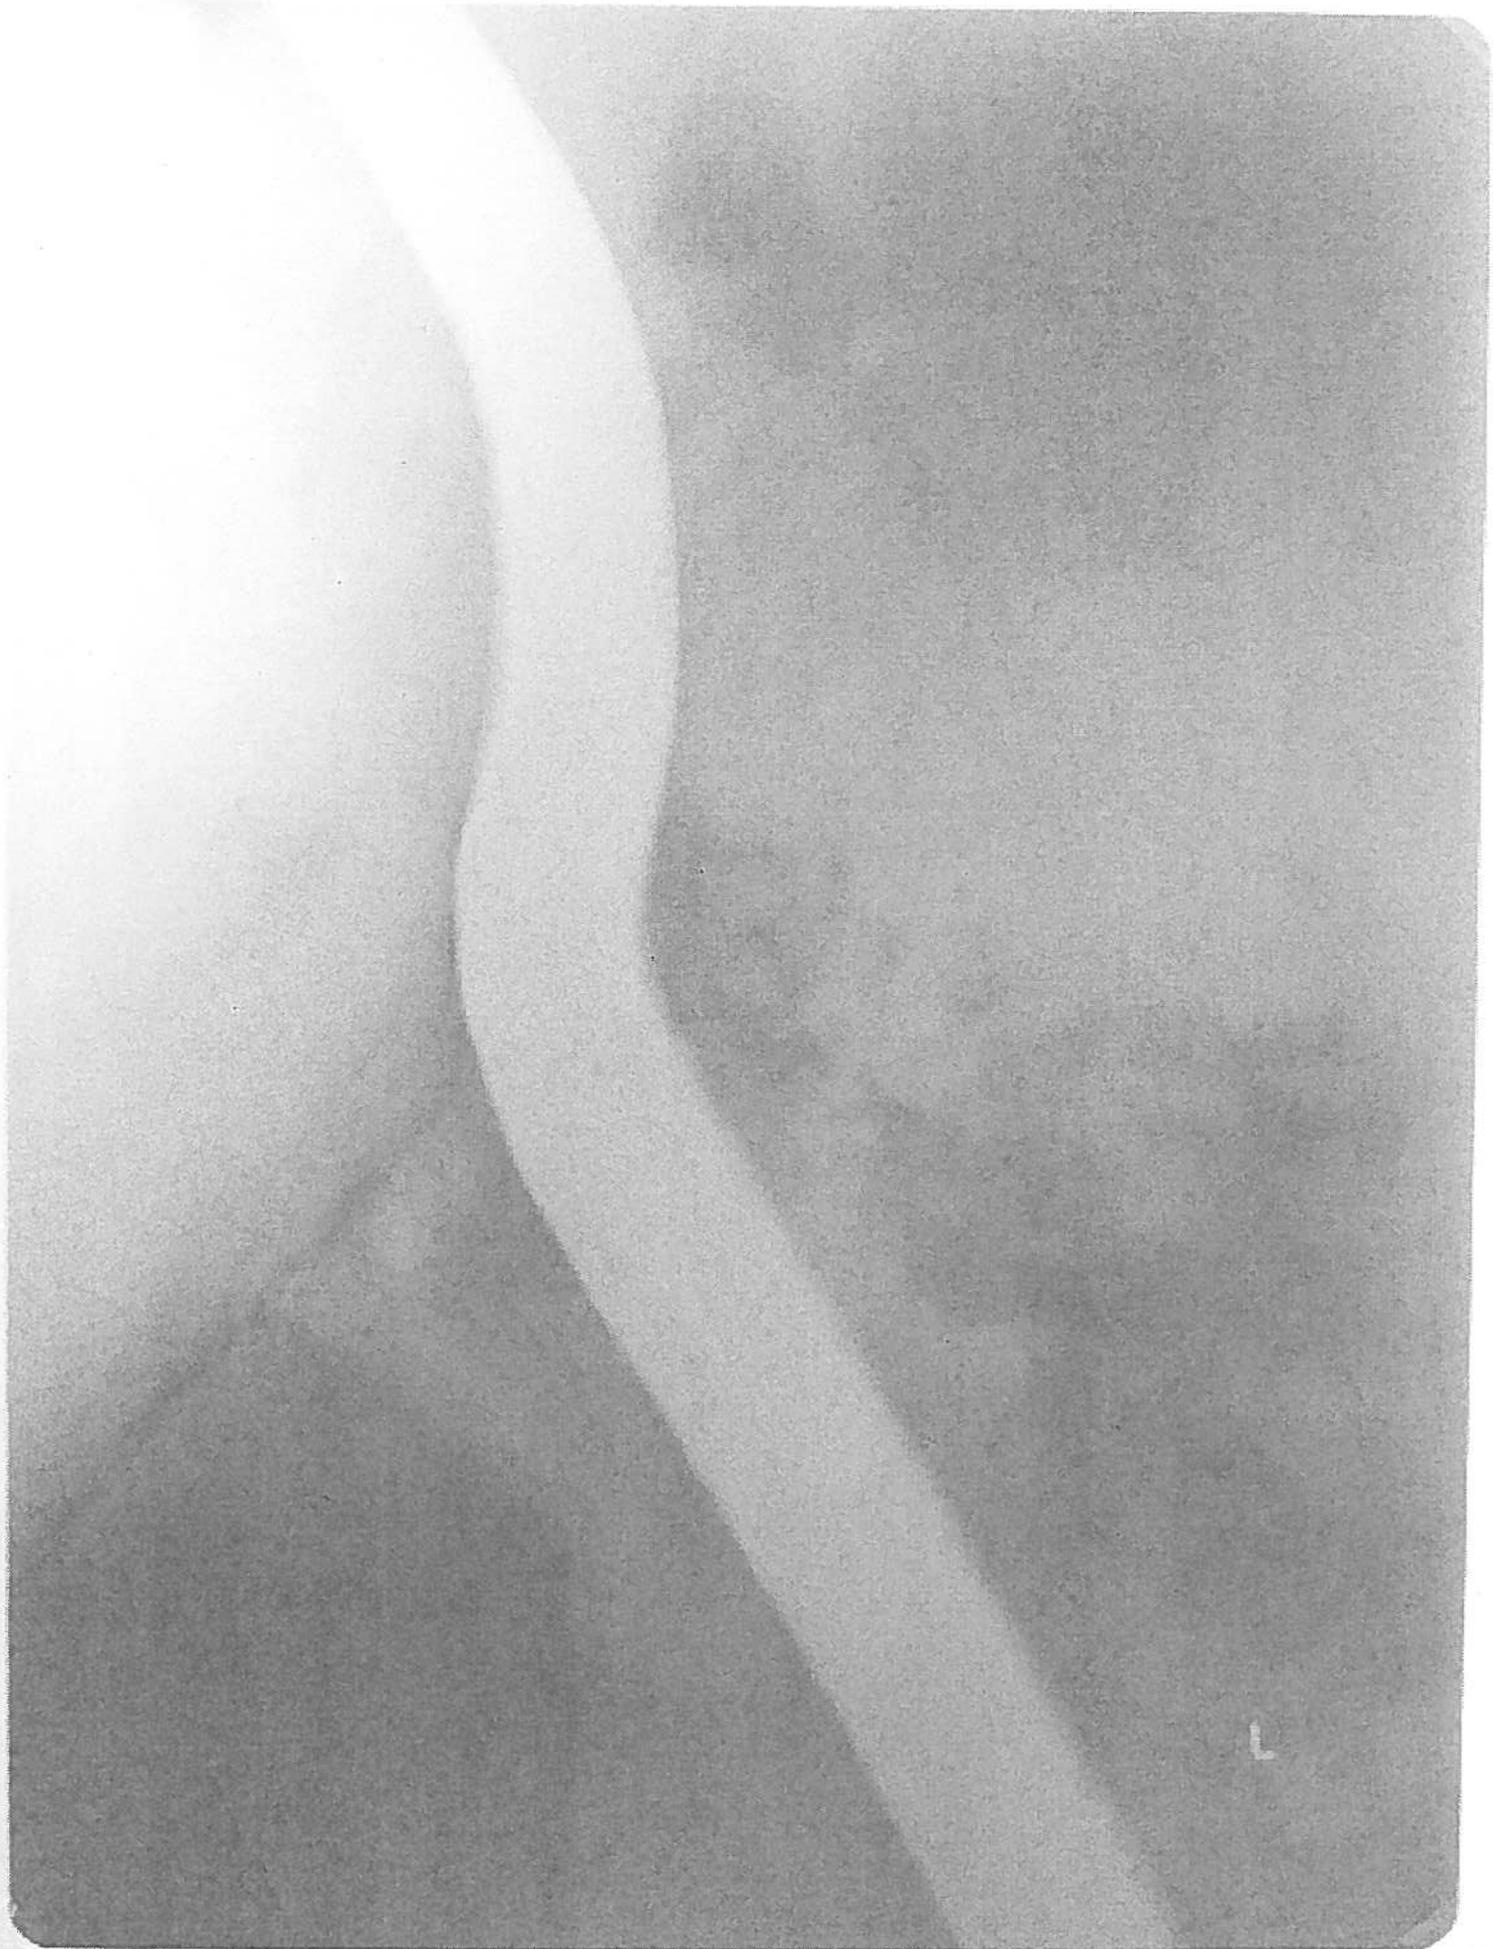
L

Se adjunta dibujo con la situación de los vástagos.
