Nº de inventario V 032

Nº de informe 174

Titulo Hermes del tipo Berlín / Mercurio
Autor En estudio
Fecha Siglo XIX
Colección Real Academia de Bellas Artes de San Fernando / Escultura
Ubicación Escalera
Medidas ↑179→75/60 cm
Materiales Vaciado yeso

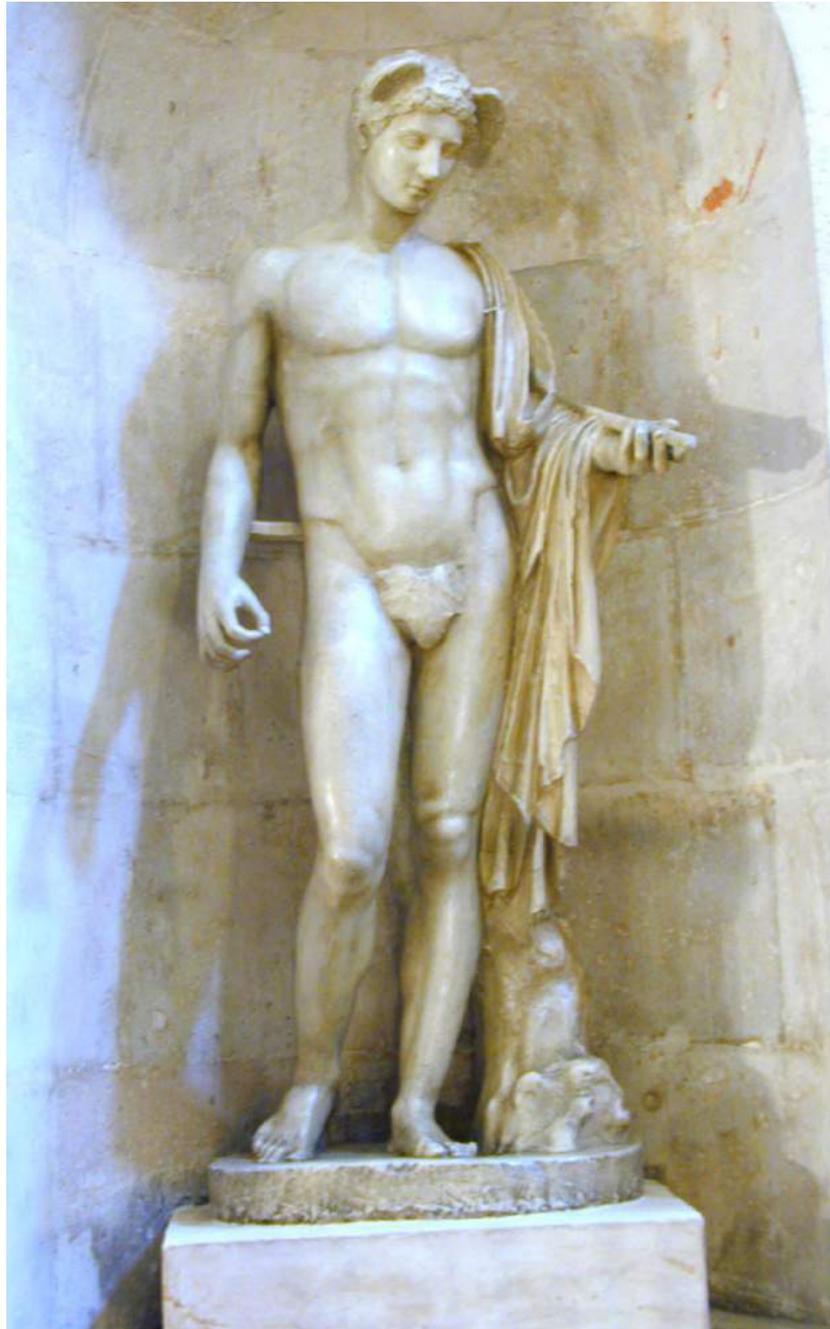
Fotografía inicial

En la revisión inicial de la obra se detectan una serie de capas de pintura que enmascaran la superficie original perdiéndose el relieve.

La escultura presenta un color pardo.
