## INFORME DE RESTAURACIÓN

Harpócrates

**Nº de informe:** 160/2003

**Título:** Estatua de Harpócrates

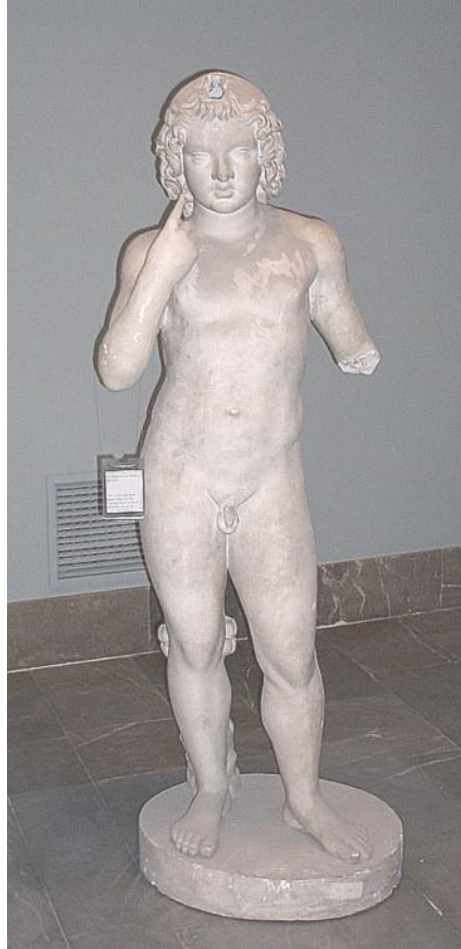
**Estado inicial**

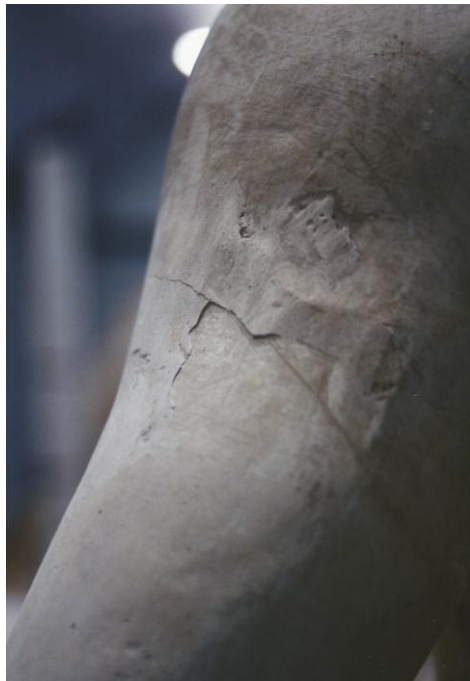
**Intervenciones anteriores:** Reparación de una fractura en el brazo izquierdo, a la altura de la axila, unida mediante escayola que oculta en parte el yeso original. El brazo derecho es una reconstrucción posterior desde la mitad del antebrazo hasta la mano (ésta incluida). La zona de unión recubre también parcialmente con escayola el original. La pérdida volumétrica de la espalda también fue cubierta con escayola. Finalmente, se le dio a toda la superficie de la pieza una ,mano muy ligera de yeso muy líquido, en la que se aprecian perfectamente los brochazos.

**Detalle intervención anterior**

Saneamiento de las zonas de unión de intervenciones anteriores. Eliminación de escayolas que ocultan el original.

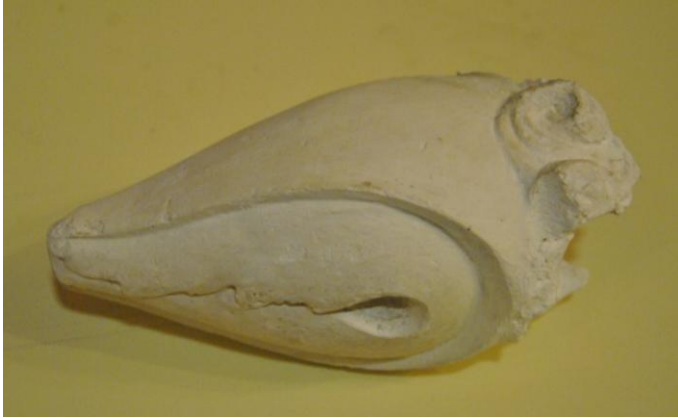
**Fragmento**

El fragmento que corresponde al antebrazo izquierdo aparece posteriormente, así como el fragmento que faltaba del cuerno que sujeta con esa mano.

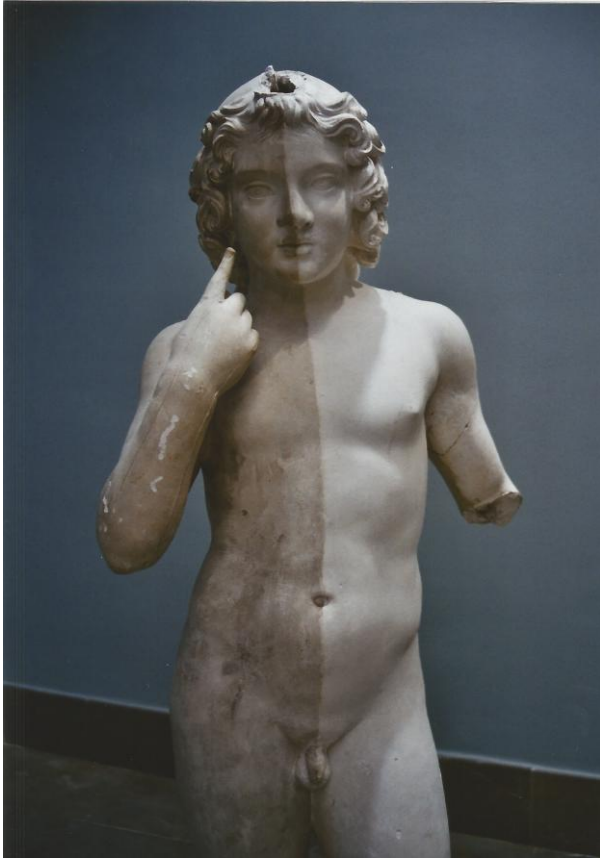
**Proceso de limpieza**

Limpieza química para la eliminación de la suciedad de origen graso, colas animales y arcillas mediante Anjusil® aplicado en varias capas.

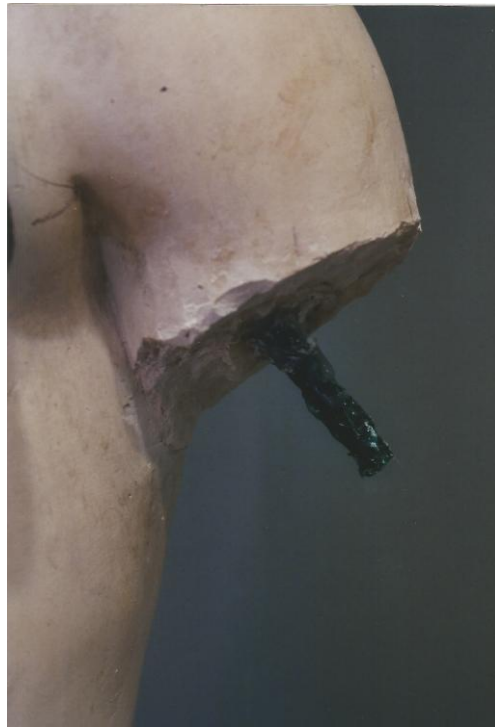
**Detalle espiga**

Encolado de piezas mediante una resina epoxi. En el encolado del brazo izquierdo se utilizó una espiga de fibra de vidrio.
