CINCINATO **Hermes de Landsdowe**
Colección Academia de Bellas Artes de Paris

Nº de informe: 338/07
Título: ~~Hermes de Landsdowe~~ CINCINATO
Nº de inventario: 44 V-44
Colección: Museo de Bellas Artes de Paris.
Material: Yeso
Técnica: Vaciado.
Procedencia: Real Academia de Bellas Artes
 de San Fernando.

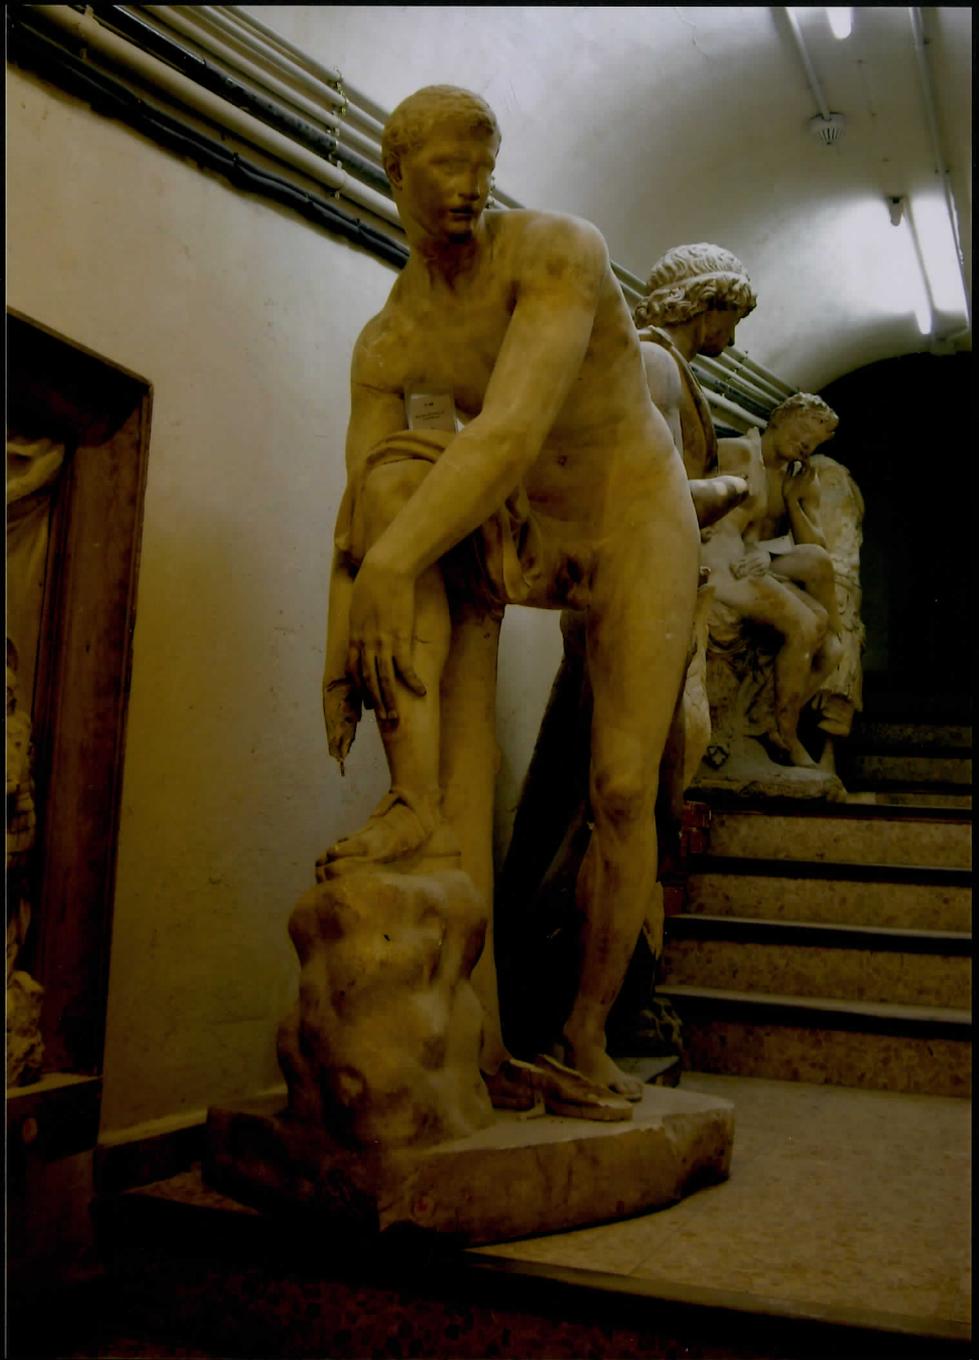
1. Fotografía inicial.
2. Perdida de materia en la mano izquierda.
3. Rotura de la mano derecha.
4. Detalle de la espalda, depósitos de contaminación ambiental, cementados.
5. Detalle de la pérdida del pulgar de la mano derecha y parte de la misma pierna.
6. Depósitos cementados, sobre la epidermis de la obra.
7. Sello de bronce da la Escuela de Bellas Artes de Paris.
8. Marcas de las herramientas utilizadas, para separar las piezas, con el fin de hacer un molde de la obra.
9. Detalle del progreso de limpieza de la superficie de la escultura.
10. Detalle de la espalda.

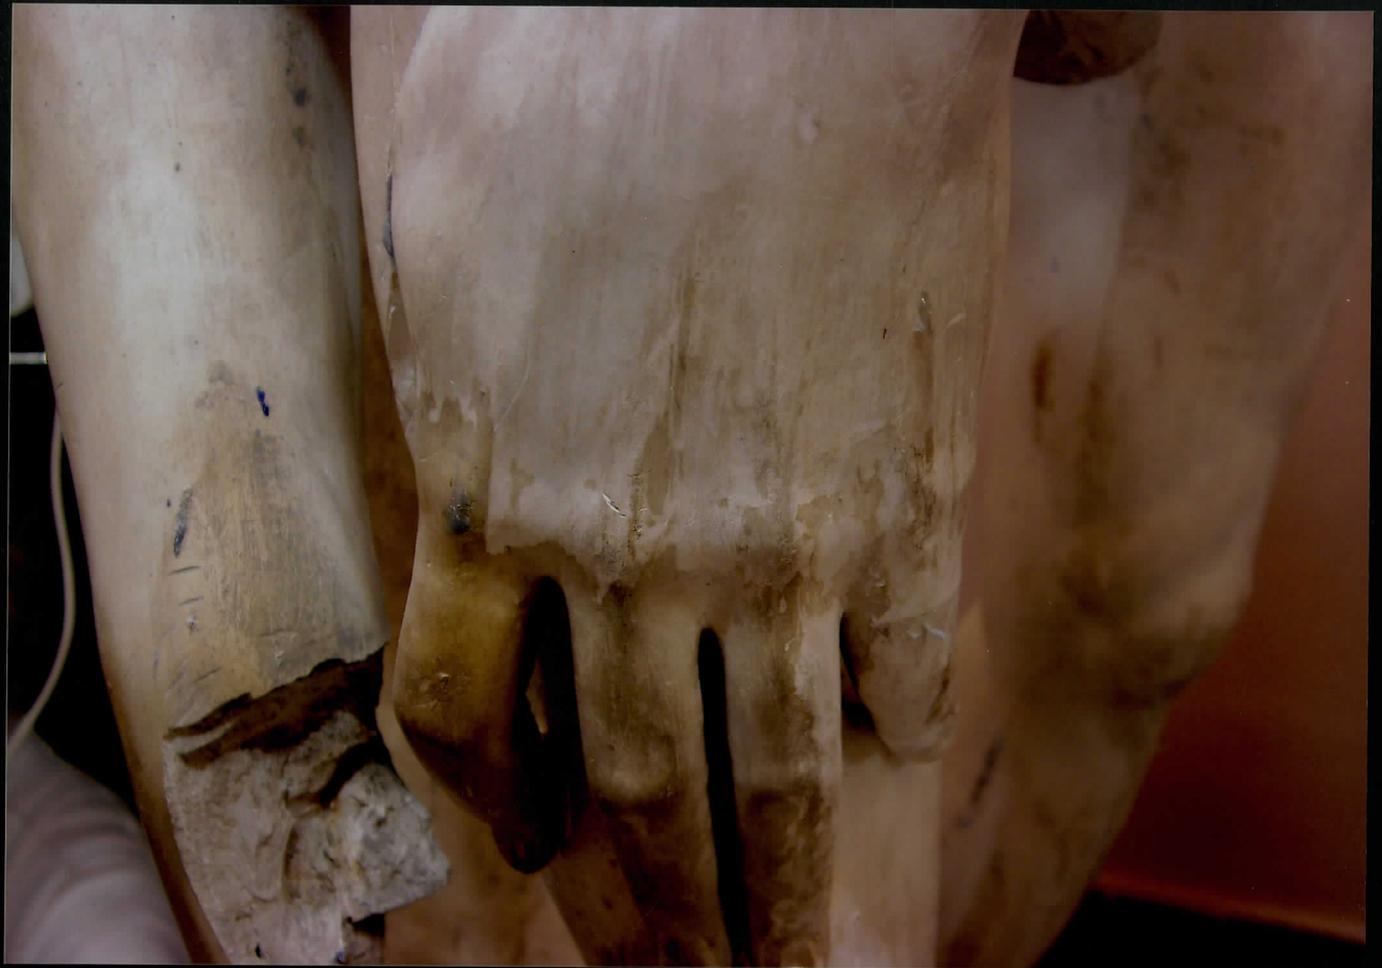
Perdida volumétrica de una parte de la mano izquierda

- Estucado de pequeñas pérdidas.
- Estucado de coqueras.
- Reintegración cromática de los estucos.
- Protección y consolidación mediante resina sintética del perímetro inferior de la obra.

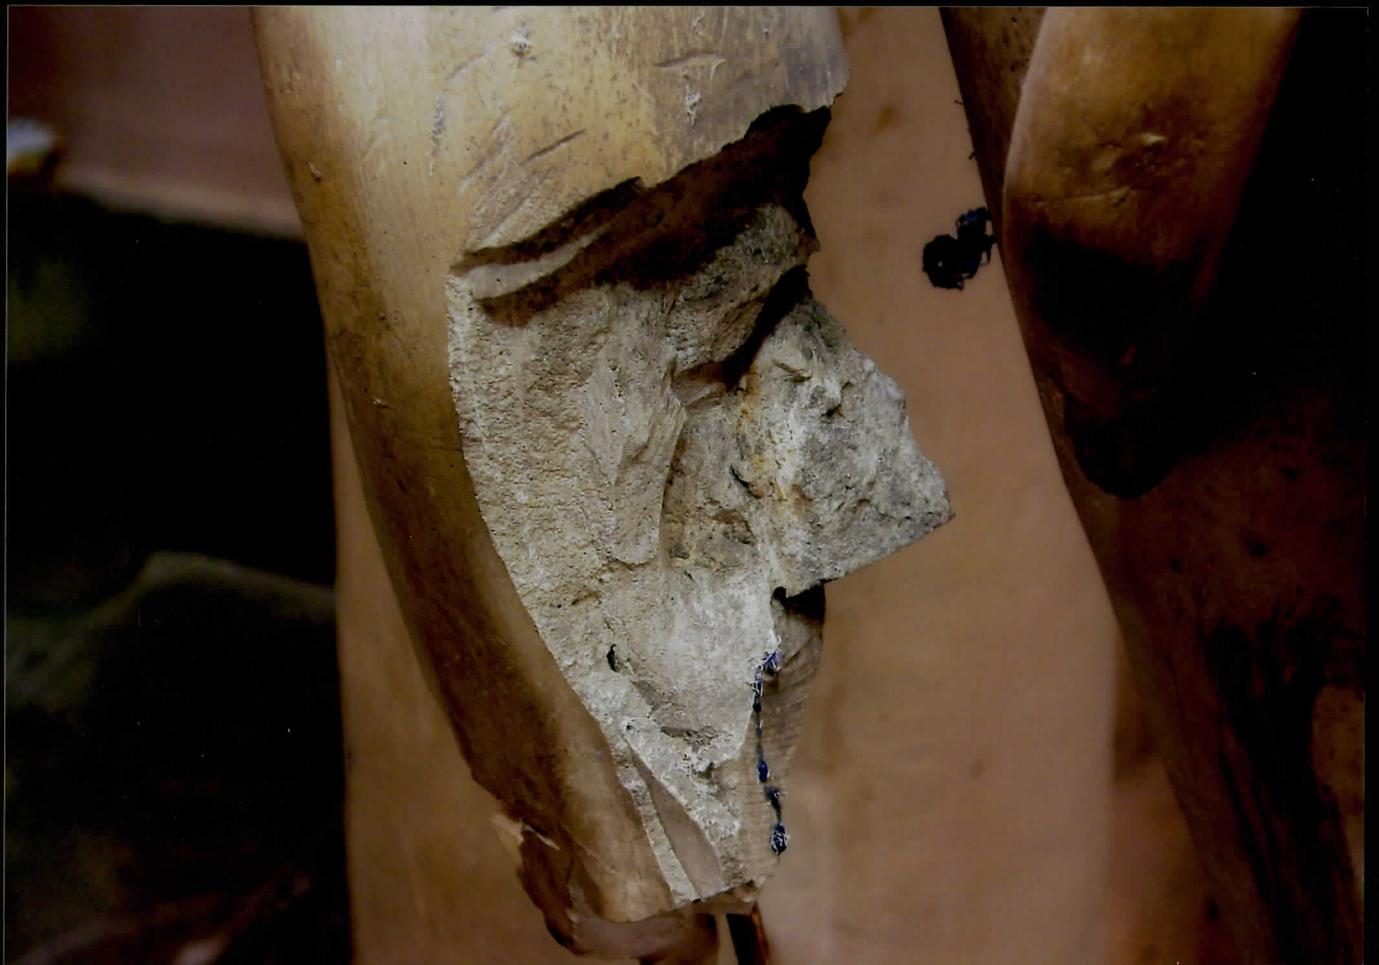
Perdida de la mano derecha desde la muñeca.

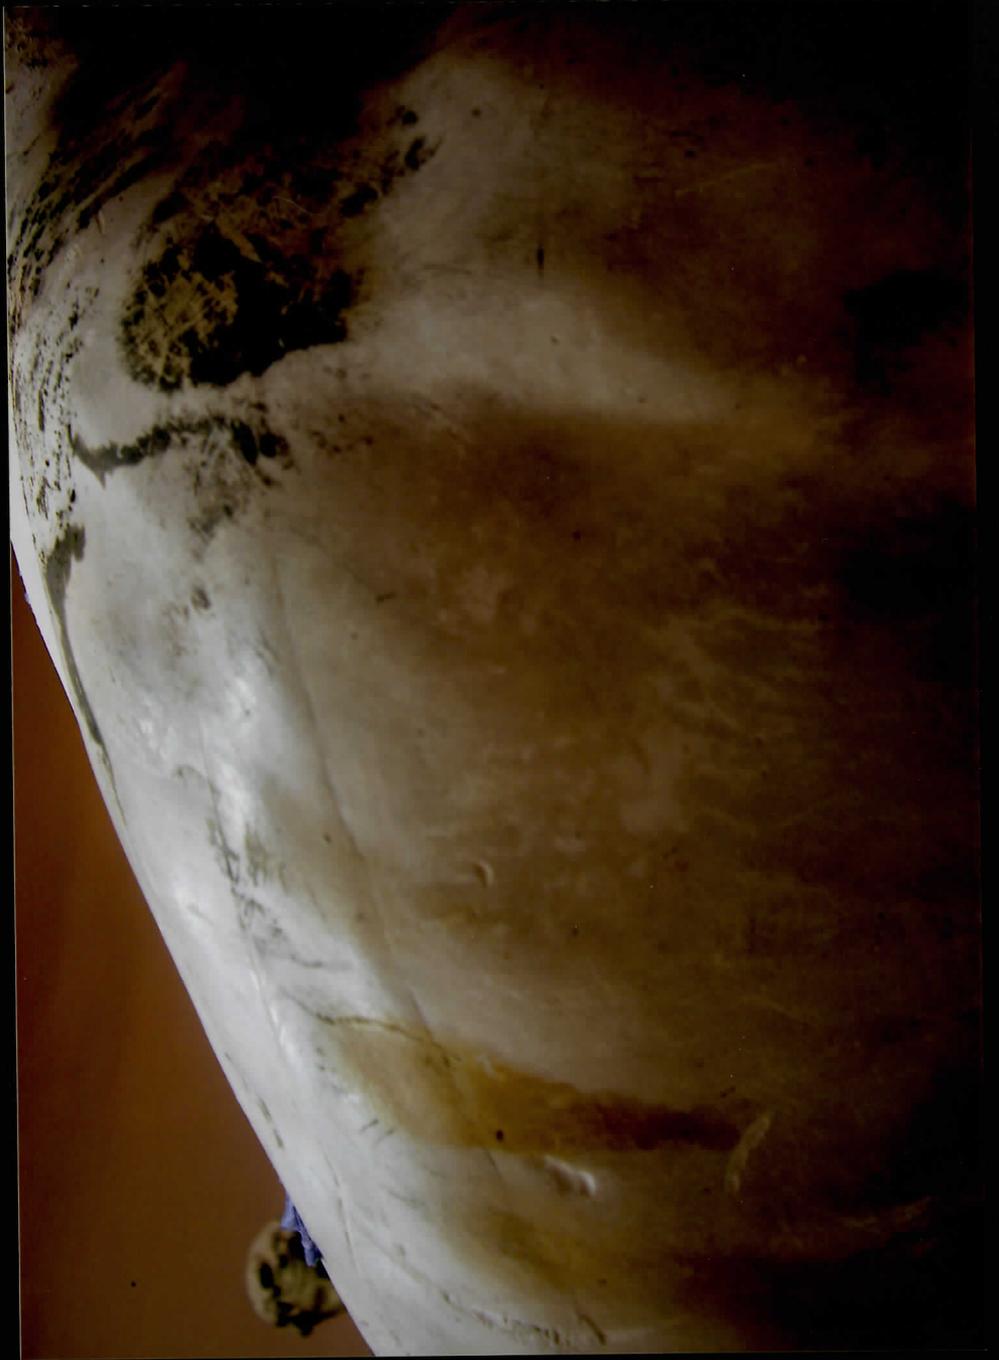
Cementación de partículas de polución ambiental, polvo y carbón provocado por la acción de la humedad ambiental.

- Eliminación de los restos en superficie mediante brocha y aspirador.
- Eliminación mediante gomas de silicona de suciedad superficial.
- Limpieza químico-mecánica efectuada en fases sucesivas, en este proceso se aplican emplastos filmogenos, aditivando los disolventes apropiados para la eliminación de los diferentes depósitos sobre la dermis de la obra.

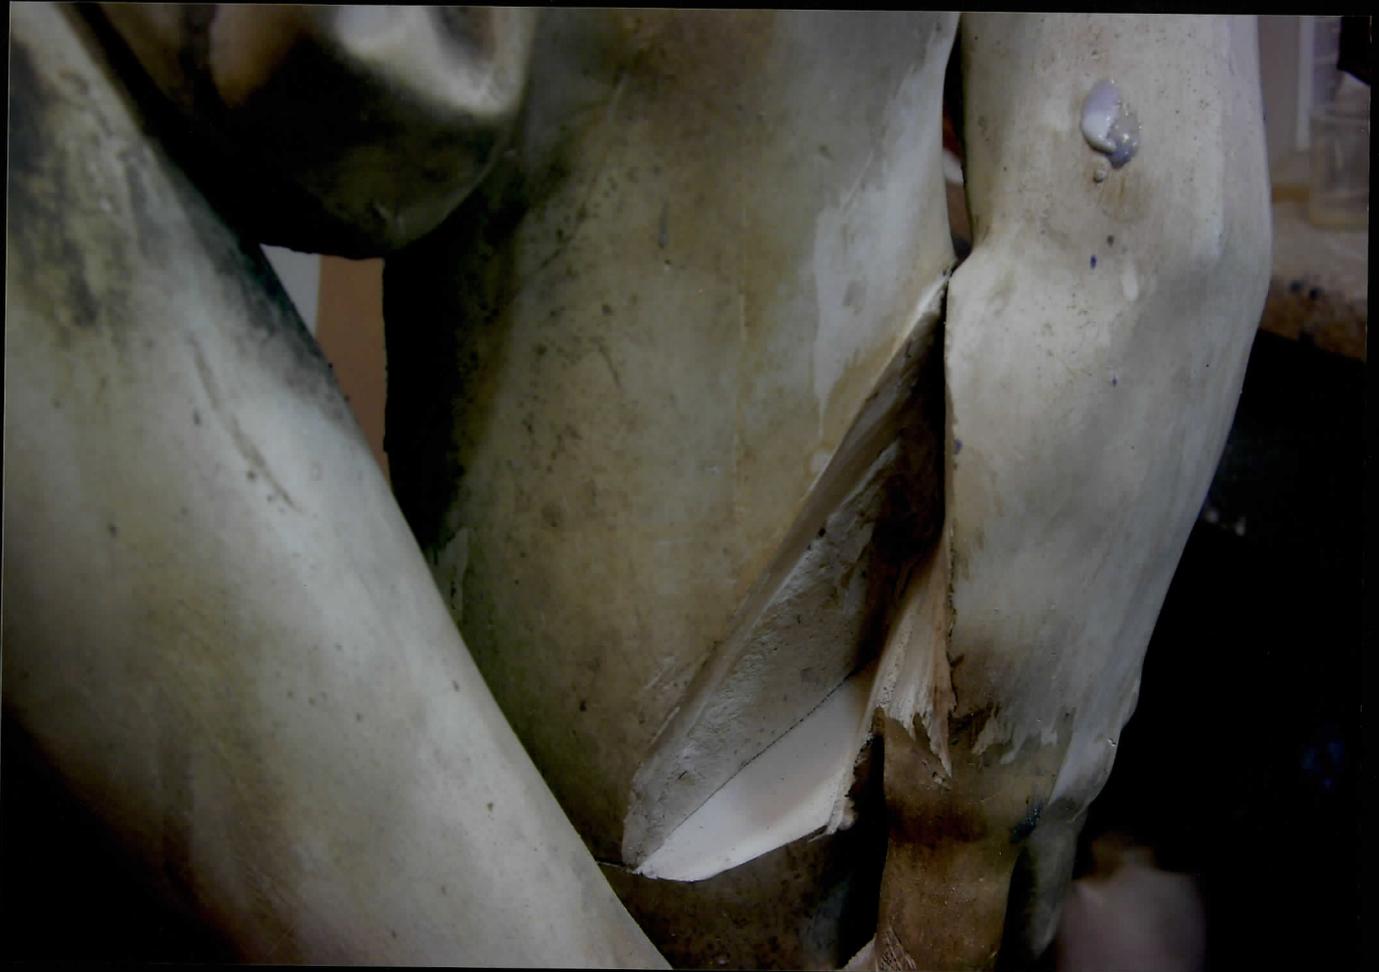
Para la realización de un molde de esta obra, se desmontaron los brazos, las cintas de las sandalias y parte del paño que pende sobre la pierna derecha, lo que ocasiono graves lesiones en la escultura, se encuentra trazas del hilo metálico (sierra) para efectuar estos cortes, con pérdida de materia.
