INFORME FINAL DE CONSERVACIÓN Y RESTAURACIÓN “V-70 ESTATUA DE CAMILO”

Título: CAMILO

Nº de inventario: V-170 (Inv. Carmen Heras), R/287, R.72

Colección: Real Academia de Bellas artes de San Fernando
(Madrid)

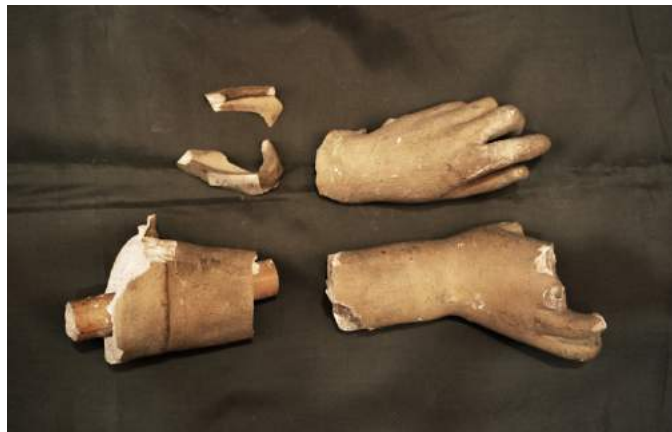
La pieza estaba fracturada y se conservaban algunos de los fragmentos:

- Mano izquierda,
- mano y parte del brazo derecho el cual se encontraba fracturado por la mitad y uno de ellos conservaba una caña interior y
- dos fragmentos de pliegues.

- Unión y consolidación de fragmentos (ver fotos). Se utilizó como adhesivo, para todos los fragmentos, una resina epoxy de dos componentes (Araldite®). Para la unión de la mano izquierda, aprovechando los orificios que conservaba, se introdujo un refuerzo de fibra de vidrio. En el caso de la mano y parte del brazo derecho se utilizó el propio refuerzo de caña que llevaba, ya que eliminarlo era una operación muy agresiva para la pieza. Las pérdidas volumétricas de la zona perimetral de las fracturas así como de las uniones se realizó con estuco sintético blanco (Modostuc®).

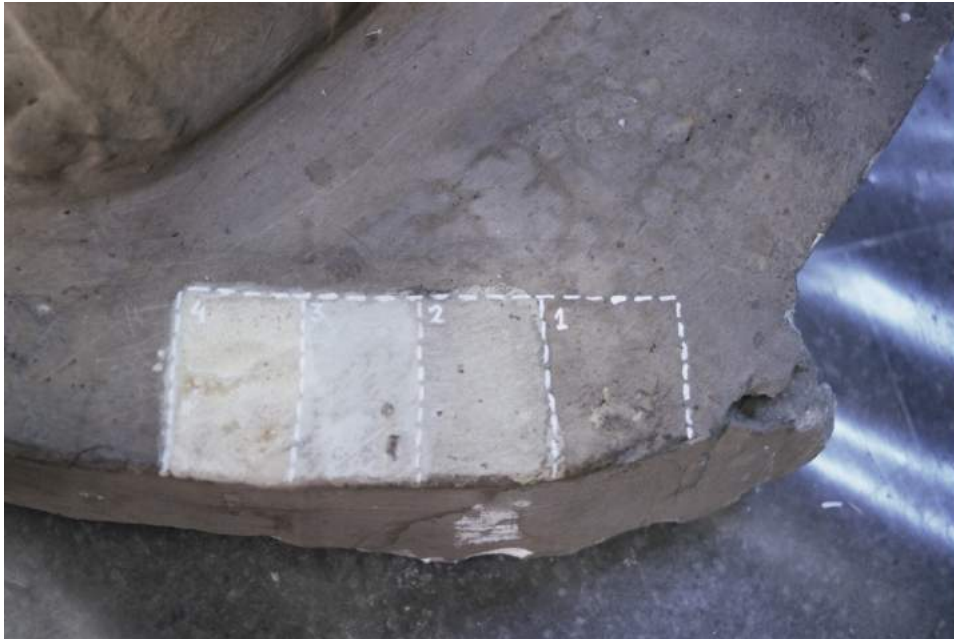
chorretones y dejando toda la parte trasera con el yeso visto. Según los análisis estratigráficos y la cata de limpieza realizada, presentaba dos capas de pintura, no original, químicamente iguales, con ligeras variaciones (ver análisis estratigráficos). Fueran aplicadas en diferentes momentos, y sobre la última una capa de barniz con componentes bituminosos que le daban un aspecto de “antiguo”.

- 4-** Superficie del yeso original impregnado por los aglutinantes.
- 3.-** PINTURA 2: de mayor grosor (100 μ aprox.). Blanco de plomo y sulfato de bario con granos aislados de ultramar artificial aglutinado con aceite de nueces (óleo).
- 2.-** PINTURA 2: de menor grosor (45 μ aprox.). Blanco de plomo y sulfato de bario aglutinado con aceite de nueces (óleo).
- 1.-** Barniz con componentes oleosos (aceite de linaza) y bituminosos (betún de judea). Sobre el la capa de suciedad por contaminación ambiental

- La eliminación de las diferentes capas de pintura se llevó a cabo con emplastos realizados con papel tisú y Cloruro de Metileno, finalmente enjuagado con alcohol para no dejar restos. Este método iba reblandeciendo los diferentes estratos que posteriormente se eliminaban mecánicamente mediante bisturí. Debido a la composición de la pintura con un componente de blanco de plomo, esto, ralentizaba su eliminación, ya que con el paso de los años este pigmento se hace casi insoluble a los disolventes.

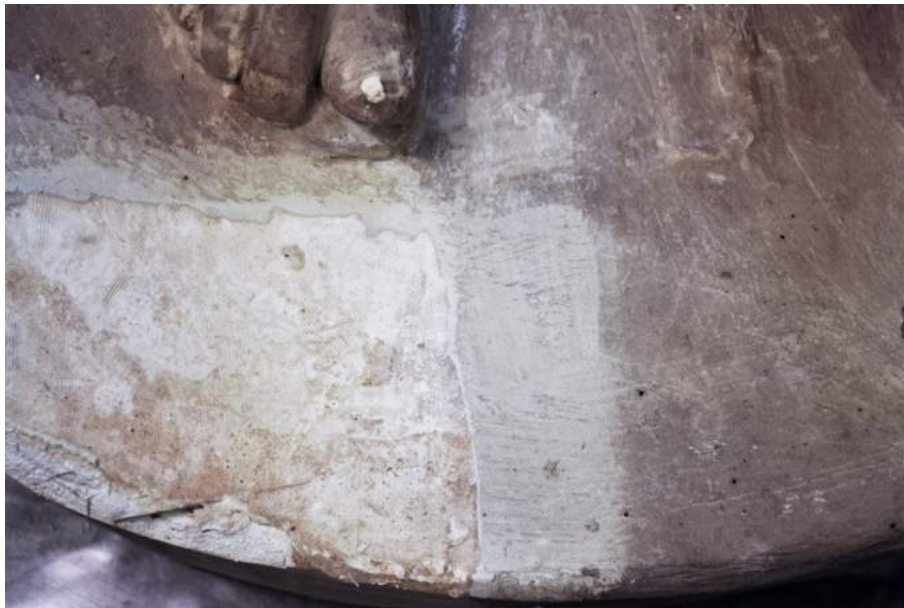
Presentaba una fractura y grieta en el pie derecho por encima del tobillo producido por una mala manipulación del vaciado.

- Se consolidaron las grietas mediante inyección de una resina acrílica (Paraloid B72®). diluida en Xileno al 5 %
