**Nº de informe:** 21 / 2002

**Título:** PANIASI

**Colección:** Carlos III

**Restauración realizada en:** 2002

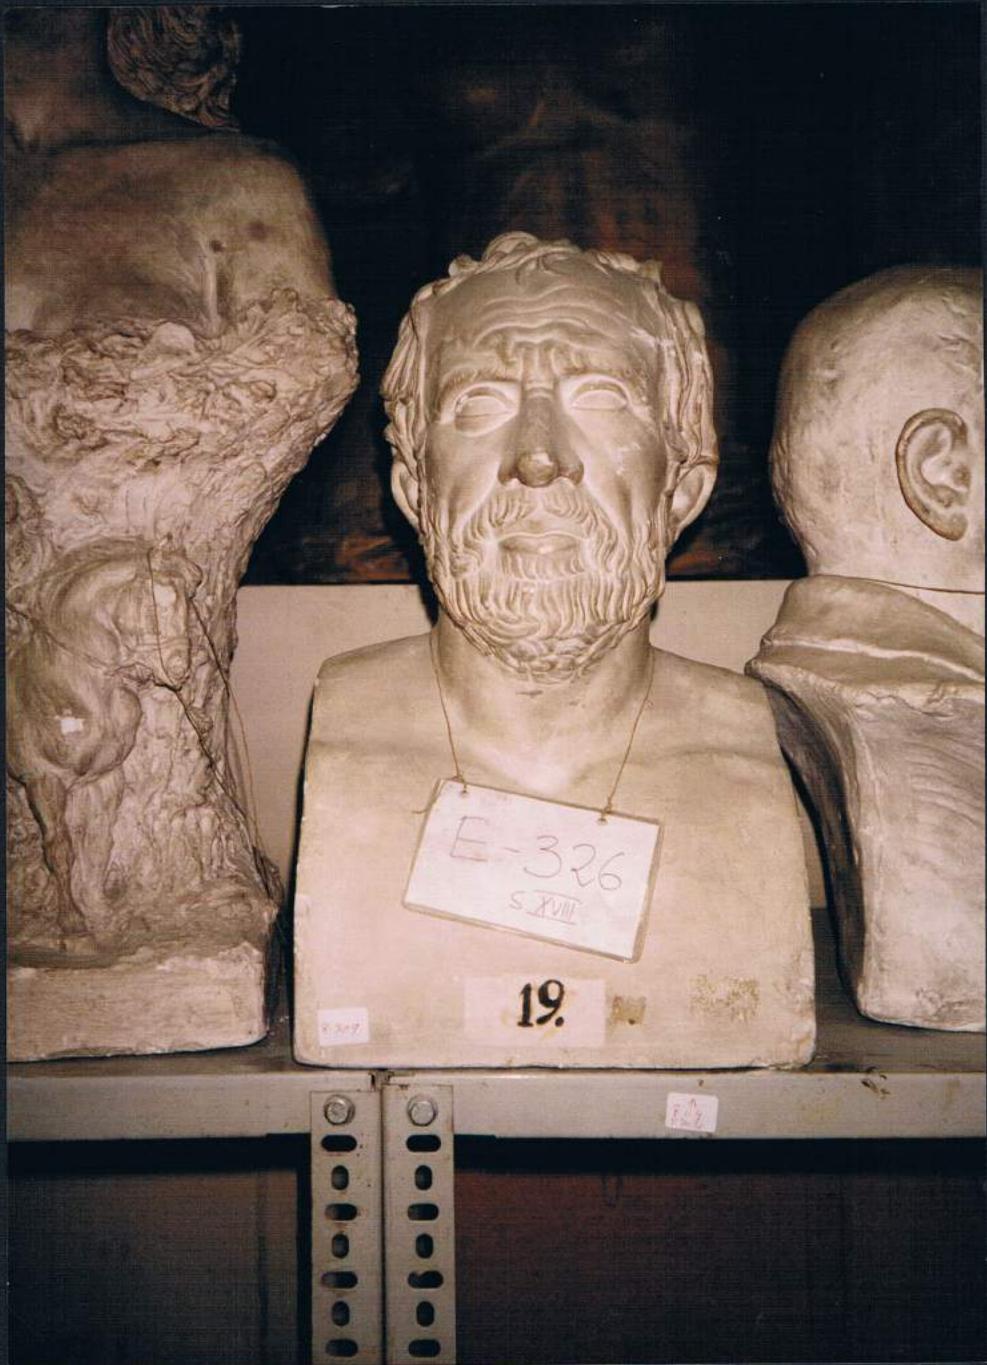
- Documentación Fotográfica tanto digital como en papel.
  - Foto 1** Estado inicial. Almacenada en el Taller de Vaciados.
  - Foto 2** Estado inicial una vez iniciado el proceso de restauración. Vista frontal.

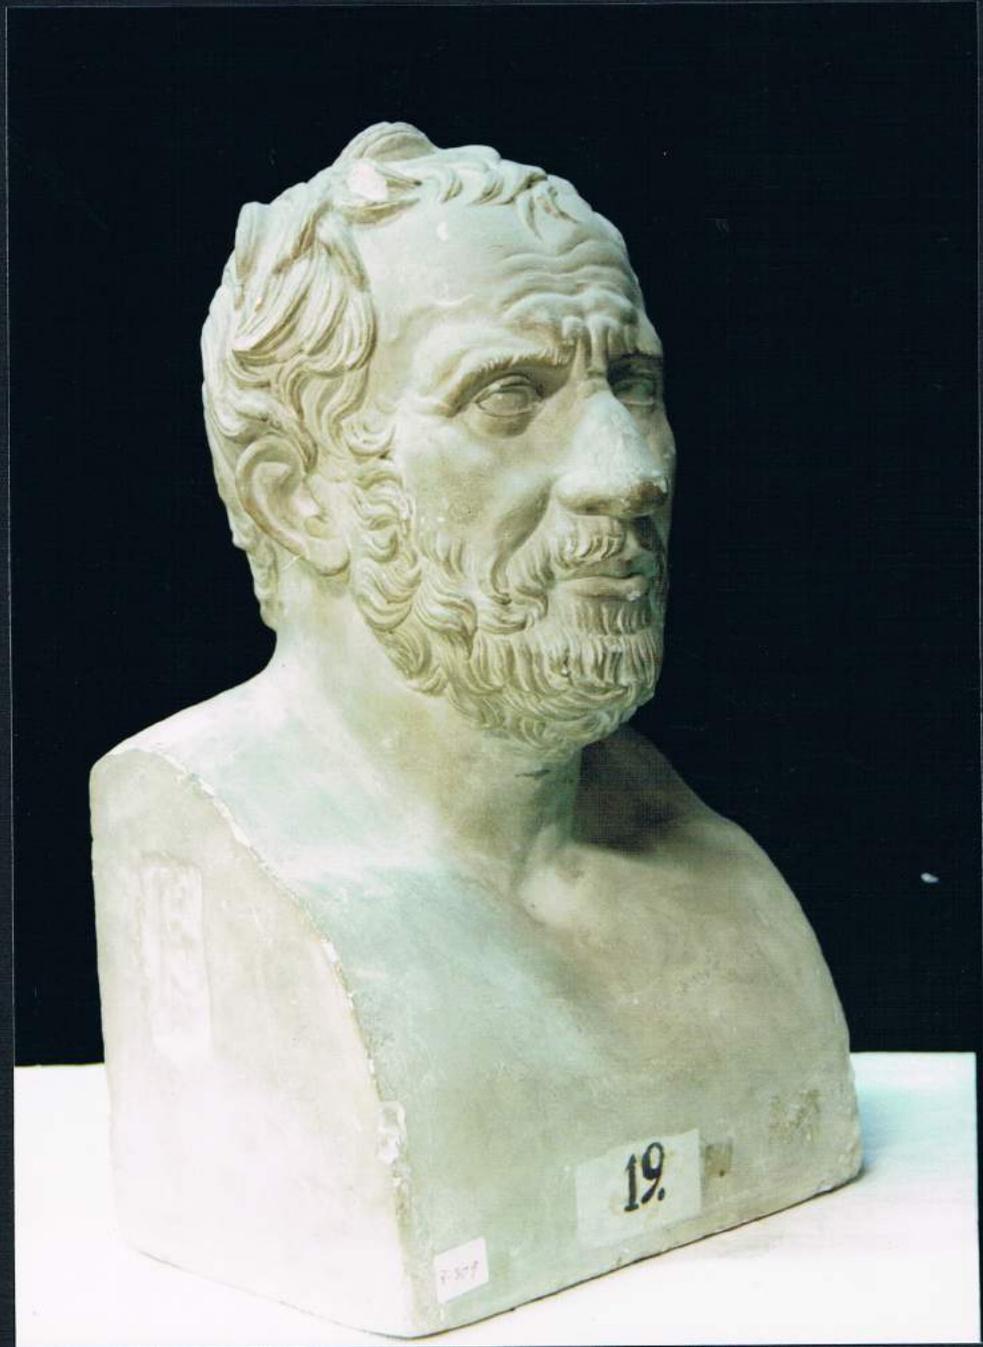
- Foto 3** Estado inicial. Vista lateral derecho.
  - Foto 4** Estado inicial. Vista lateral izquierda.
  - Foto 5** Estado inicial. Vista trasera.
  - Foto 6** Detalle de la capa de suciedad de la cara así como roces, desgastes, pequeñas faltas y manchas en el pelo.

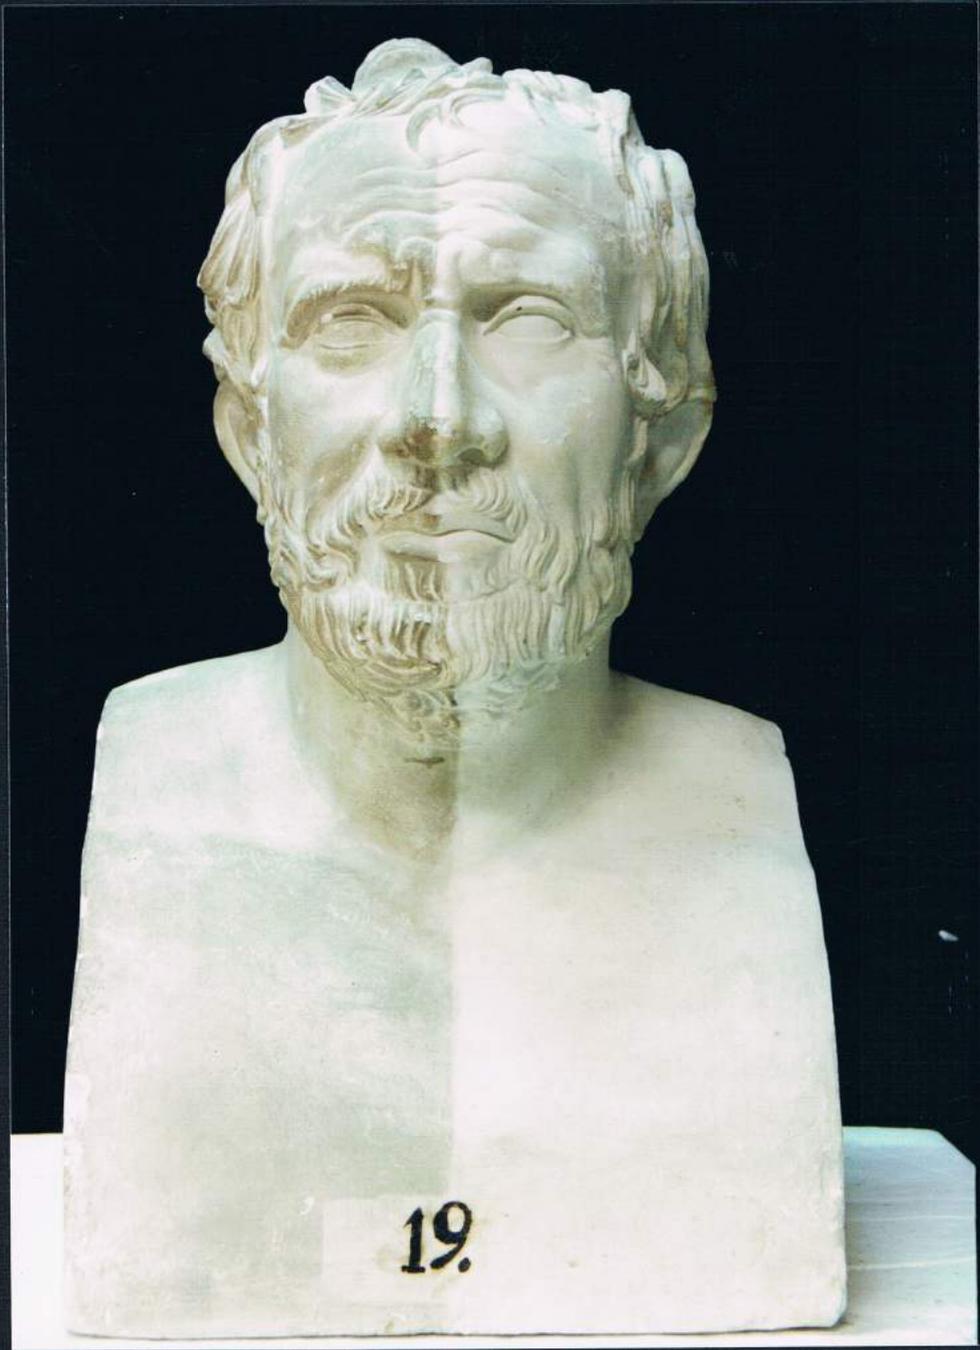
- Foto 7** Fase de limpieza. Vista frontal.
  - Foto 8** Fase de limpieza. Vista trasera.
  - Foto 9** Detalle de testigo de suciedad. Numeración otorgada al salir de Herculano hacia España.
