Nº de informe: 91/04

Título: Cabeza de Marte

Procedencia: Real Academia de Bellas Artes de San Fernando.

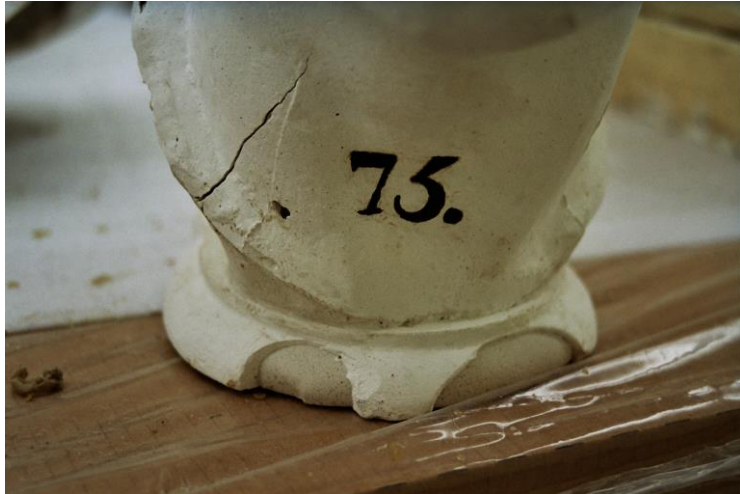
Estable.
El perno de unión no presenta movimiento.
Grietas de fraguado.
Coqueras profundas.
Perdidas de la primera capa del vaciado en el pelo.
Roturas perimetrales en el busto.
Arañazos y erosión superficial.
