**Nº de informe:** 89

**Título:** Retrato de niño.

**Nº de inventario:** C-1 (Inv. 1804)

**Procedencia:** Real Academia de Bellas Artes de San Fernando.

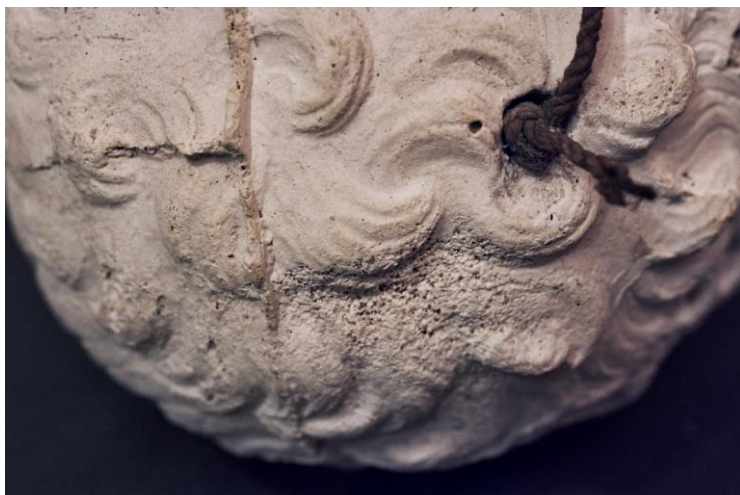
1. Inicial, detalle del progreso de limpieza.
2. Detalle de la unión de la cabeza y la peana, se observa el yeso gris de una tercera calidad. C.1, numeración del inv. 1.804.
3. Detalle del rostro, marcas del despiece del molde.
4. Detalle de las lesiones provocadas por agua, y las aristas sin rebajar del despiece del molde.
5. Detalle de una de las roturas, restos del cordón.
6. Detalle del cordón y marcas del molde.
7. Detalle de la obra una vez desmontada la peana.
8. Reverso de la obra sin peana.
9. Peana de la obra.
10. Detalle de una de las roturas en el rostro de la obra.
11. Detalle de la rotura de la barbilla.
12. Detalle del rostro una vez realizada la reintegración volumétrica. Frontal.
13. Final lateral izquierdo.
14. Final lateral derecho.
15. Final trasera.

- Documentación Fotográfica:
- Análisis físico - químicos. Organolépticos.
- Eliminación de los restos en superficie mediante brocha y aspirador.
- Eliminación mediante gomas de silicona de suciedad superficial.
- Limpieza químico-mecánica, mediante aplicación de papetas filmogenas aditivando disolventes apropiados para la eliminación de los diferentes depósitos.
- Retirada mediante bisturí de yesos y depósitos sólidos en superficie.
- Realización de piezas para cubrir las roturas de la cabeza.
- Estucado de pequeñas perdidas.
- Reintegración cromática de los estucos.
- Protección y consolidación mediante resina sintética del perímetro inferior de la obra.
